航空重大インシデント調査報告書

ボーイング式737-900型 HL7599

オーバーラン

平成27年1月29日

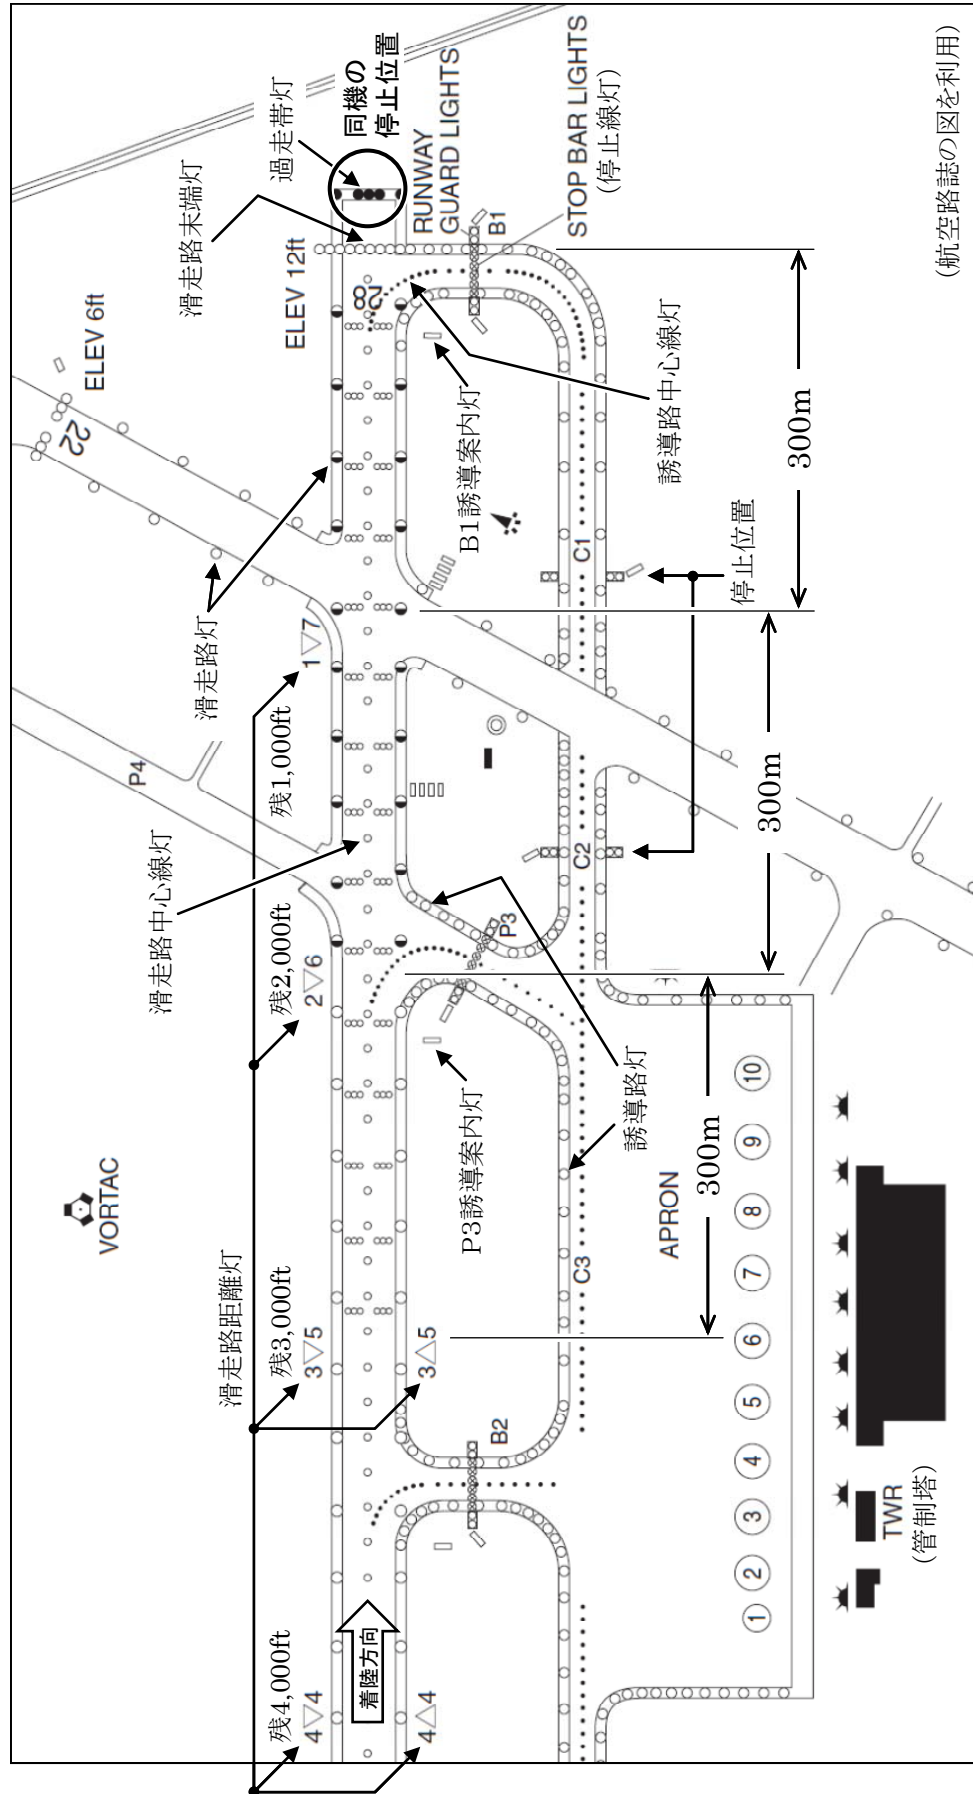
付図4 本重大インシデント発生当時の
滑走路10の灯火の点灯状況

本重大インシデント発生当時、滑走路10/28の滑走路中心線灯の一部及び誘導路B5の誘導路中心線灯の一部が使用できない旨のノータム(以下のとおり)が有効であり、滑走路10進入端側の約200mの滑走路中心線灯及び誘導路B5の誘導路中心線灯の一部が消灯していたが、その他の航空灯火は、全て正常に運用されていた。
