AI2016-4

航空重大インシデント調査報告書

- I 日本航空株式会社所属
ボーイング式767-300型 JA8299
車両が存在する滑走路への着陸の試み

平成28年8月25日

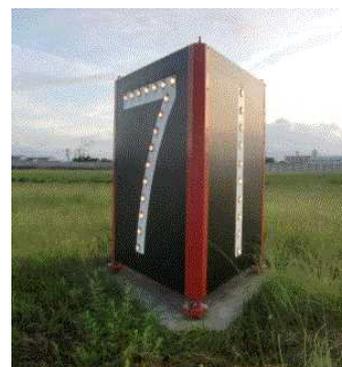
写真1 滑走路距離灯

同飛行場は、長さ2,500m、幅45m、方位11／29の滑走路1本を有している。また、滑走路距離灯は、滑走路中心線に平行に同中心線から約50m離れた着陸帯^{*9}内（滑走路の外）に約1,000ft（約305m）の等間隔で滑走路の両側に合計14基設置されている。滑走路距離灯は、1,000ft単位の数字1文字を10～20個程度の電球を用いて表示する仕組みになっており、操縦士が滑走路の残距離を把握する上で有用な設備ではあるが、当該設備の不具合によって航空機の運航が制限されることはない。

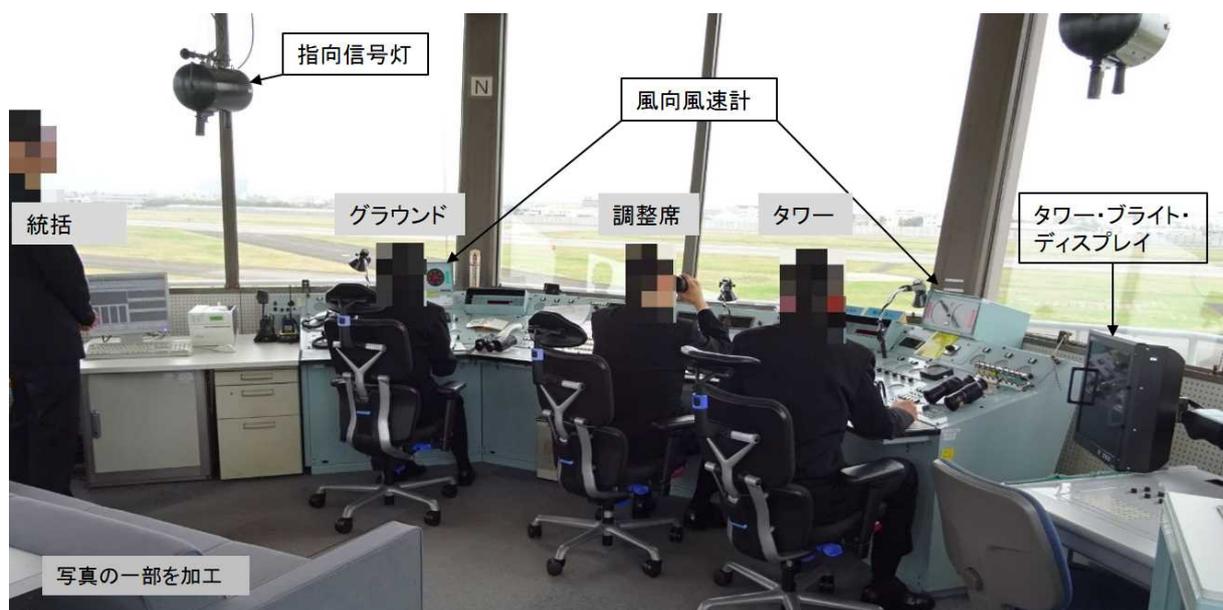
写真2 飛行場管制所 標準配置状態

同教空群内の規定（平成23年11月15日付 隊長指示第10号）によると、本重大インシデント発生以前は、飛行場管制所の標準構成員数は4名とし、気象状態及び交通状況並びに航空管制員の技量を考慮して、管制業務に支障を及ぼさない範囲で減員することが可能と規定されていた。しかしながら、具体的な最低員数は規定されておらず、口頭で2名を最少とする指導がなされているのみであった。土日祝日等は、この規定に基づき、飛行場管制所には2名が配置されていることが多かったが、当日は整備作業に従事する要員を考慮して4名が配置されていた。

滑走路に立入りしている作業員を緊急に待避させる必要が発生し、かつ無線機が故障等により使用できない場合にタワーからの指示を伝達する手段として、指向信号灯（2.10.1 写真2 参照）により赤色のせん光を照射する方法又は滑走路灯を点滅させる方法が採られることになっていた。

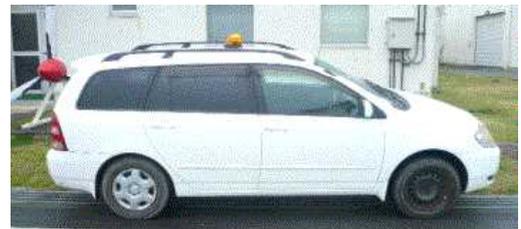
写真4 作業車両

電気保守作業に使用された車両は、当該作業を委託されて同飛行場に常駐している業者が所有する物で、同飛行場内での使用許可を得ていた。

電気保守作業のうち、滑走路距離灯の電球交換作業は、滑走路内に車両が立ち入らなくても可能であるが、作業時間短縮のため、ふだんから滑走路に車両を入れて作業場所を移動しながら行っていた。
