航空重大インシデント調査報告書

平成29年4月27日

I 東北エアサービス株式会社所属
アエロスパシアル式AS332L1型（回転翼航空機）
JA6777
つり下げ輸送中における物件の落下

所 属 東北エアサービス株式会社
型 式 アエロスパシアル式AS332L1型（回転翼航空機）
登 録 記 号 JA6777
インシデント種類 つり下げ輸送中における物件の落下
発 生 日 時 平成27年7月22日 12時30分ごろ
発 生 場 所 秋田県由利本荘市

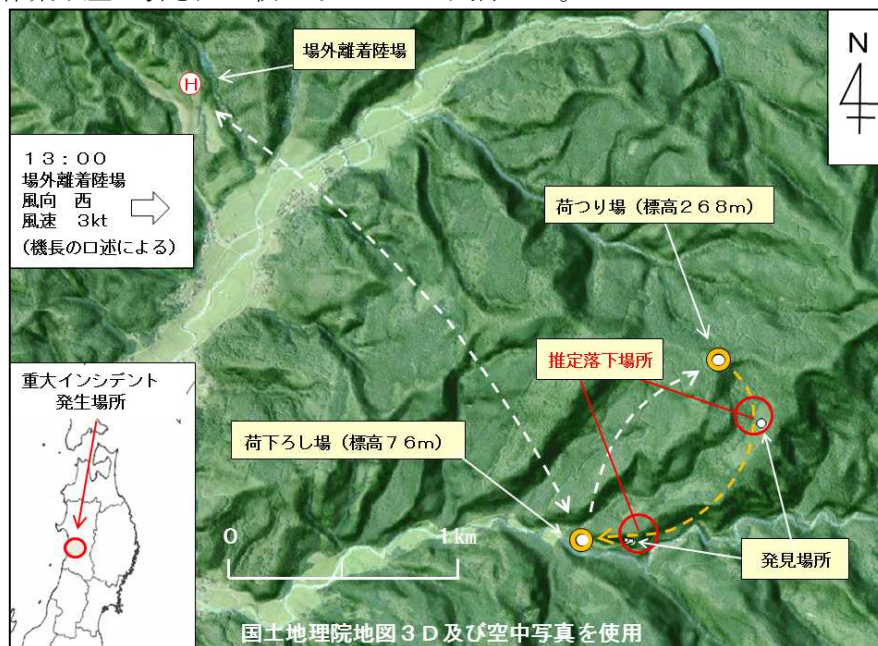
図1 推定飛行経路及び落下場所

本重大インシデント発生場所は、由利本荘市岩城福俣地内の荷つり場から荷下ろし場への飛行経路上の山林（北緯39度31分02秒、東経140度08分35秒付近及び北緯39度30分45秒、東経140度08分11秒付近）で、発生日時は、平成27年7月22日、12時30分ごろであった。
