航空重大インシデント調査報告書

CH-47J型（回転翼航空機） 57-4493

離陸中止を行った航空機が離脱する前の滑走路への着陸

1. 所	属	航空自衛隊		
型	式	CH-47J型（回転翼航空機）		
機	番	号	57-4493	
2. 所	属	全日本空輸株式会社		
型	式	ボーイング式737-800型		
登	録	記	号	JA80AN
3. 所	属	日本トランスオーシャン航空株式会社		
型	式	ボーイング式737-400型		
登	録	記	号	JA8938
インシデント種類	離陸中止を行った航空機が離脱する前の滑走路への着陸			
発	生	日	時	平成27年6月3日 13時24分
発	生	場	所	那覇空港

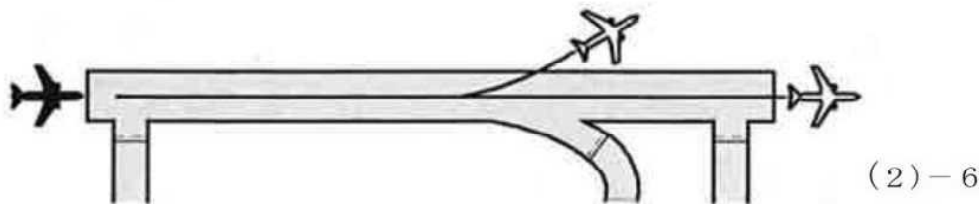
図3 離着陸機の間隔

- (1) 離着陸する航空機相互間の滑走路における間隔は以下に掲げる基準によるものとし、目視により設定するものとする。
- (2) 同一の滑走路を使用する航空機相互間の間隔は、次の基準によるものとする。
 - c 先行機が次のいずれかの状態に達するまで後続到着機が滑走路進入端を通過しないこと
 - (a) 先行出発機が滑走路末端を通過するか又は滑走路上空で変針して衝突の危険性がなくなったとき（(2)－6 図）

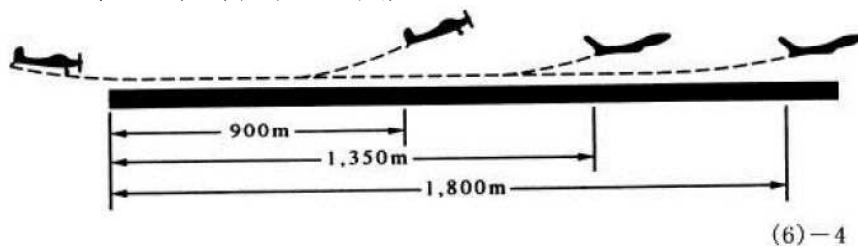
図4 間隔の短縮

(c) カテゴリーⅢ航空機^{*25}相互間又はカテゴリーⅢ航空機とカテゴリーⅠ航空機若しくはカテゴリーⅡ航空機間にあつては1,800メートル(6,000フィート)((6)－4図)

B機とC機は共にカテゴリーⅢ航空機であり、両機間に適用される間隔の短縮を用いた場合の距離は、上記c(c)に記載の1,800mとなる。

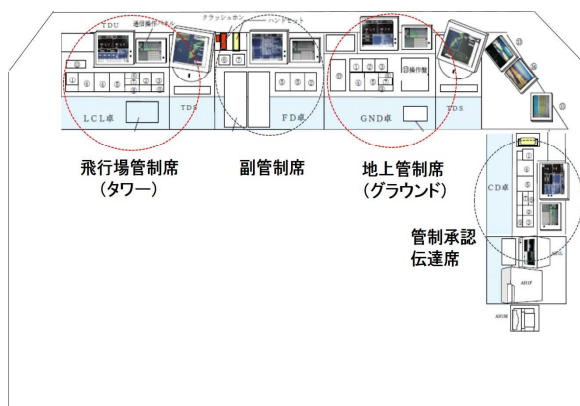
図5 管制塔内管制席配置図

那覇飛行場管制所管制室における管制官の配置は図5のとおりであり、本重大インシデント発生時は、タワー訓練生及びタワー監督者aがタワー業務を行っていた。
