AI2017-4

# 航空重大インシデント調査報告書

シーラス式SR22T型 JA01YK

脚の損傷による航行の継続不能

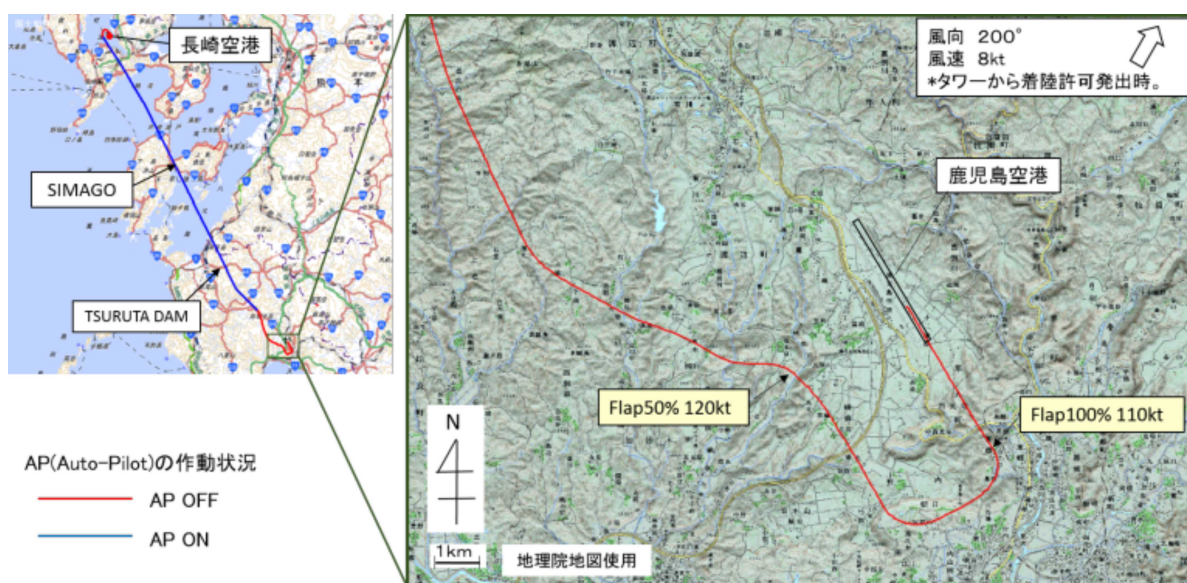
図1 推定飛行経路

- 13時16分38秒 タワーは到着機に続くよう、あわせて、後方乱気流に注意するように指示し、同機は復唱した。
- 同18分20秒 同機は、対地高度620ft、IAS110ktで最終進入を開始した。
- 同18分26秒 タワーは、先行到着機が滑走路から離脱中である交通情報を付加し、同機に滑走路34への着陸許可、風向200°、風速8ktを通報し、同機は復唱した。
- 同19分22秒 同機は滑走路34に接地した。
- 同19分50秒 同機は、タワーにノーズギア（前脚）が折れ、かく座したことを通報し、タワーは了解し、緊急通報を行った。
