# 航空重大インシデント調査報告書

エアバス式A320-214型 JA811P

閉鎖中の滑走路への着陸の試み

所 属	ピーチアビエーション株式会社
型 式	エアバス式A320-214型
登 録 記 号	JA811P
インシデント種類	閉鎖中の滑走路への着陸の試み
発 生 日 時	平成28年12月22日 00時39分
発 生 場 所	東京国際空港の東約9km、高度約480ft

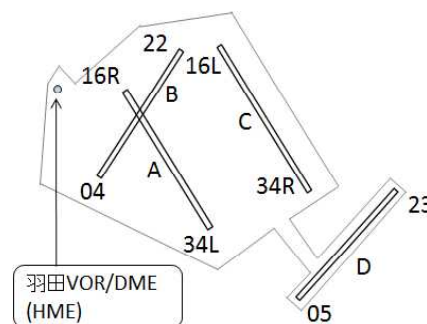
図1 同空港の滑走路

同空港は、空港標高が21ftで、図1に示したとおり、4本の滑走路を有している。

これらの滑走路は、便宜的にA滑走路（16R/34L）、B滑走路（04/22）、C滑走路（16L/34R）、D滑走路（05/23）とアルファベット名で呼称される場合もある。

本重大インシデント発生時、同機が指示された着陸滑走路はC滑走路（滑走路16L）で、長さ

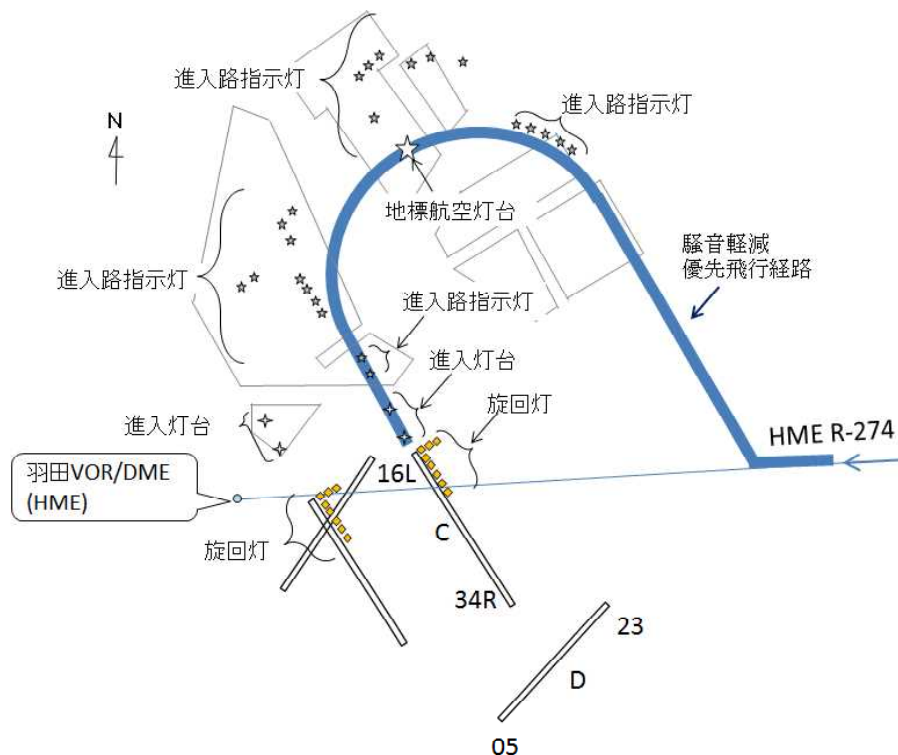
図2 騒音軽減優先飛行経路と関連する航空灯火

また、同空港には、滑走路 16 L及び16 Rへの周回進入のため、以下の航空灯火<sup>\*37</sup>が設置されている。（図 2 参照）

23～06時	滑走路 3 4 R	「ILS Y or LOC Y RWY 3 4 R」 (via KAIHO)
	滑走路 1 6 L	「VOR A」(via DARKS ARRIVAL) 空港の北部にある居住地域における航空機騒音を軽減するため、航空機は最終進入への旋回の間、付図に示すコースに沿って又はその内側を飛行しなければならない。

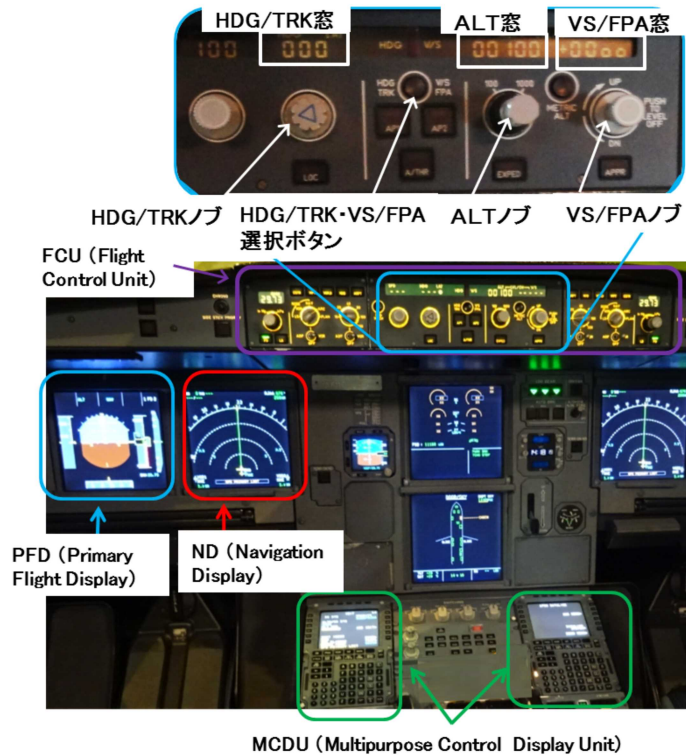
図3 同型機のFCU、計器盤及びMCDU

図3に示すように、各操縦席の正面には統合計器であるP F D及びN Dがあり、グレアシールドにはF C Uがある。F C Uには、H D G / T R K をセットするH D G / T R K ノブ及び表示窓、高度をセットするA L T ノブ及び表示窓及び昇降率/飛行経路角をセットするV S / F P A ノブ及び表示窓並びにH D G / V S - T R K / F P A 選択ボタン(以下「選択ボタン」という。)がある。「H D G / V S」のときに選択ボタンを押すと「T R K / F P A」へと切り替え<sup>\*40</sup>られ、F P V (以下「バード」という。)が表示される。

また、データを入力する際等に使用されるM C D U が各パイロットの手元に設置されている。

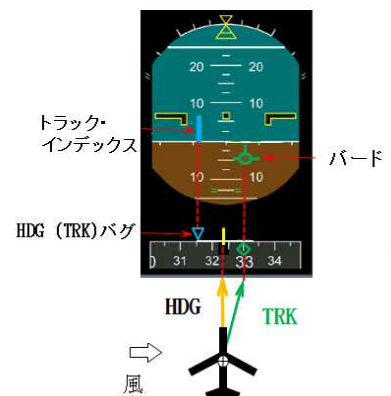
図4 PFDの表示

PFDの下段には航空機の進行方向約 $40^\circ$ の範囲を参照できる方位計が組み込まれており、この中に、選択されたHDG/TRKを示す青色の三角形のシンボル（以下「HDG (TRK) バグ」という。）及び現在のトラックを示す緑色の菱形のシンボルが表示される。

選択ボタンでTRK/FPAに切り替えると、姿勢指示計には、選択したTRKを示す青色のトラック・インデックス及び緑色のバードが表示される。通常、パイロットは、着陸滑走路への正対を参照するため、HDG/TRK窓に着陸滑走路のトラックをセットし、HDG (TRK) バグと菱型シンボル及びトラック・インデックスとバードの垂線が縦にそろうことをチェックする。

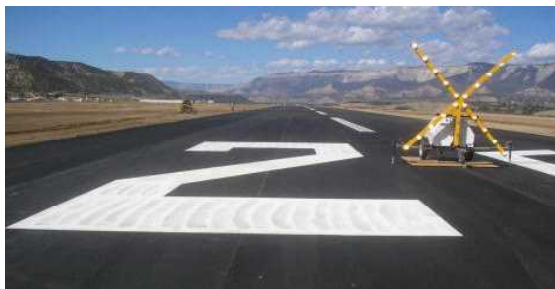
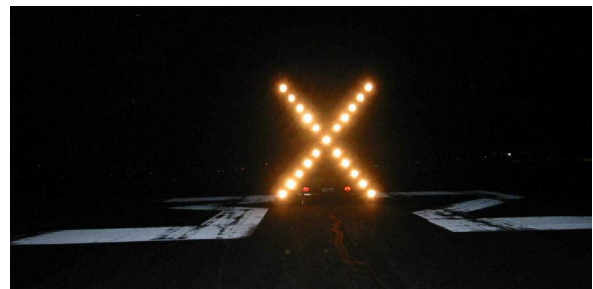
図7 一時的に閉鎖中の滑走路に置かれるXマーク標識

一時的閉鎖の滑走路

可能であれば、昼夜共に灯光したXマーク標識を進入に面した滑走路末端に設置すること。滑走路灯火を点灯する必要がある作業が行われるときは、灯光したXマーク標識が必要である。

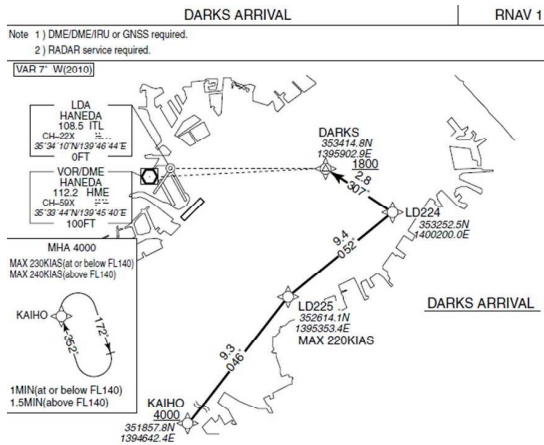
# 付図7 東京国際空港 VOR A進入方式

同空港のVOR A進入方式は、付図 6 に示したDARKSアライバルから繋がっており、付図 7 に示したとおりである。通常の場合、パイロットはDARKSを1,800 ft以上の高度で通過後、HMEへ向けて方位 274° で降下しながらSAZANを1,100 ft以上の高度で通過し、滑走路 16 Lを視認後、右旋回して周回進入（滑走路 16 Lのダウンウインド）に入る。2.8.4に後述するとおり、周回進入の経路に関しては騒音軽減優先飛行経路<sup>\*38</sup>が公示されており、パイロットは、騒音軽減のため、この経路又はその内側を飛行することが求められる。
