II KLMオランダ航空所属  
ボーイング式777-200型  
PH-BQC  
航空機から脱落した部品と物件との衝突

# 航空重大インシデント調査報告書

所 属 KLMオランダ航空  
型 式 ボーイング式777-200型  
登録記号 PH-BQC  
インシデント種類 航空機から脱落した部品と物件との衝突  
発生日時 平成29年9月23日 10時57分ごろ  
発生場所 大阪府大阪市

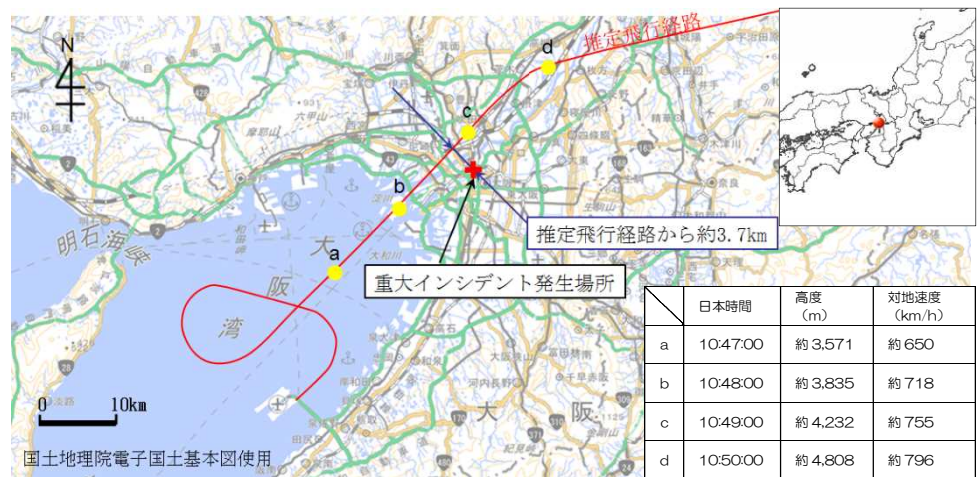
図1 推定飛行経路及び重大インシデント発生場所周辺図

同パネルは10時57分ごろ衝突現場に到達していることから、図1の同機の推定飛行経路及び時刻との関係からおそらくa～dの間で機体から脱落し約7～10分かけて地上に落下したものと考えられる。同パネルが現場までどのような経路で落下したかについては、同パネルが機体から脱落した正確な地点及び時刻を特定することが困難であること、同機の推定飛行経路上の風向・風速が高度によって変化していたこと、同パネルの形状が風の影響を受けやすい薄い板状であったこと、さらには同パネルが脱落后に同機の後方乱気流で吹き飛ばされた可能性もあることなどから、明らかにすることはできなかった。

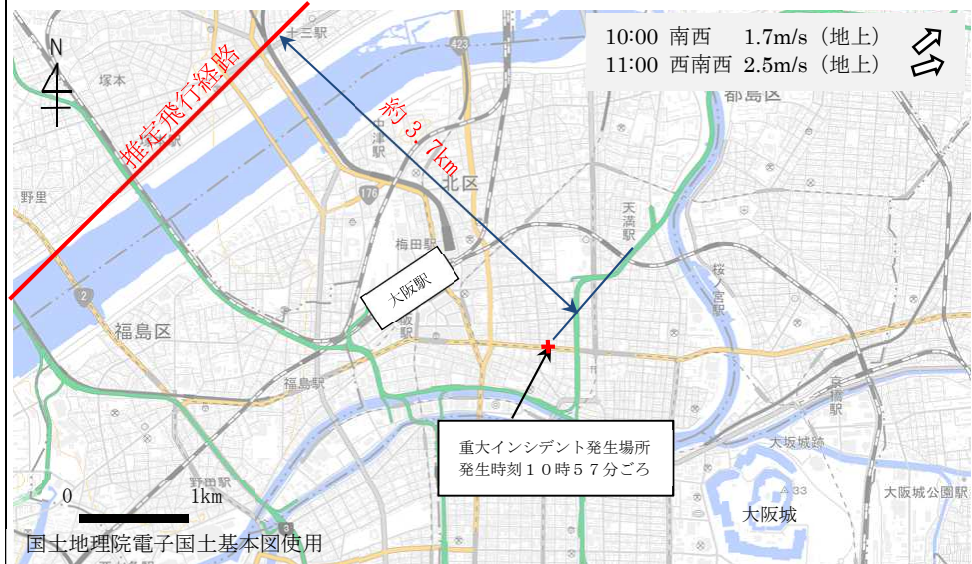
図2 推定飛行経路及び重大インシデント発生場所周辺図

本重大インシデントの発生場所は大阪市北区西天満3丁目（北緯34度41分51秒、東経135度30分27秒付近）の国道1号線上で、発生日時は平成29年9月23日10時57分ごろであった。

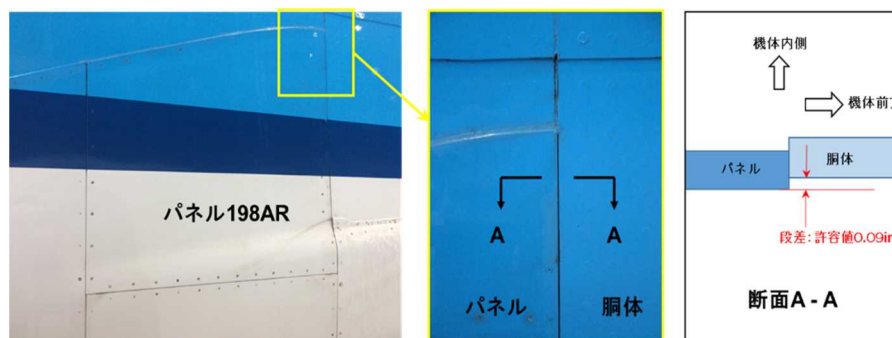
図6 パネルと胴体との段差の確認場所

-200型機の運航者から右主翼後縁付け根上方の胴体パネルが飛行中に脱落したという報告を受けた。-300型機及び-300ER型機の機体でパネルが胴体に密着せず段差が生じている状態や胴体に押し付ける力（プリロード）が弱くなっている状態を発見した。段差が大きくなるとパネルの裏側に空気が流入し振動によってフェアリングやブラケットに損傷が発生し、さらにはパネル脱落の可能性もある。よって主翼後縁付け根上方の胴体フェアリングと胴体との段差を確認し規定値以内に入っていることを確認する。段差が0.09in以内の場合はシーラントを塗布し段差を埋める、段差が0.09inより大きい場合はパネルを新しいものと交換する。対象機はラインナンバー508から543までの-300型機及び-300ER型機である。ラインナンバー543以降の機体は機体製造時に確認済みのため対象外とする。（図6参照）
