航空重大インシデント調査報告書

ボーイング式777-300ER型

JA743J

発動機の破損（破片が当該発動機のケースを貫通した場合に限る。）に準ずる事態

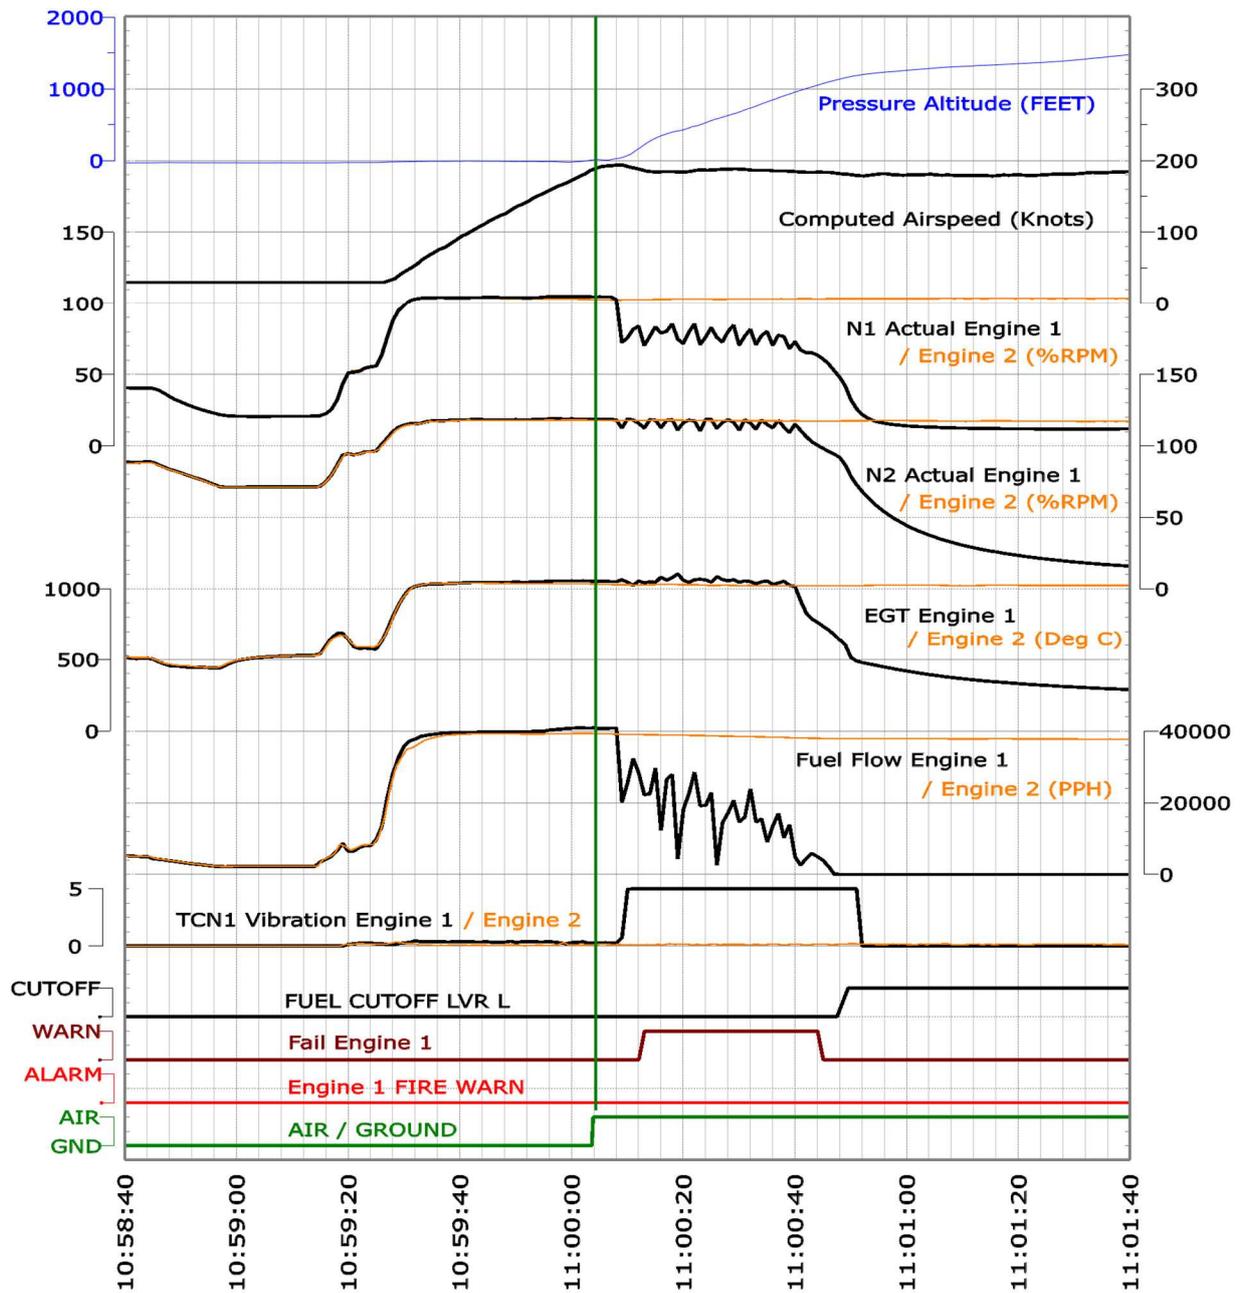
付図3 飛行記録装置のデータ

2.1 飛行の経過	<p>運航乗務員及び東京飛行場管制所飛行場管制席の航空管制官の口述並びに飛行記録装置の記録（付図3参照）によれば、飛行の経過は概略次のとおりであった。</p>
-----------	---
