AI2020-7

航空重大インシデント調査報告書

I 全日本空輸株式会社所属
ボーイング式787-8型
JA828A
航空機の航行の安全に障害となる複数の故障に準ずる事態

令和2年11月26日

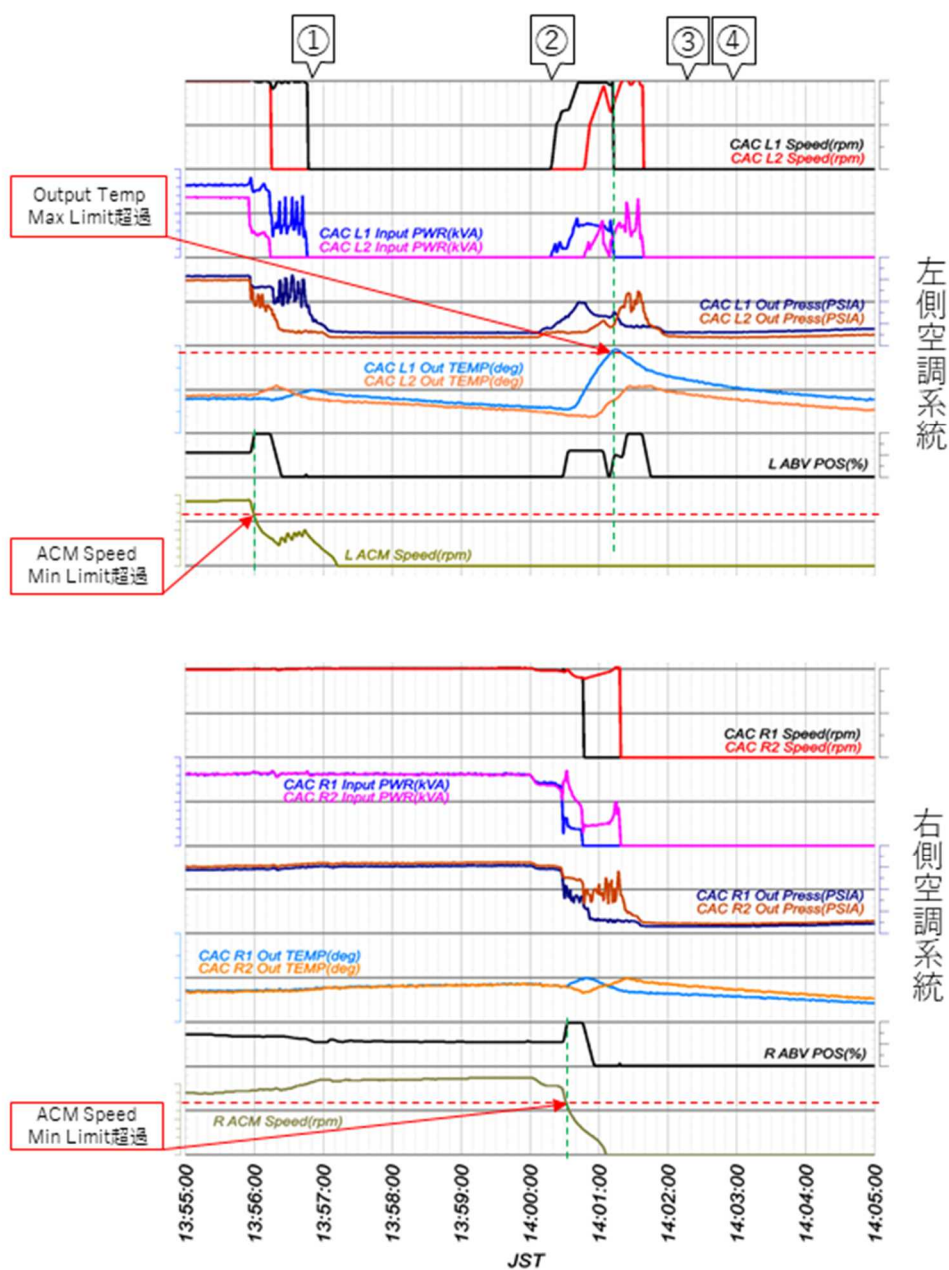
図3 飛行記録装置の記録

機長がPF^{*5}として左操縦座席に、機長職務代行者がPM^{*5}として右操縦座席に着座して、成田国際空港に向けてFL430で飛行中、成田国際空港到着時刻を調整するため、飛行速度を段階的に減速(M0.84→M0.78)したところ、13時56分49秒、EICAS^{*6}に左側のPACK(空調装置)(図4)の不作動を示すメッセージ「PACK L」が表示された(図2①)。機長がMFDU^{*7}(システム・ディスプレイ)により空調系統の作動状況を確認したところ、外気を圧縮してPACKに供給するキャビン・エア・コンプレッサー(以下「CAC」という。)のうち、左側PACK用の2台のCAC(L1CAC及びL2CAC)が両方とも停止し、左側の空調系統は作動していなかった。

これにより、同機の空調系統は再起動を開始したものの、14時02分13秒、EICASに左右両PACKの不作動を示すメッセージ「PACK L+R」が表示された(図2③)。機長がMFDUにより空調系統の作動状況を確認したところ、4台のCAC(L1CAC、L2CAC、R1CAC及びR2CAC)が全て停止し、左右の空調系統は両方とも作動していなかった。

このため、同機は、14時02分52秒、FL430から降下を開始し(図2④)、客室高度の上昇率を注視しながら降下を継続した。

その後、14時08分00秒、FL277において、EICASに客室高度が約10,000ftに達したことを示すメッセージ「CABIN ALTITUDE」が表示された(図2⑤)ことから、機長は、緊急事態を宣言し、高度約10,000ftまで緊急降下したうえで飛行を継続し(図2⑦)、14時56分、成田国際空港に着陸した。

ftにおいて、最大客室高度約11,400ftに達した(図2⑥)。
