航空重大インシデント調査報告書

ダイヤモンド・エアクラフト式

HK 36R スーパーデモナ型（動力滑空機・複座）

発動機の継続的な出力の損失

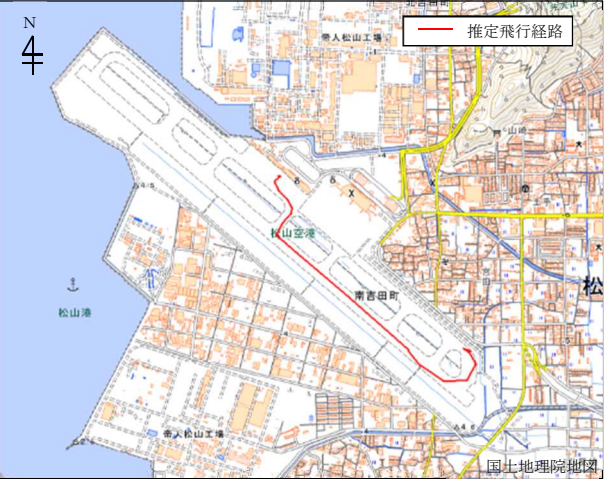
図1 同機

| | <p>た。機長は、旋回中に管制官に着陸許可を要求し、管制官は緊急事態と判断して即座に着陸を許可した。その後、機長は同機の高度が下がり滑走路には到達できないと判断して、平行誘導路に着陸した。</p> <p>同機は左に傾いた状態で強く接地し、左主翼端及び尾輪を損傷した。同機が着陸して停止後、エンジン出力の低下及び振動は回復していた。</p> <p>機長及び同乗者によると、離陸前のエンジン点検を含めて離陸後に振動が発生するまでエンジン不調の前兆はなかった。</p> | |
| 2.3 損壊 | 尾輪の変形、左主翼の翼端に擦過痕及び翼端灯の破損 | |

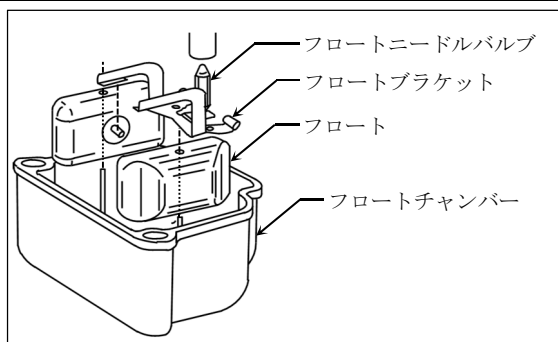
図3 同機フロート関係図

| 2.6 その他必要な事項 | <p>(1) 同機のエンジンのフロート式キャブレター（図3参照）</p> <p>同機のエンジンは、4ストローク水平対向4気筒のピストンエンジンであり、2式フロート式キャブレターが左右に装備されている。フロート式キ</p> | |

キャブレターは、フロートチャンバーにためられている燃料を空気と混合させて適切な混合気を作り、エンジンに供給している。右キャブレターからはエンジン右側にある1番及び3番シリンダーに、左キャブレターからはエンジン左側にある2番及び4番シリンダーに混合気が供給される。

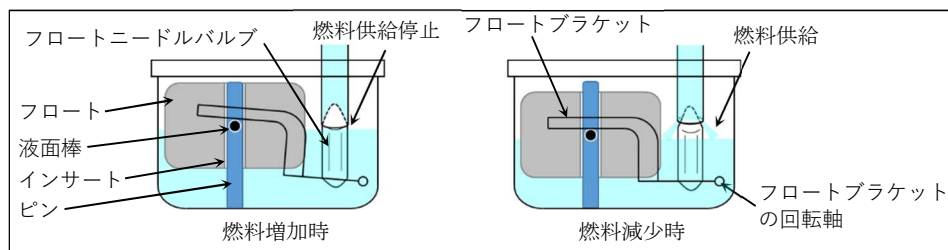
図4 燃料増減時の動作図 (イメージ)

各キャブレターのフロートチャンバー内にそれぞれ2つある発泡ゴム製のフロートは、フロートチャンバーに固定されているピンをフロート内のインサート(案内管)に通すことで位置決めされ、浮力によりフロートチャンバー内の燃料に浮いた状態を維持しながら燃料液面の変動に応じて上下に動く。フロートの上下動は連動するフロートブラケットを介してフロートニードルバルブを開閉し、これによってフロートチャンバーへの燃料供給量が調整されてフロートチャンバー内の燃料液面高が一定に保たれる。(図4参照)

異常フロートでは、インサートに変形及び亀裂が発生していたこと並びに白色物質により下穴の内径が狭くなっていることが確認された。離陸上昇時などに、機体姿勢が傾くことにより、エンジンに固定されたフロートチャンバーは機体姿勢と同様に傾くが、フロートは液面同様に水平を保とうとするため、フロートチャンバーに対して傾きが発生する。（図14参照）このとき、フロートのインサートの変形及び亀裂等により、インサートとフロートチャンバーのピンとの間隙が狭くなり、フロートのスムーズな上下動が阻害されたものと考えられる。
