AI2022-5

航空重大インシデント調査報告書

I 日本航空株式会社所属
ボーイング式777-200型
JA8978
発動機の破損（破片が当該発動機のケースを貫通した場合に限る）に準ずる
事態

令和4年8月25日

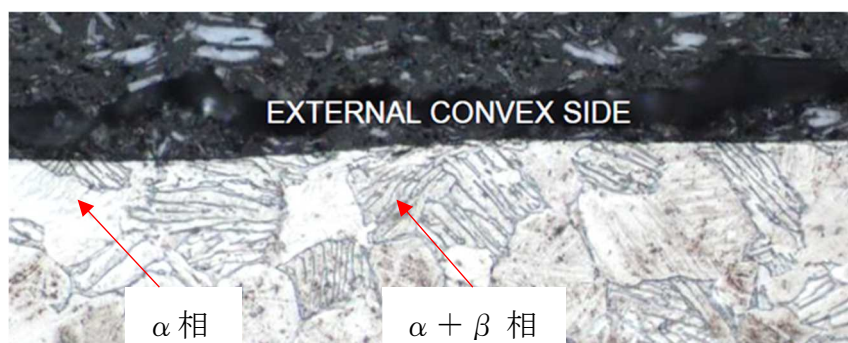
図10 16番ブレードの母材の金属組織

チタニウム合金には、結晶構造の異なる α 相と β 相の2種類の相が主にあり、結晶構造はそれぞれ、六方最密充填構造（HCP）と体心立方構造（BCC）である。チタニウム合金の α 相は高い強度を持っているが機械加工が難しいのに対し、 β 相は機械加工が容易という特徴がある。そこで、チタニウム合金は用途に合わせて α 相と β 相の構成割合を変えた $\alpha + \beta$ 型合金として製造されることが多い。ターボファンエンジンのファンブレードには、主に $\alpha + \beta$ 型合金である、Ti-6Al-4V合金（チタニウムに6%のアルミニウム及び4%のバナジウムを加えたもの）が使用されている。その金属組織は図10のような形態であり、白い部分の α 相と内部に針状組織をもつ $\alpha + \beta$ 相とからなる。

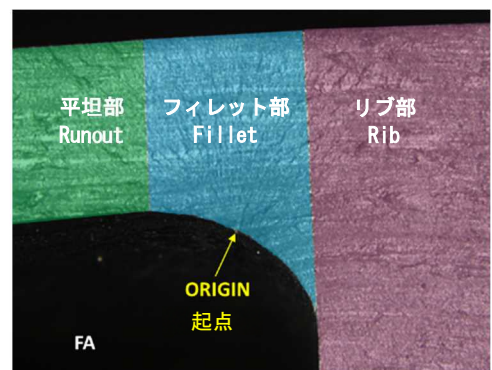
図15 部位名称

また、フィレット部（図15）における亀裂の発生は、本事例が初めてであった。7件の総飛行回数（CSN）は、最少10,755CSNから最大29,351CSNの範囲で、これに対して同機は33,520CSNであった。

2.12に記述したとおり、P&W社は、TAI検査で過去に7件の亀裂を検出している。亀裂の発生原因は、7件のうち3件が機械加工による痕跡を起点とするもの、2件がMTRによるもの、1件が機械加工による痕跡及びMTRによるもの、1件が中空部に混入していたノジュールとは異なる不純物によるもので、ノジュール部を起点とした亀裂発生は本事案が初めてであった。また、P&W社は、亀裂を検出するごとに、亀裂のサイズ及び亀裂の部位並びにストライエーション数に基づいた検査間隔の評価も行っており、これらの評価を基にTAI検査の間隔を見直すなどの検査指示書の見直しを実施していたものと推定される。しかしながら、フィレット部(図15)における亀裂の発生は、本事例が初めてであった。

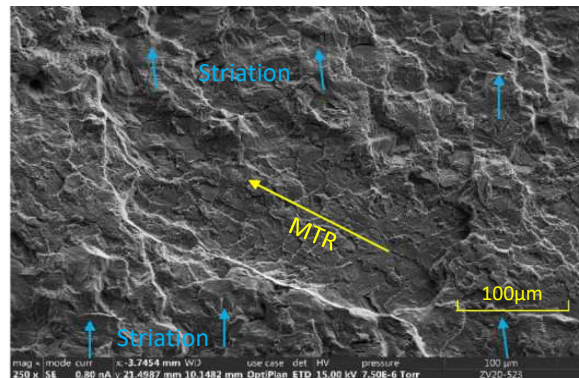
図17 MTRとストライエーション

③ 起点を電解放出型走査電子顕微鏡（F E S E M）によって調査したところ、起点領域には、微細組織領域（M T R^{*7}）は認められなかった。起点から0.020 in までは、疲労破壊の特徴である初期のファセット^{*8}領域（図16）であり、この領域を過ぎると、亀裂はストライエーション（飛行回数ごとに破断面上に形成される縞状の模様）の成長に移行している（図17及び18）。

④ 起点から0.027~0.124 inの領域は、いくつかのMTRによるファセットが混在するものの、安定した低サイクル疲労^{*9}（以下「LCF」という。）の成長領域（図19の青帯）であった。安定したLCF領域を過ぎると、ストライエーションは粗くなり、ファセットを伴いながら不安定な亀裂の成長を続け破断に至っている。疲労破壊の発生時期を特定するために、ストライエーション数に基づく亀裂の成長評価を行った。この

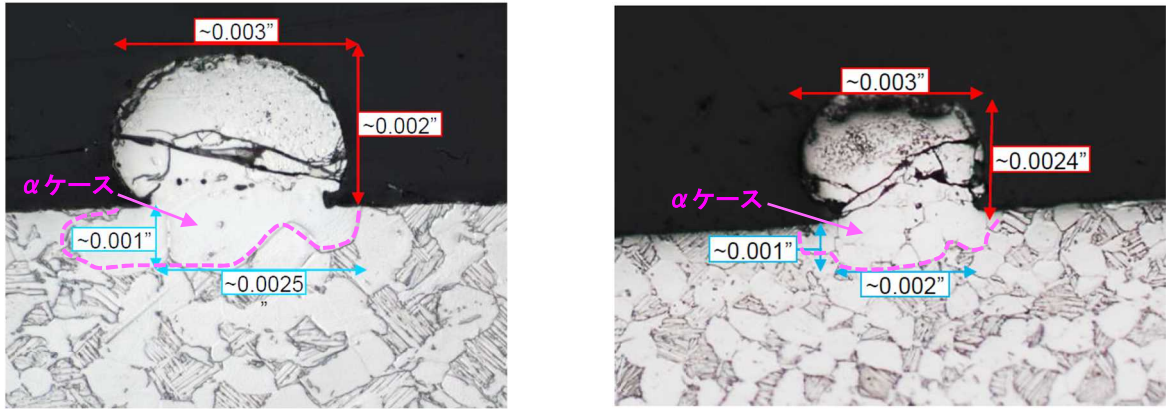
図 2 3 起点箇所以外のノジュールの溶着状態

- ⑨ 起点箇所以外のこれらのノジュールの大きさは、いずれも幅0.003 in、高さ0.002 inで、ノジュールは母材と溶着しており、ノジュールが溶着した母材部分に、幅0.002 in、深さ0.001 inの α ケースを認めた。 α ケース領域以外の金属組織の構造は、適切な熱処理が施された $\alpha + \beta$ 型合金（Ti-6Al-4V）の特徴的な金属組織であった（図23）。

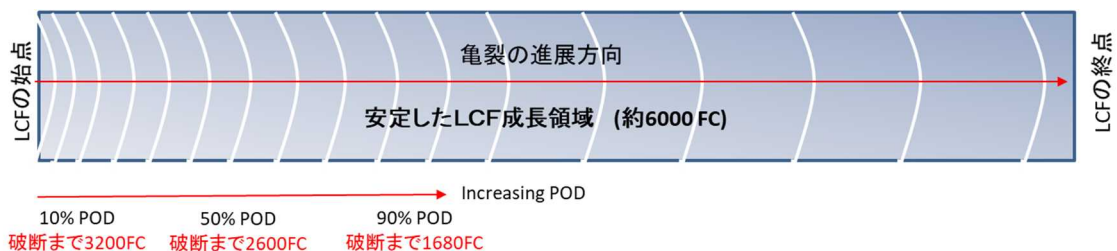
図30 安定したLCF成長領域の亀裂の進展及びPOD

ると考えられる（図30）。この亀裂の起点となったフィレット部のPODカーブ（図28の⑥）において、PODが90%となる欠陥の深さ0.085～0.090 in を表す弧を、安定したLCFの成長領域に重ね合わせて、ストライエーション数を評価したところ、これは、ファンブレードが破断に至る約1,680 FC前に相当するものと推定された。このことは、フィレット

ト部におけるTAI検査では、破断に至る約1,680 FC前まで亀裂が成長してようやく、90%の確率での検出が可能になることを意味している（図29）。

これらのことから、本重大インシデント発生時の同型式系列エンジンのファンブレードの検査手法及び検査間隔は、フィレット部の欠陥を検出するためには不十分なものであったと考えられる。

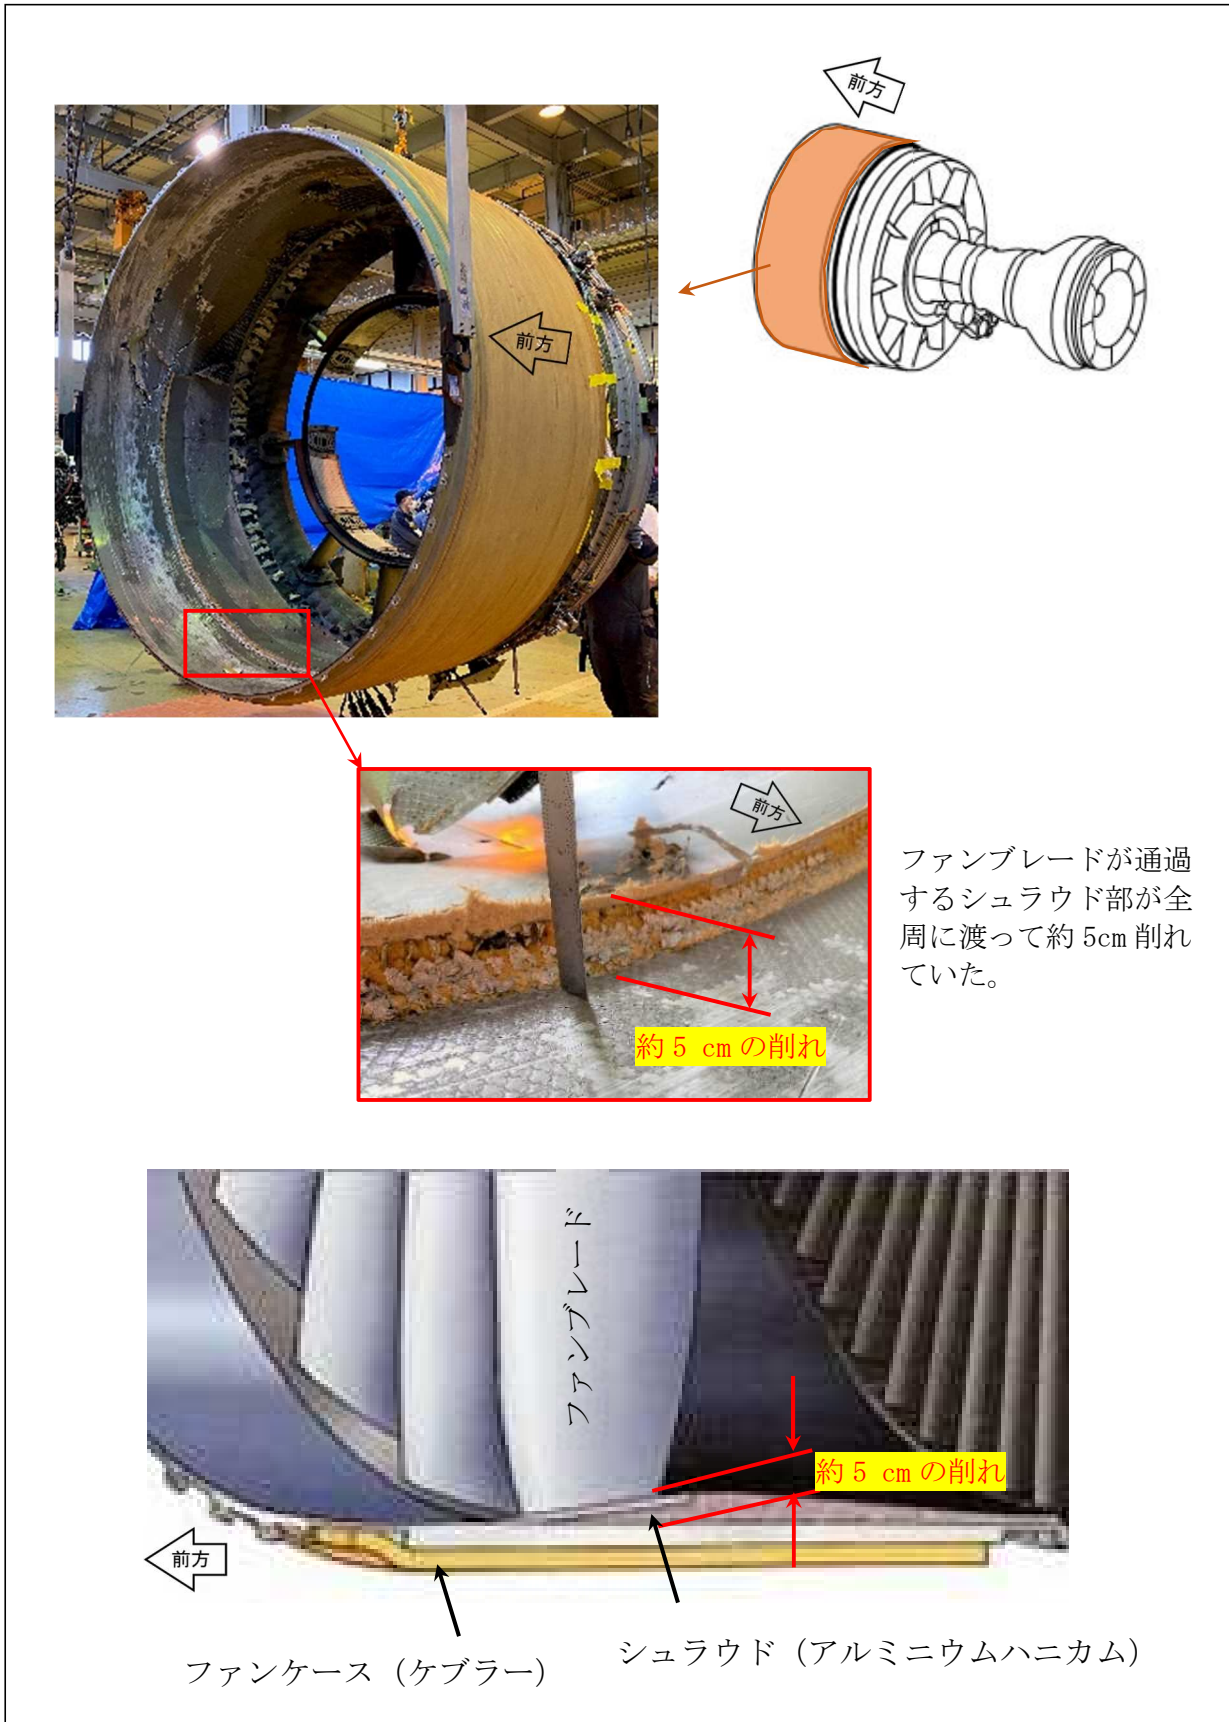
付図4 ファンケース内側の損傷状態

- (1) 全てのファンブレード(15番及び16番を除く)に欠損、めくれ、凹み、曲がり等の損傷を認めた(付図3)。
- (2) エンジン内部の全ての段(ステージ)のステーター及びブレードに打痕、ひっかき傷、亀裂、外れ、まくれ、欠損等の損傷を認めた。
- (3) ファンケースは外側のケブラーが膨らんで破れていた。ファンケースの内側はファンブレードの通過部分であるシュラウド(アルミニウムハニカム構造)が約5cm削れていた(付図4)。ファンエグジジットケースのストラット部が割れていた(付図5)。
- (4) メインギアボックス(MGB)が破壊していた(付図6)。
- (5) MGBの燃料ポンプ(FPU)取付部が割れ、FPU及び燃料調量装置(FMU)がMGBから抜け出していた。燃料の漏れはなかった(付図6)。
- (6) MGBの発電機(IDG)取付部が割れ、IDGがMGBから抜け出していた(付図7)。
- (7) MGBのスターター取付部及び作動油(Hydraulic)ポンプ取付部が割れていた(付図7)。
- (8) 低圧コンプレッサー(LPC)のステーターの一部がLPCケースから抜け出していた(付図8)。
- (9) N1シャフトとN2シャフト同士が擦れた痕跡(擦過痕)を認めた(付図9)。
- (10) No.1ベアリング・サポートリングの取付部が割れていた(付図10)。
- (11) ディフューザー/コンバスターは、アルミニウムの溶解物が全体に付着し白色化していた(付図11)。

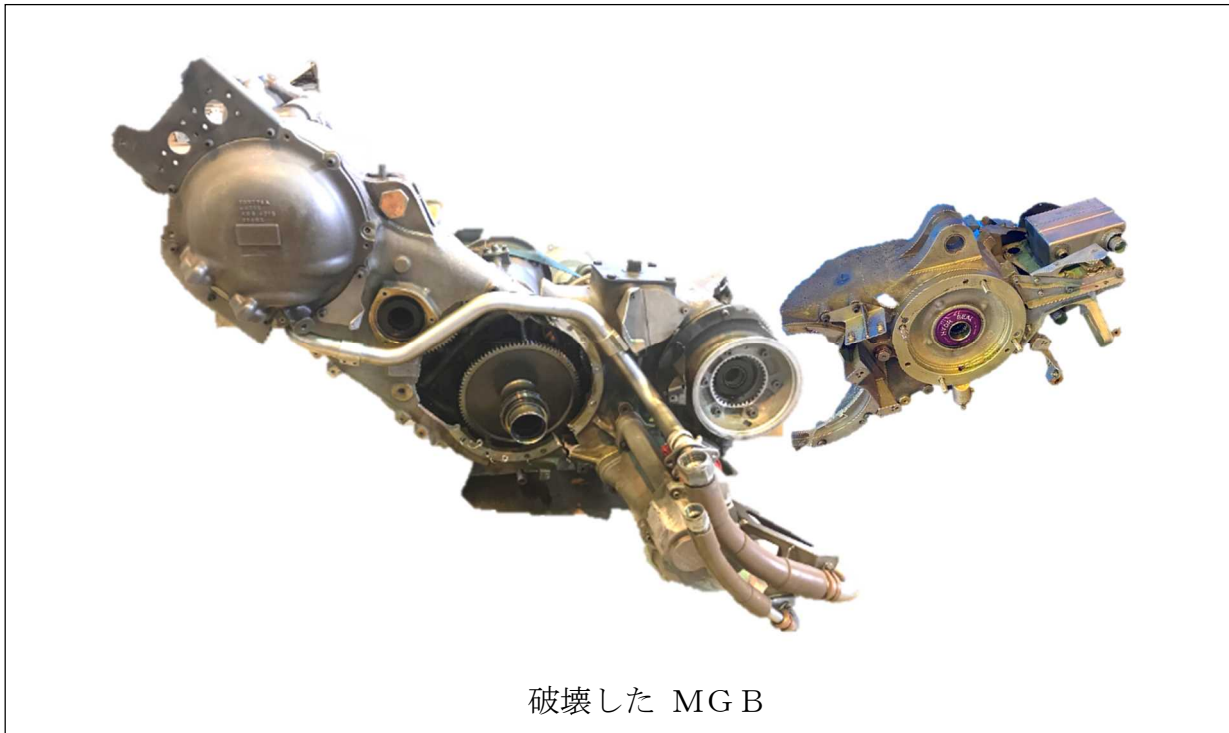
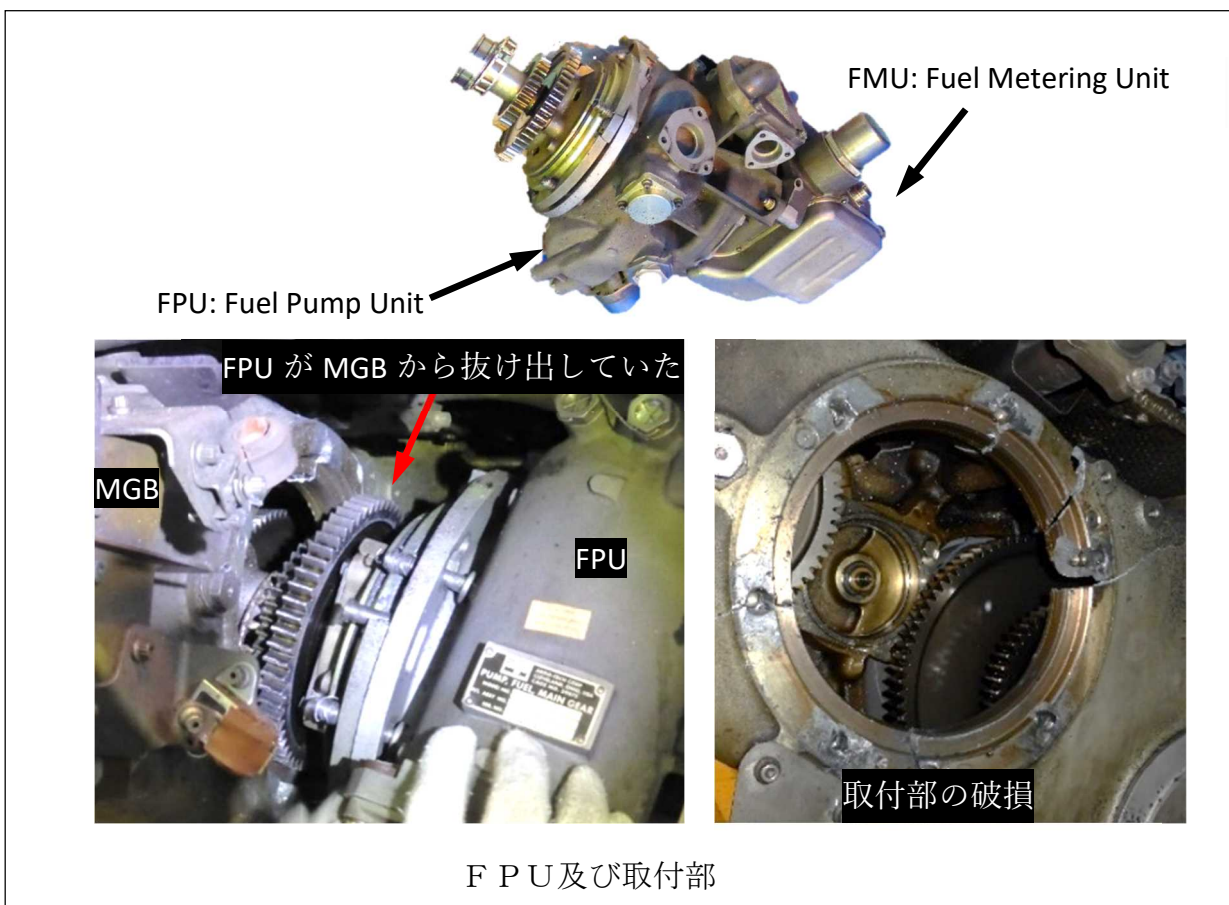
付図6 メインギアボックス (MGB) 及び補機の損傷状態

11時52分16秒～19秒にかけて左側エンジンのN1の振動の指示値が急増し、指示値が振り切れていることから、ファンブレードの破断は、この時に発生したものと推定される。同時刻に、左側エンジンのF Fが低下し、ゼロとなっている。このことは、2.11.10 に記述した、ランダウン・フェーズのファン部が偏心回転しながら減速する際に共振現象が発生したため、エンジンケースに取り付けられているM G B に極めて大きな加速度が働きM G B ケースが破損し、M G B からF P U が抜け出したこ

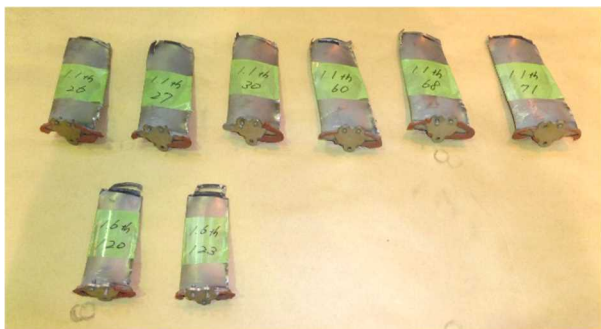
付図8 LPCの損傷状態

LPCステーターがLPCケースから抜け出していた。

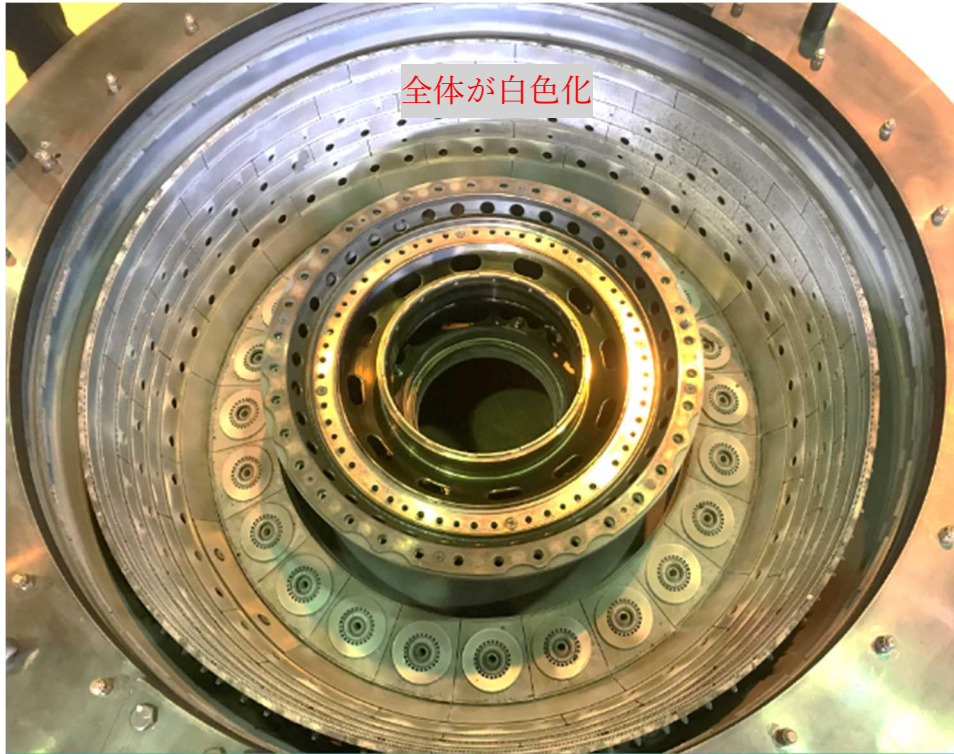
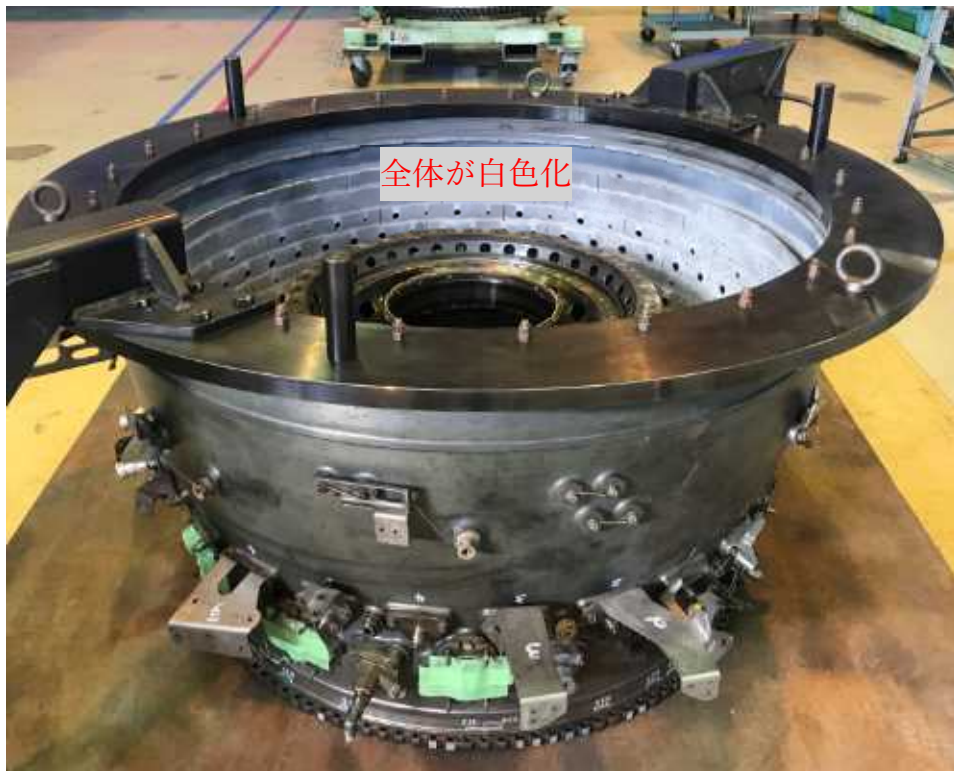
付図11 ディフューザー／コンバスターの損傷状態

アルミニウムの溶解物が全体に付着し白色化していた。

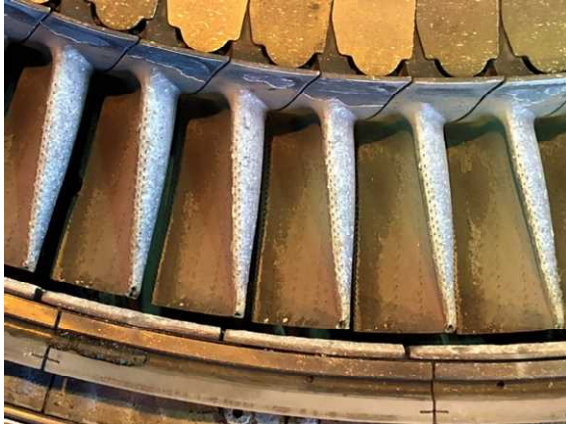
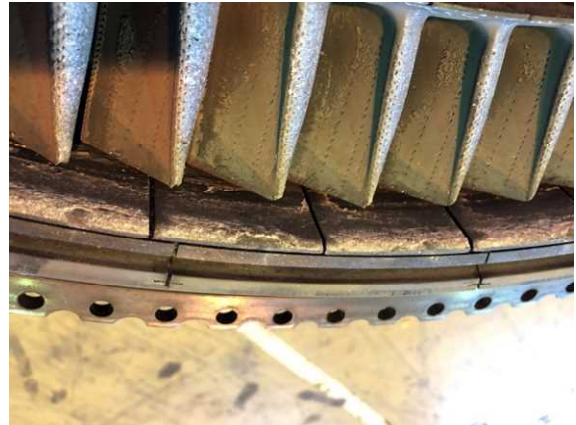
高圧タービン 第1段ブレード

アルミニウムの溶解物が冷却孔の内側から噴き出して付着し孔を塞いでいた。

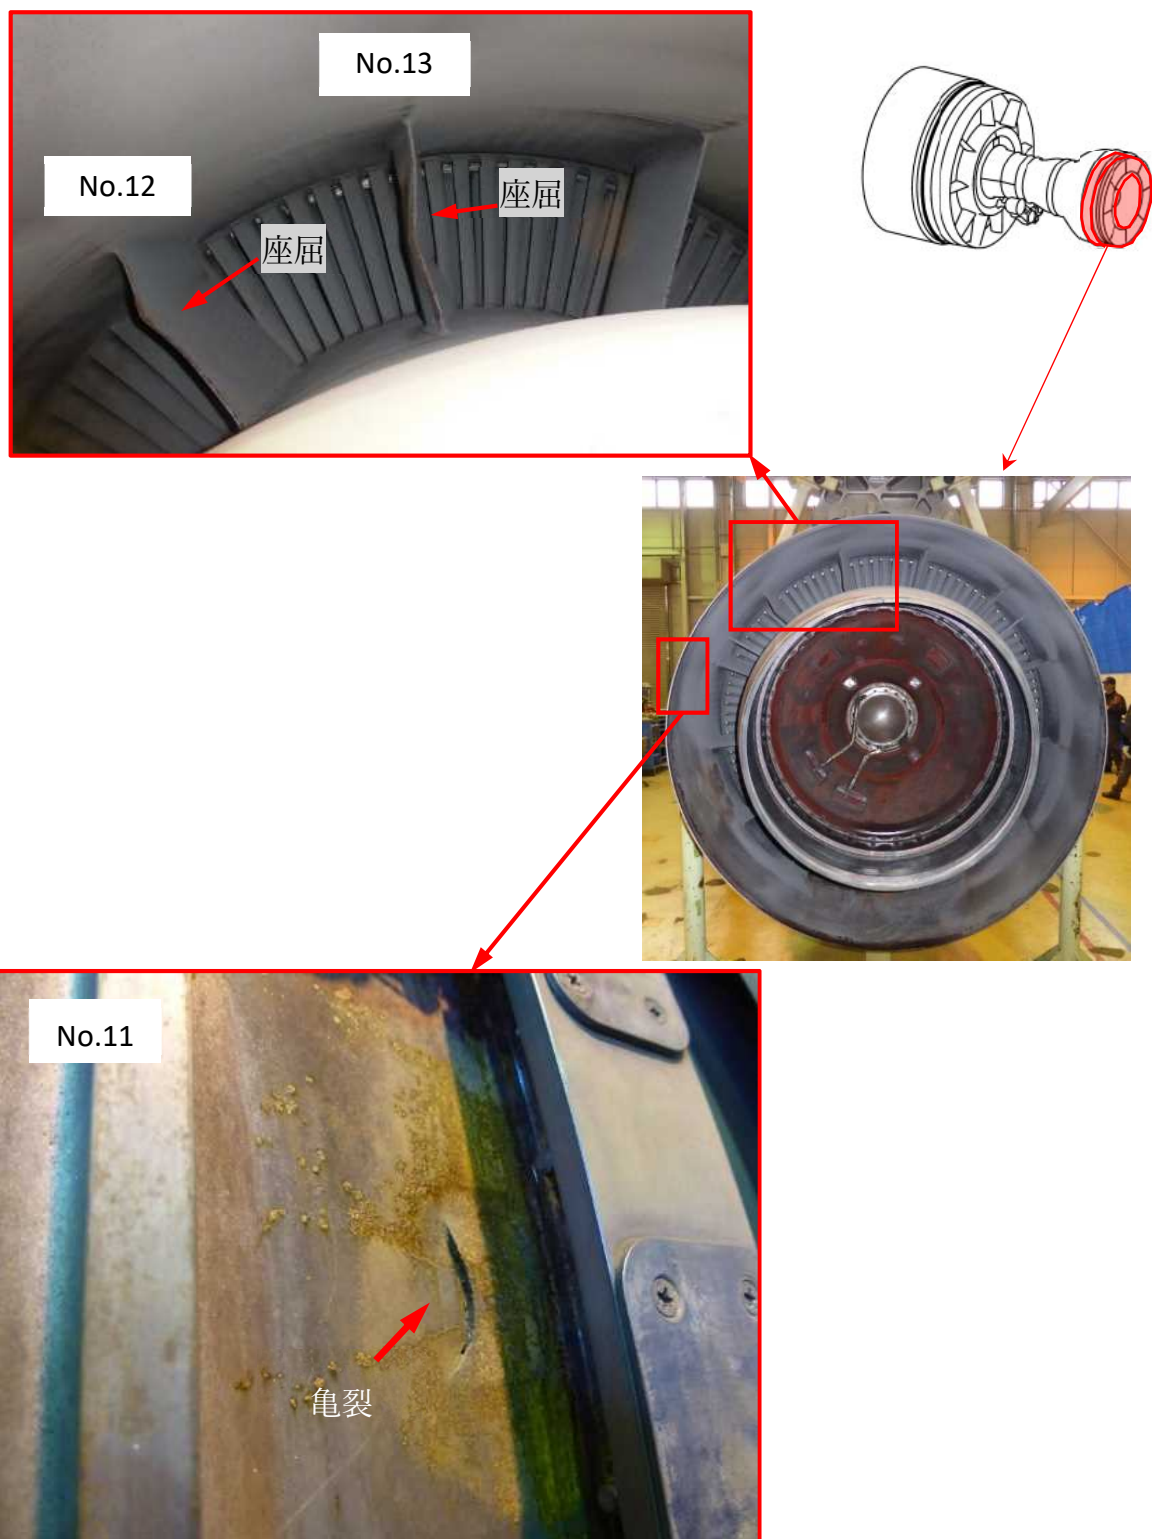
付図 1 3 タービンエキゾーストケースの損傷状態

- (12) 高圧タービン第1段ブレード及び高圧タービンノズルガイドベーンは、アルミニウムの溶解物が冷却孔の内側から噴き出して付着し、孔を塞いでいた（付図12）。
- (13) タービンエキゾーストケースのストラットが座屈しており、タービンエキゾーストケースの一部に亀裂が認められた（付図13）。
- (14) エンジンマウントのベアリングが割れていた（付図14及び15）。
- (15) エンジンオイルタンクの取付部が破損していた（付図16）。
- (16) エンジン制御コンピュータ（EEC）の取付部が破損していた（付図17）。

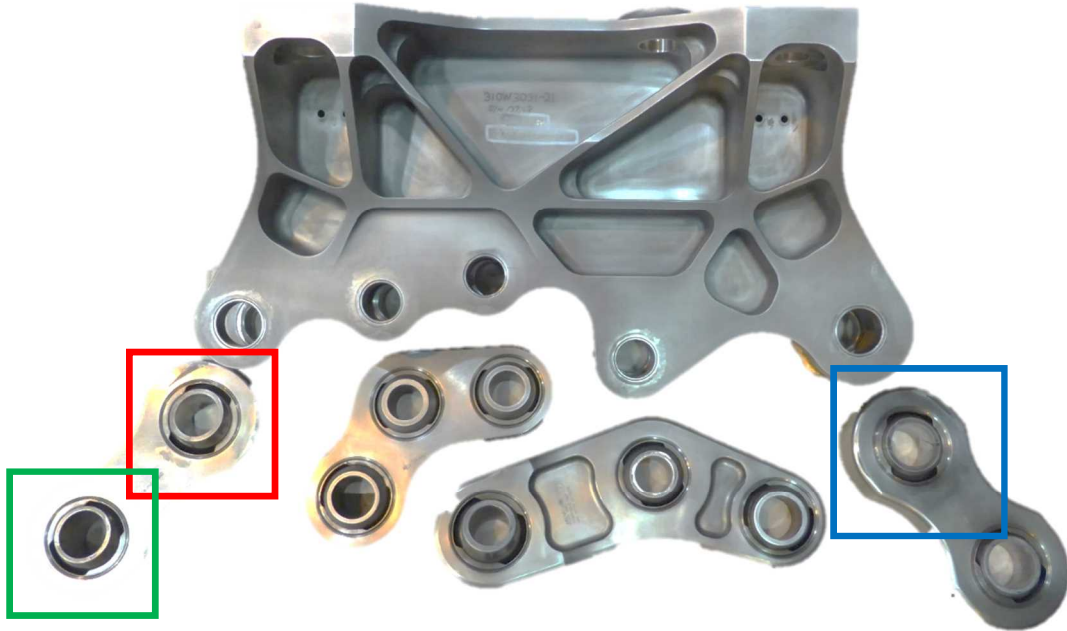
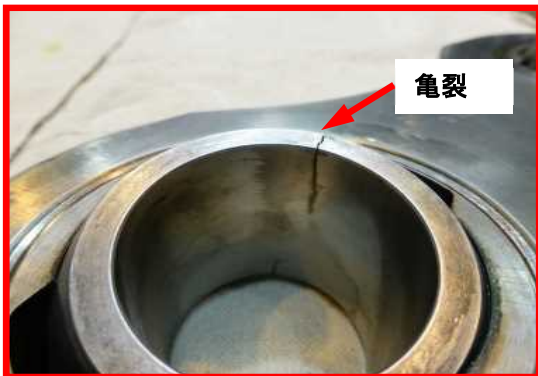
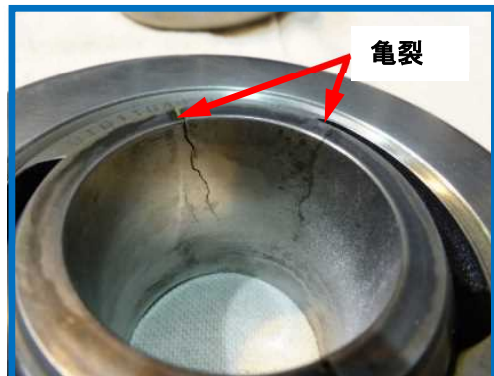
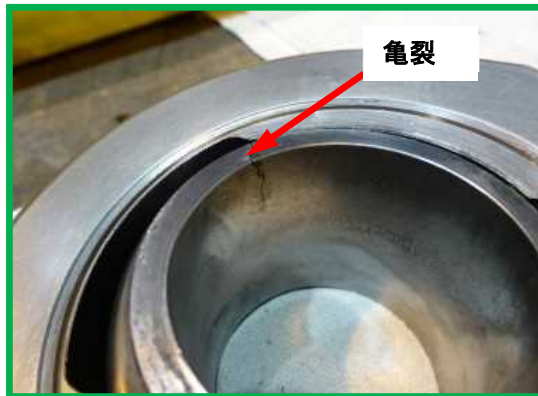
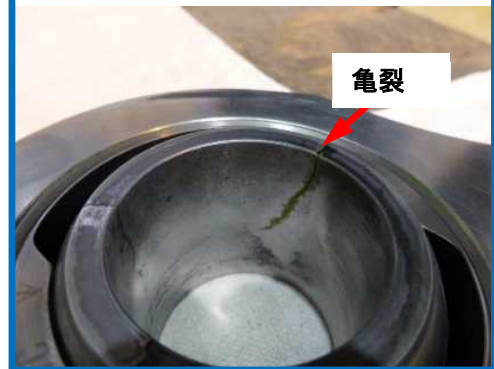
付図15 エンジンマウント（後）の損傷状態

エンジンマウント（後）

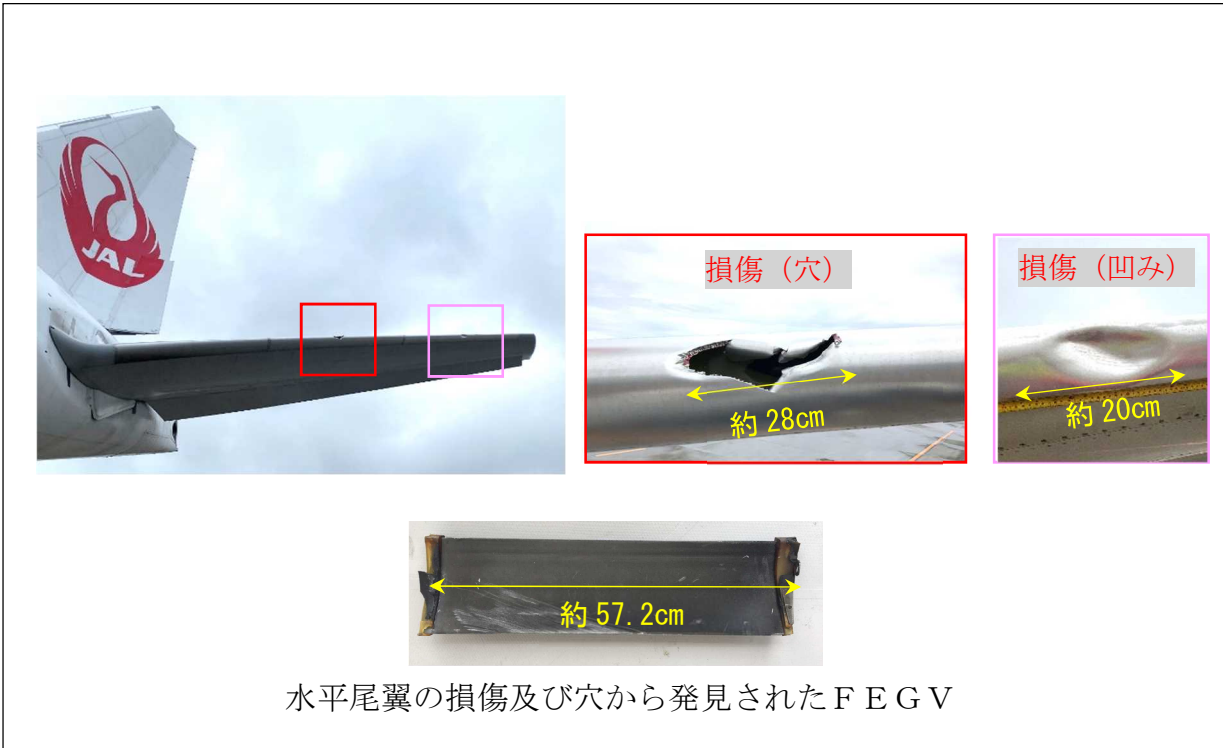
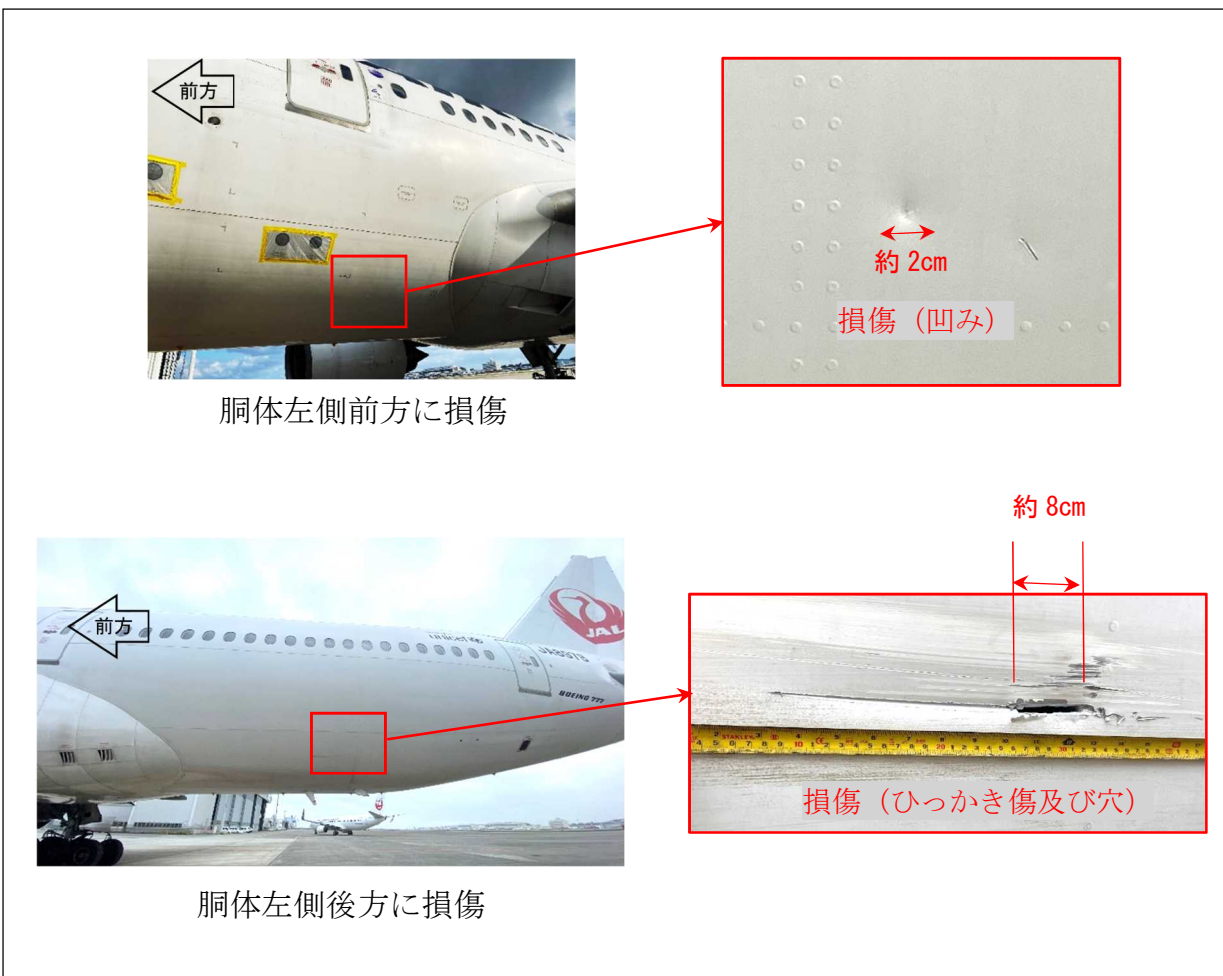
付図 1 8 水平尾翼及び胴体の損傷状態

(3) ファンブレードのすぐ後方には、整流を目的としたファンエグジットガイドベーン（以下「FEGV」という。）が計82枚取り付けられていたが、これらが全て脱落していた。そのうちの1枚は左側水平尾翼内から発見され（付図18）、2枚はリバースカウル内から発見されたが、残りの79枚は発見されなかった。同機のFEGVは、アルミニウム合金製で、ファンエグジットケースの内側にピンで位置決めをし、ファンエグジットケースの外側からボルト2本で固定される（図6）。FEGV内側の位置決めをするピン及び外側を固定するボルトは、全てファンエグジットケースに残っており、FEGVは、全てFEGV外側の取付部（プラットホーム）が分断されていた（図7）。

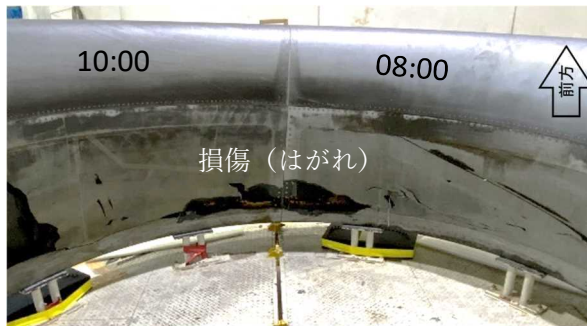
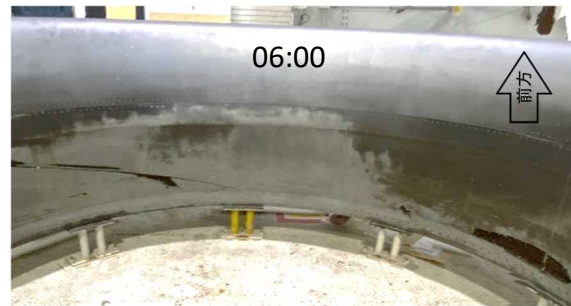
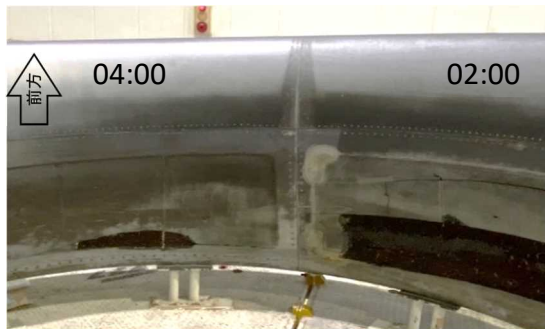
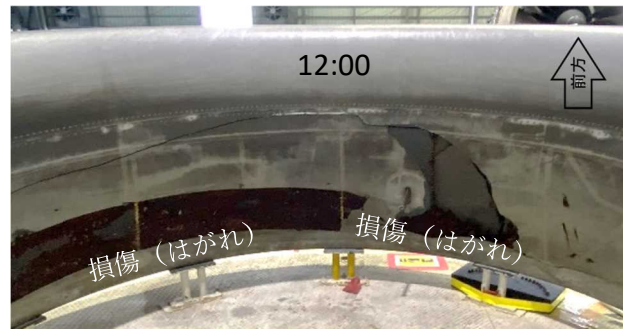
インナーバレル外径面の損傷状況(アウターバレルを外した状態)

インナーバレル内径面の損傷状況

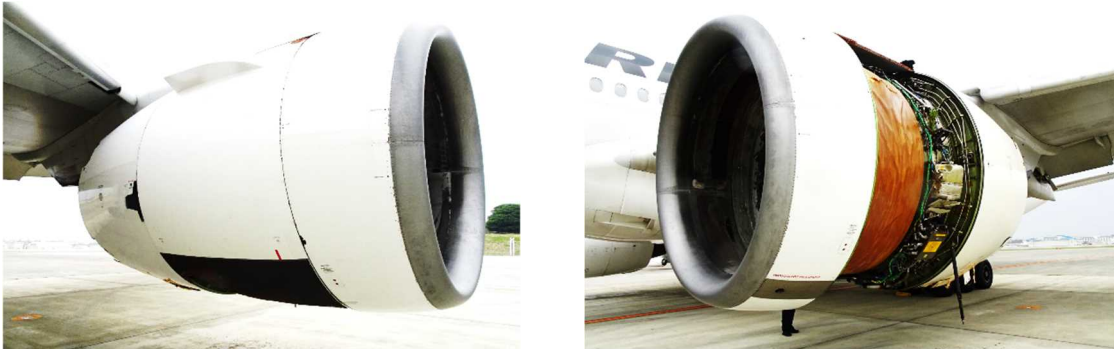
ファンブレードの他、機体（エンジン・カウル、水平尾翼、胴体）の損傷を認め
た。

図5 エンジン・カウルの損傷

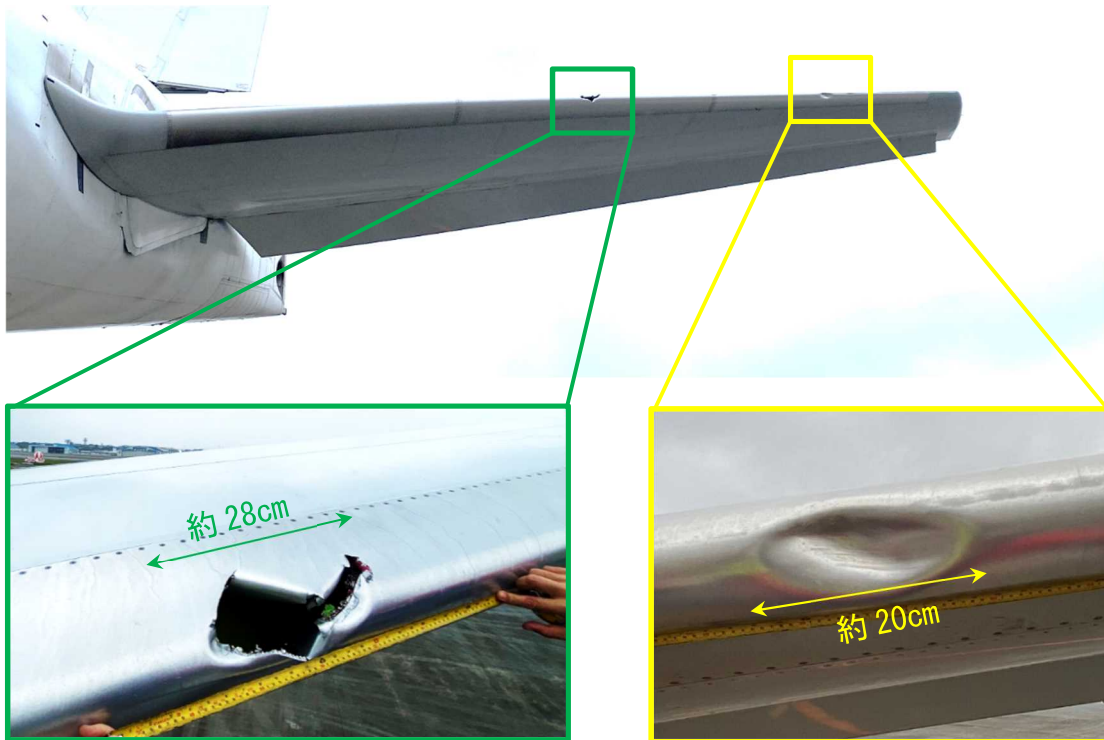
図6 水平尾翼の損傷状況

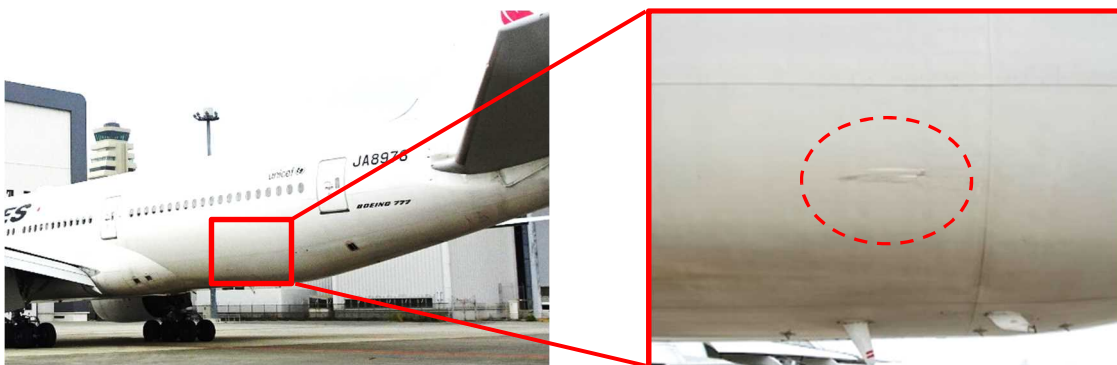
図7 胴体の損傷状況
