航空重大インシデント調査報告書

C H 7 0 1 型 (自作航空機、複座)

J X 0 1 6 7

滑走路からの逸脱 (航空機が自ら地上走行できなくなった場合)

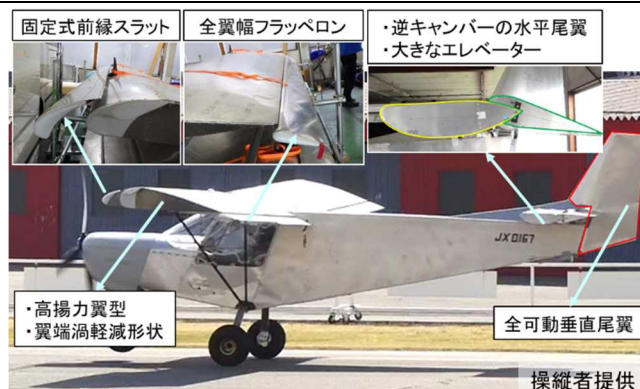
図2 同機の特徴

Zenith Aircraft社のホームページによると、同機は、短距離離着陸が可能なSTOL機（Short Take-Off and Landing aircraft）であり、以下の空力的な特徴を有している（図2参照）。

- ① 低速でも十分な揚力を生じさせる、高揚力翼型、固定式前縁スラット、全翼幅フラップロン*2等
- ② 低速でも優れた操縦性を備える大きな操縦舵面等
- ③ 高い上昇姿勢を保つのに効果的な、下向きの揚力を生じさせる逆キャンバーの水平尾翼
