航空重大インシデント調査報告書

ビーバー式RX550-R503L型
(超軽量動力機、複座)

JR0392

飛行中における発動機の継続的な停止

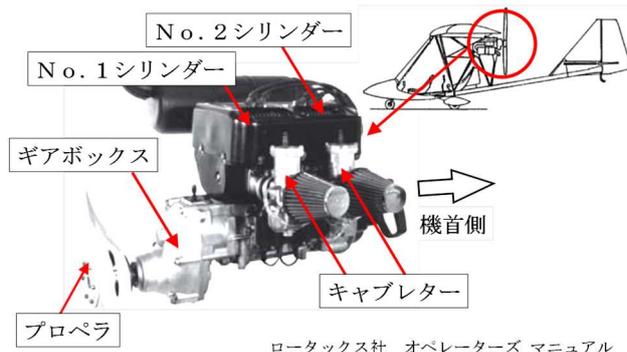
図3 エンジン外観図

同機のエンジンは空冷2気筒の2ストロークエンジンであり、ギアボックスを接続する出力軸側がNo.1シリンダーとなっており、各シリンダーに取り付けられたキャブレターから燃料と空気の混合気をそれぞれのシリンダー内に送り込む仕組みになっている。

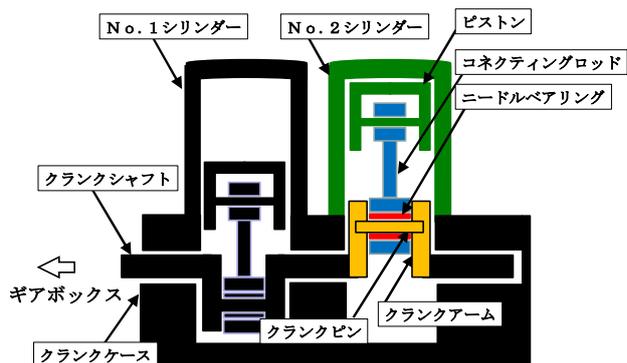
図4 エンジン内部概略

修理事業者の作業明細及び部品の払出記録によれば、この際に行われた作業は、燃料ポンプ及びキャブレターの修理並びに点火プラグの交換であった。一方この作業中、同エンジンの設計・製造者であるロータックス社発行のメンテナンスマニュアルに項目が規定されているピストン、シリンダー、クランクシャフト等のエンジン内部(図4)の点検等は行われなかった。なお、調査において、前述した作業明細及び部品払出記録以外に、整備に関する記録は確認できなかった。また、当該点検・整備から本重大インシデント発生までのエンジン使用時間は約4時間であった。
