航空重大インシデント調査報告書

II アイベックスエアラインズ株式会社所属
ボンバルディア式CL-600-2C10型
JA07RJ
航空機の航行の安全に障害となる複数の故障

所 属 アイベックスエアラインズ株式会社
型 式 ボンバルディア式CL-600-2C10型
登 録 記 号 JA07RJ
インシデント種類 航空機の航行の安全に障害となる複数の故障
発 生 日 時 令和4年4月18日 20時12分ごろ
発 生 場 所 島根県^{おおだ}大田市の上空、FL360付近

令和5年8月25日

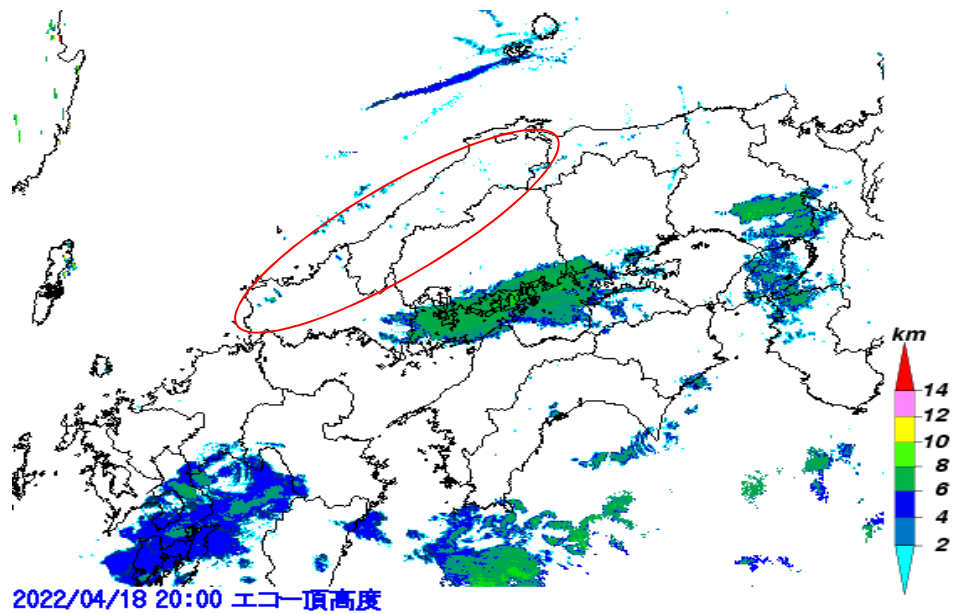
図2 レーダー合成図（エコー頂高度）

20時の気象庁のレーダー合成図（エコー頂高度）によると、本重大インシデント発生場所付近のエコー頂高度の最高値は8～10kmであった（図2）。また、21時の国内悪天解析図によると、本重大インシデント発生場所付近の北側及び南側には、それぞれFL350及びFL390を中心とするジェット気流が示されていた（図3）。

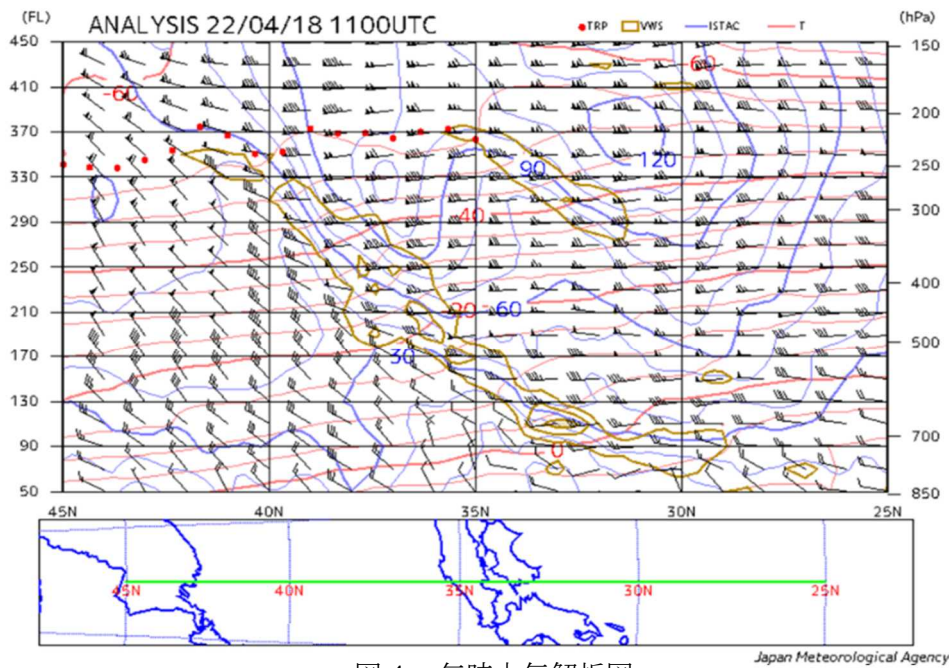
図4 毎時大気解析図

気象庁の毎時大気解析図によると、20時（日本標準時）における本重大インシデント発生場所付近のFL360での風向風速は西から約100ktで、FL360は対流圏と成層圏の境界である圏界面付近の高度であった（図4）。

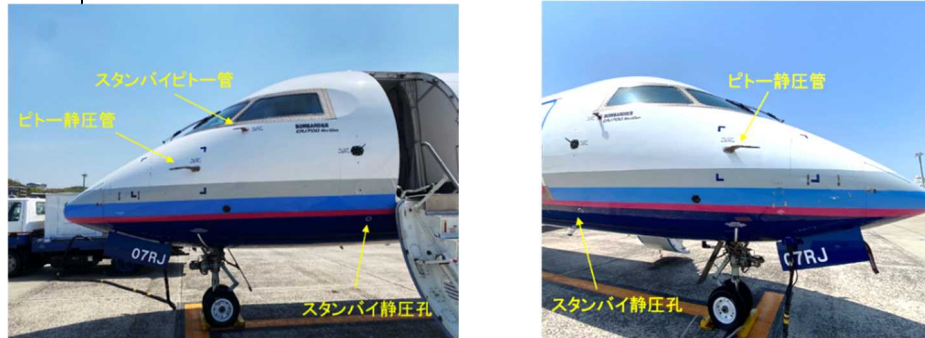
図5 ピトー静圧管配置図

側に装備されたピトー静圧管のピトー圧力(全圧)はADC 1へ、右側のピトー静圧管のピトー圧力(全圧)はADC 2へ、また左右のピトー静圧管の静圧は両方のADCに入力されIASが計算される。通常、ADC 1で計算されたIASは左側PFDへ、ADC 2で計算されたIASは右側PFDへそれぞれ表示される。ISIは機体左側に装備されるスタンバイピトー管並びに左側及び右側のスタンバイ静圧孔からの圧力の入力を得てISI内でIASを計算して表示している(図5、図6)。
