航空重大インシデント調査報告書

所 属 岡山航空株式会社
型 式 セスナ式172R型
登 録 記 号 JA10AZ
インシデント種類 飛行中における発動機の継続的な停止
発 生 日 時 令和5年7月14日 15時06分ごろ
発 生 場 所 岡山県岡山市 岡南飛行場^{こうなん}付近

令和6年7月19日

運輸安全委員会（航空部会）議決

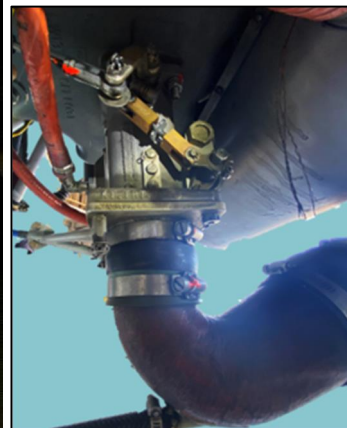
図7 燃料セレクトター・バルブ・ハンドル 図8 FUEL INJECTION SERVO

機長及び訓練生は、飛行前に左右の燃料タンクに等しく合計で約35 gal (約132 L) の約3時間30分飛行可能な燃料が搭載されていることを確認した。同機が岡南飛行場に戻って連続離着陸訓練を始めた際の燃料計の指示は、機長の口述によれば、左タンクは約5～8 gal (約19～30 L)、右タンクは約10 gal (約38 L) であった。また、燃料セレクター・バルブは、離陸してから着陸するまで、常にBOTH位置であった(図7)。着陸後の燃料計の指示値は、左側燃料タンクは約5 gal (約19 L)、右側燃料タンクは約10 gal (約38 L) であった。左右の燃料タンク間の燃料量の偏りについては、同機を運航する会社によれば、同型式機は左側燃料タンクに通気口となるベントの出口があることで、燃料セレクター・バルブがBOTH位置にある場合、右側燃料タンクよりタンク内の空気が抜けやすい左側燃料タンクの燃料の方が多めに使われる傾向があるということであった。燃料セレクター・バルブがBOTH位置にあると、地上駐機中や不均衡な姿勢での飛行を継続している間などに、燃料セレクター・バルブを介して燃料が燃料タンク間で移動することがある。また、搭載している燃料が多いときには、燃料はベントの配管を介して移動することもある。
