# 航空重大インシデント調査報告書

| 型 式 | アグスタ式AW139型（回転翼航空機） |
| 登 録 記 号 | J A 0 3 F D |
| インシデント種類 | 物件を機体の外につり下げている航空機から、当該物件が意図せず落下した事態 |

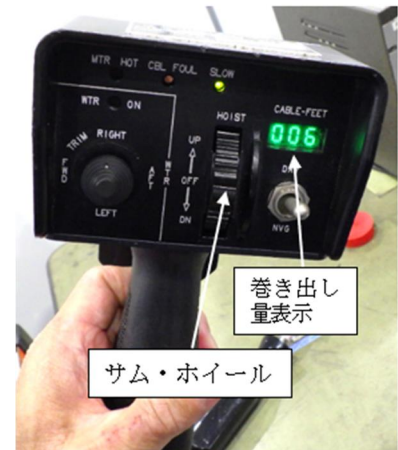
図5 ペンダント

2月15日に整備士Bは、旧ケーブルを取り外すため、ホイストが同機に取り付けられた状態で、ペンダントのサム・ホイールを使用して旧ケーブルの巻き出しを開始した。整備士Bは、フルアウト・リミットスイッチが作動してドラムが停止したところで巻き出し操作をやめ、その時の残り巻き数が4巻きであることを確認するとともに、自身のスマートフォンで残り巻き数の状態を撮影し画像を記録した。その後、整備士Bは、旧ケーブルの索端を固定しているスクリュー（以下「旧スクリュー」という。）を外して、旧ケーブルの索端をドラムのスロットから抜いて、当日の作業を終了した。
