航空重大インシデント調査報告書

令和7年5月16日

所属	法人
型式、登録記号	セスナ式172P型、JA4101
インシデント種類	着陸時において航空機の脚以外の部分が地表面に接触した事態 航空法施行規則（昭和27運輸省令56）第166条の4第3号
発生日時	令和6年7月7日 10時14分ごろ
発生場所	福島県福島市 福島市農道離着陸場（福島スカイパーク） （北緯37度49分24秒、東経140度23分26秒）

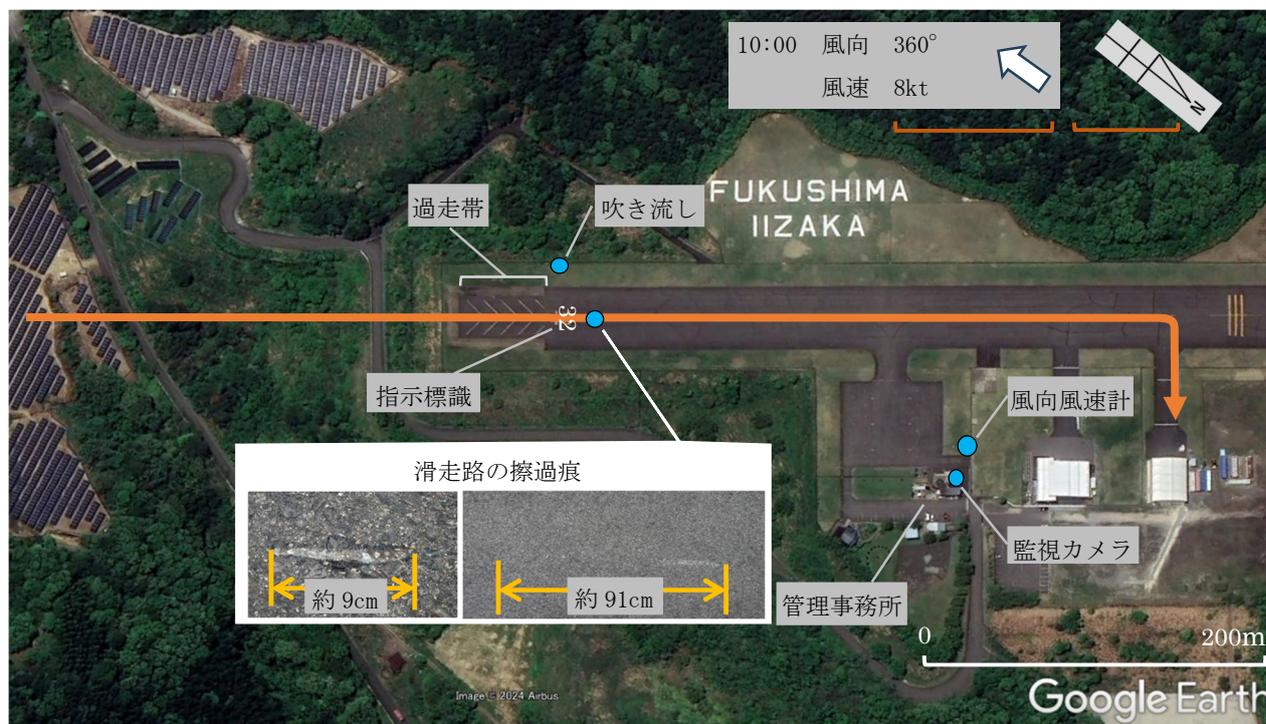
図1 同機の推定経路（オレンジ色の線）及び福島スカイパーク概略

10時10分ごろ、操縦練習生は、着陸のため、福島スカイパークの南東約5nm（約9km）において福島フライトサービスと無線交信を行い、気象観測値及び使用滑走路32との情報を得た後、滑走路32の右ベースレグから着陸のための進入を開始した。

10時14分ごろ、同機は、概ね安定した状態で滑走路32手前の過走帯*3の南端を速度約65kt*4（約111km/h）、フラップ30°で通過した。操縦練習生は、吹き流しの見え方により、風向は正面から、風速は3～5kt（1.5～2.6m/s）程度と認識し、いつものとおり、滑走路上に「32」と記された指示標識の上空に差し掛かる手前でエンジン出力をアイドルにし、フレアー*5を開始した。その直後、同機の搭乗者3名は、機体の後方が下がると同時に、通常の着陸時とは異なる大きな音と強い衝撃を感じたため、機長は直ちに操縦を交代した。同機はバウン
