航空重大インシデント調査報告書

所 属 本田航空株式会社
型 式 ホンダ・エアクラフト式HA-420型
登 録 記 号 JA924H
インシデント種類 滑走路からの逸脱（航空機が自ら地上走行できなくなった場合）
発 生 日 時 令和6年1月28日 14時11分ごろ
発 生 場 所 大分空港

令和7年6月13日
運輸安全委員会（航空部会）議決
委 員 長 李家賢一（部会長）
委 員 高野 滋
委 員 丸井 祐一
委 員 早田 久子
委 員 津田 宏果
委 員 松井 裕子

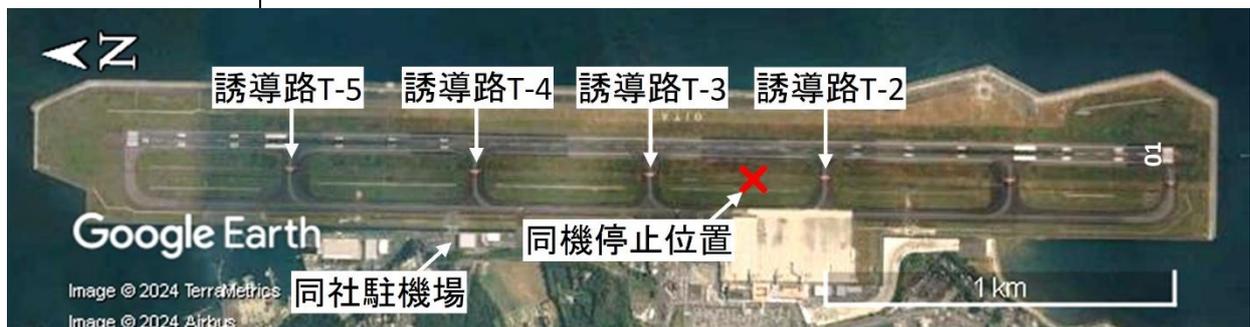
図3 大分空港

なお、AFMによれば、接地後速やかに最大制動力を加え、完全に停止するまで最大制動力を継続した場合、本重大インシデント時の着陸重量の場合、同機は誘導路T-2から滑走路を離脱することが可能である。一方、機長及び訓練生は、同型式機で滑走路01に着陸した場合、同社の駐機場が誘導路T-4の近くに位置することから、誘導路T-4又はT-5から滑走路を離脱すると述べている(図3参照)。
