# 航空重大インシデント調査報告書

| 型式、国籍登録記号 | アエロスパシアル式AS332L1型（回転翼航空機）、JA6686 |
| インシデント種類 | 物件を機体の外につり下げている航空機から、当該物件が意図せず落下した事態<br>航空法施行規則第166条の4第16号 |
| 発生日時 | 令和7年7月2日 12時21分頃 |

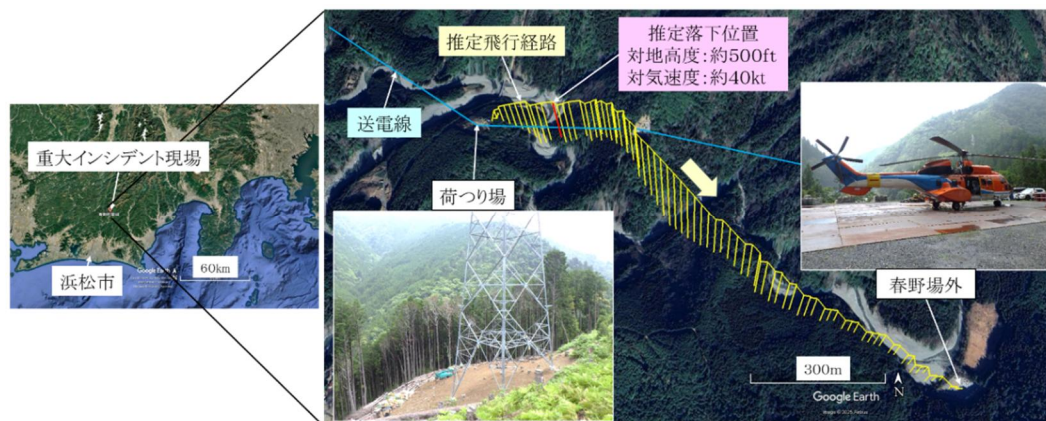
図1 推定飛行経路（FDR）

同機は、鉄塔工事に伴う物資輸送のため、機長が右操縦席に、整備士（訓練生）がOJTの目的でコックピット後方の左席に、整備士（教官）が左側キャビンドア付近に着座し、12時20分頃、浜松市天竜区春野町にある鉄塔付近の荷つり場（以下「荷つり場」という。）から荷物A及び荷物B、合計重量約800kgをつり上げ、春野場外離着陸場に向けて飛行を開始した（図1及び図2 参照）。
