航空重大インシデント調査の経過報告について

平成24年8月31日
国土交通省 運輸安全委員会

エアーニッポン株式会社所属ボーイング式737-700型
JA16ANに係る航空重大インシデント調査について
(経過報告)

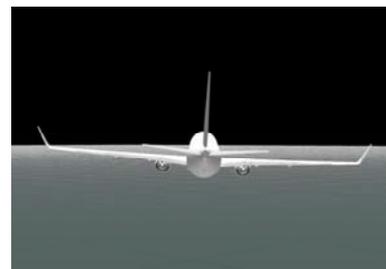
ホイールが変位している間 Control Wheel Force (ホイールを操作する力) はかかっていなかった。〈これは、LNAVが経路変更の実行に応じたことによるものであり、〉機体は約 3° 右にロールした。〔C：付図3〕

約 3° 右にロール

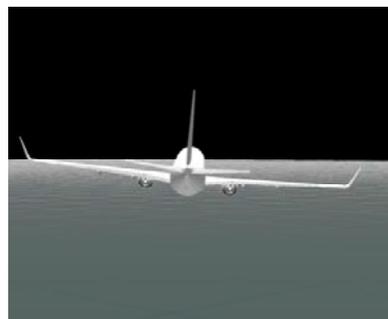
48分34秒の姿勢

ラダートリムはCCWに操作され（解錠状態を維持しようとして）スイッチの位置を左に保持していた1回目の6秒間、1度操作を休止して中立になった2秒間、更に（解錠を継続しようとした）2回目の6秒間の計約14秒間で、ラダー（方向舵）が左に動作して約 -5° まで変位した。

その変位に対応して左側/右側ラダーペダルが前方/後方に約 2° （18mm）変位した。ラダーペダルが変位している間 Rudder Pedal Force（ラダーペダルを操作する力）が約8lb右側のペダルにかかっていた。〔D：付図5〕

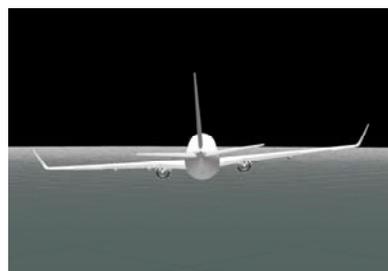
機体が左にロールを始めて、水平を越えた。ホイールは約 -22° 以上には変位しなかった。〔F：付図3〕

〈これは、LNAVの修正によるオートパイロットの動作が限界に達したことによる機体の運動である。〉

水平を越えて左にロール

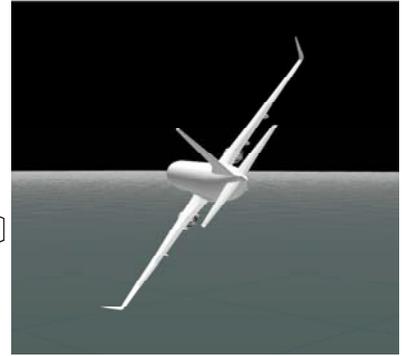
ホイール操作開始直後

ホイールは一瞬CCWに変位した後、約 -97° までCWに変位した。Control Wheel Forceは、一瞬CCWにかかった直後、CWに約39lbかかった。〔I：付図3〕

この操作によりオートパイロットは、LNAVモードがオフになり、CWSロールモード^{*7}がオンとなった。〔I：付図3〕

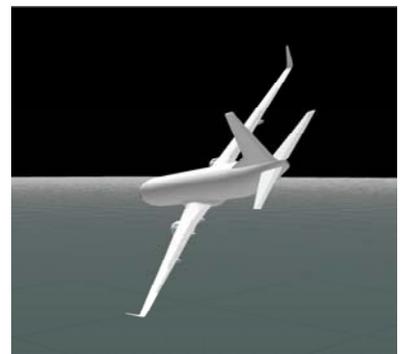
ロールが左約 50° に回復

同 5 1 秒 ロール角が約 -50° まで回復したが、再び左にロールを始めた。〔M：付図3〕

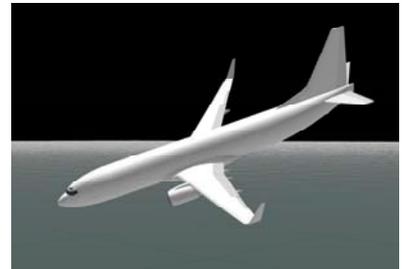
22時49分00秒 コラムが断続的に引かれ始め、ピッチ角が回復に向かっていた。コラムの変位に応じてエレベーターが動作し、追従するようにピッチ角が回復していった。(～26秒)

回復していくピッチ角

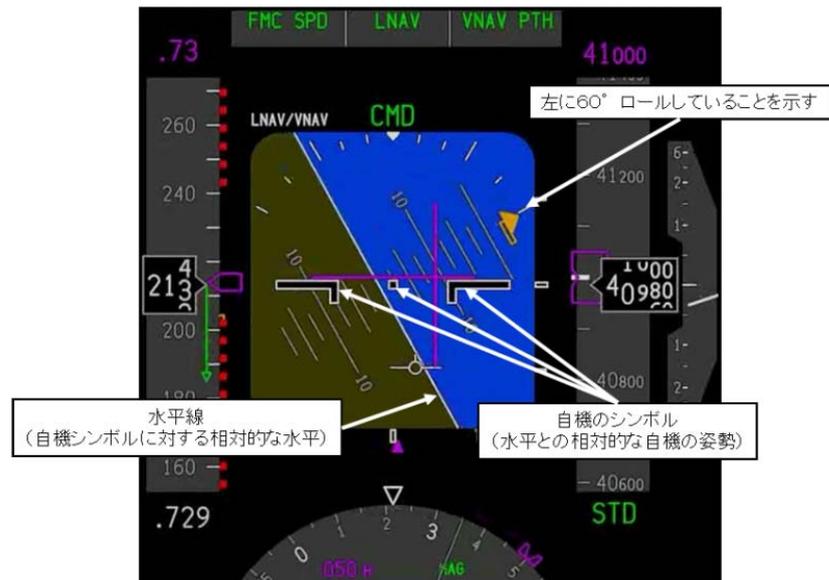
フライトシミュレータの計器表示

機首下げ、急降下することなく姿勢を回復することができた。

ロール角 -50° より大きくなって回復操作を開始した場合、ロール角が大きくなるほど、大きな回復操作が必要であった

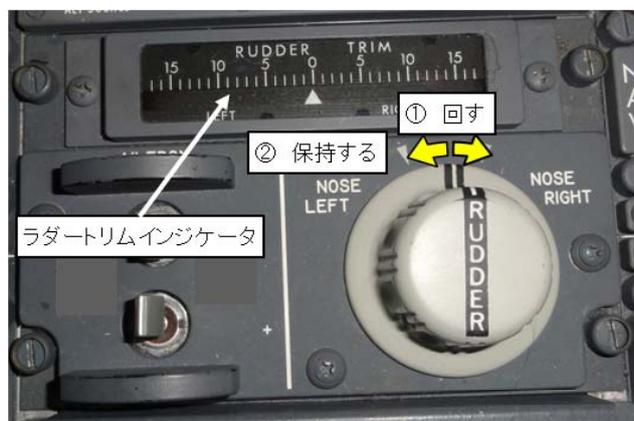
ラダートリムの操作

ラダートリムは、バネの力で中立位置に Hold されている。ラダートリムを左右どちらかに回転させると、その方向の内部スイッチが入り、手を離すと中立位置に戻る。スイッチが入っている間、ラダーの電動アクチュエーターが作動し続けて、ラダーの中立位置を左右どちらかに変位させる。

ラダートリムをC C W (NOSE LEFT) に回した状態で保持すると、ラダーが左に作動し続けることになる。

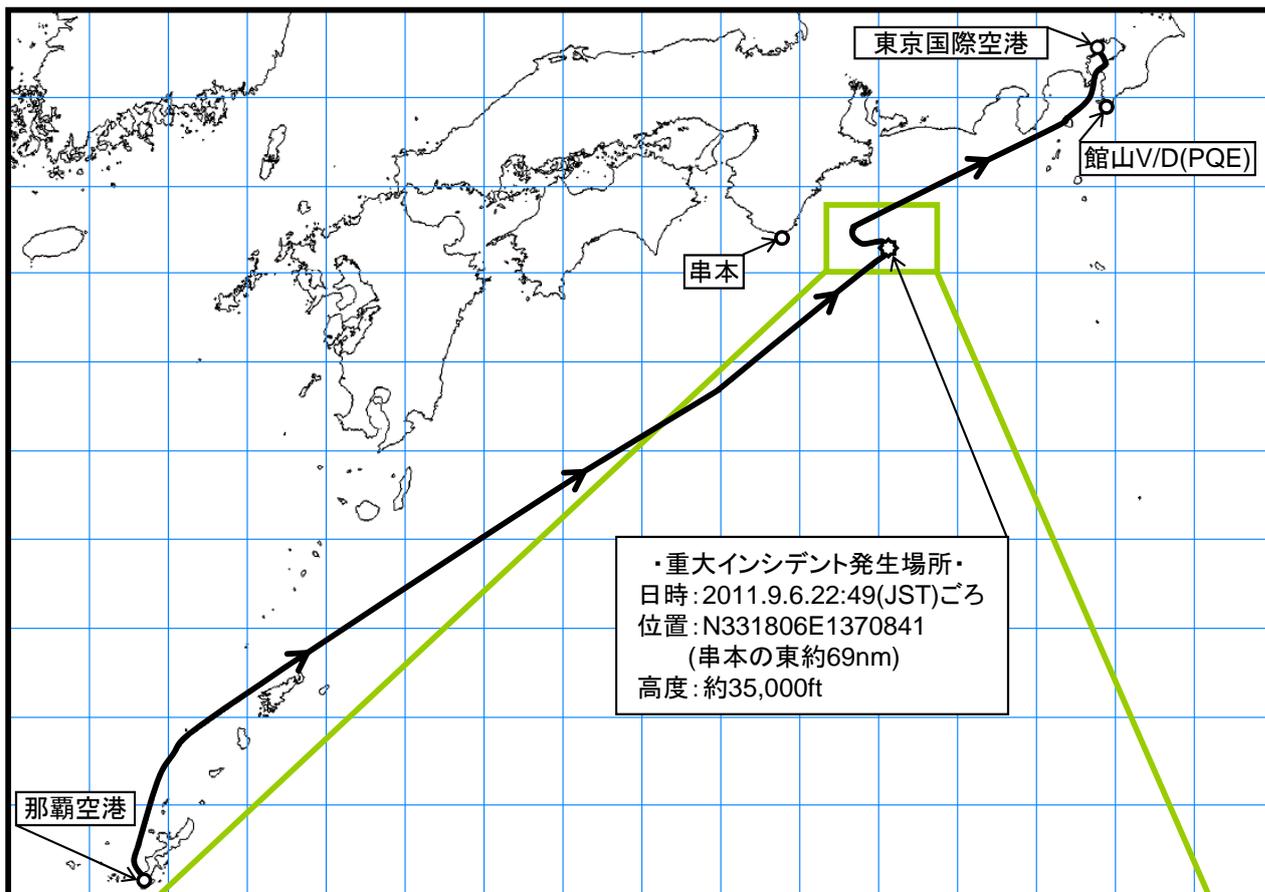
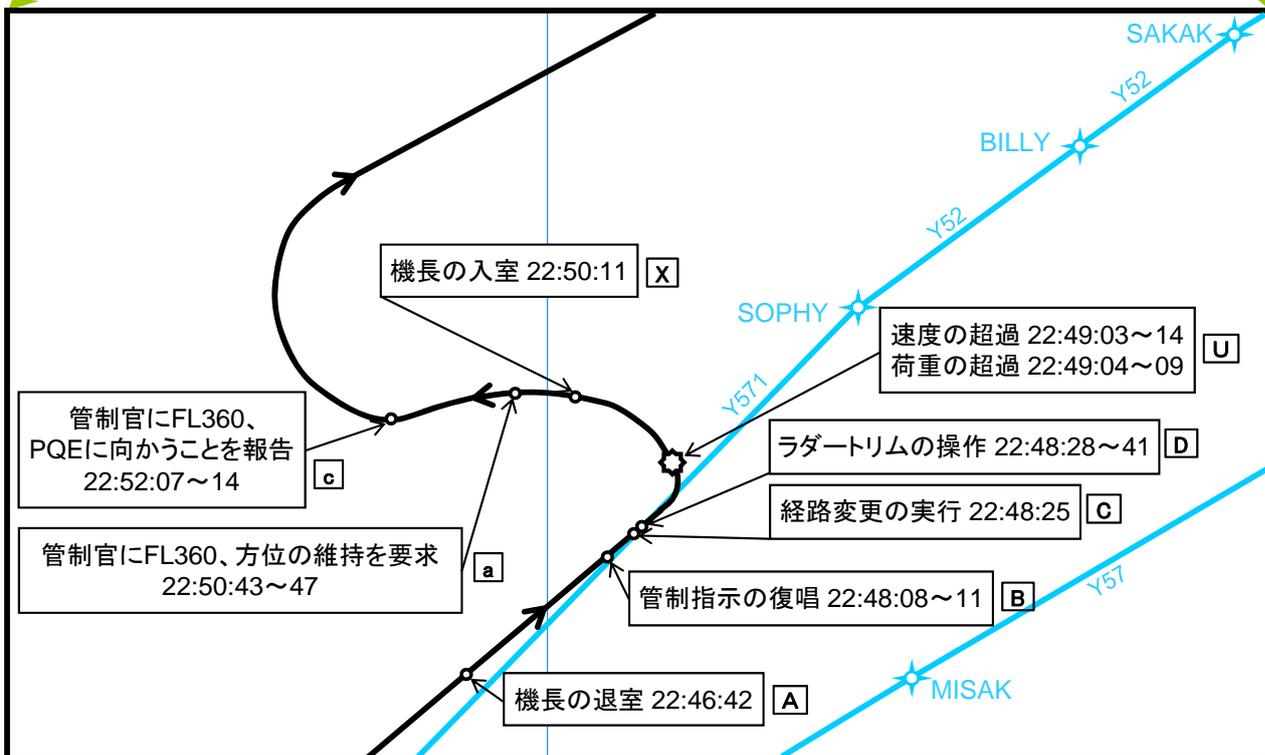
付図1 推定飛行経路図

エアーニッポン株式会社所属ボーイング式737-700型JA16ANは、平成23年9月6日(火)、同機による運送の共同引受をしていた全日本空輸株式会社の定期140便として那覇空港から東京国際空港へ向けて飛行中、22時49分ごろ、串本の東約69nm、高度約41,000ftにおいて、機体が異常姿勢の状態になり、約6,300ft(約1,900m)降下したことから、対気速度限界及び制限荷重倍数限界を超えた。

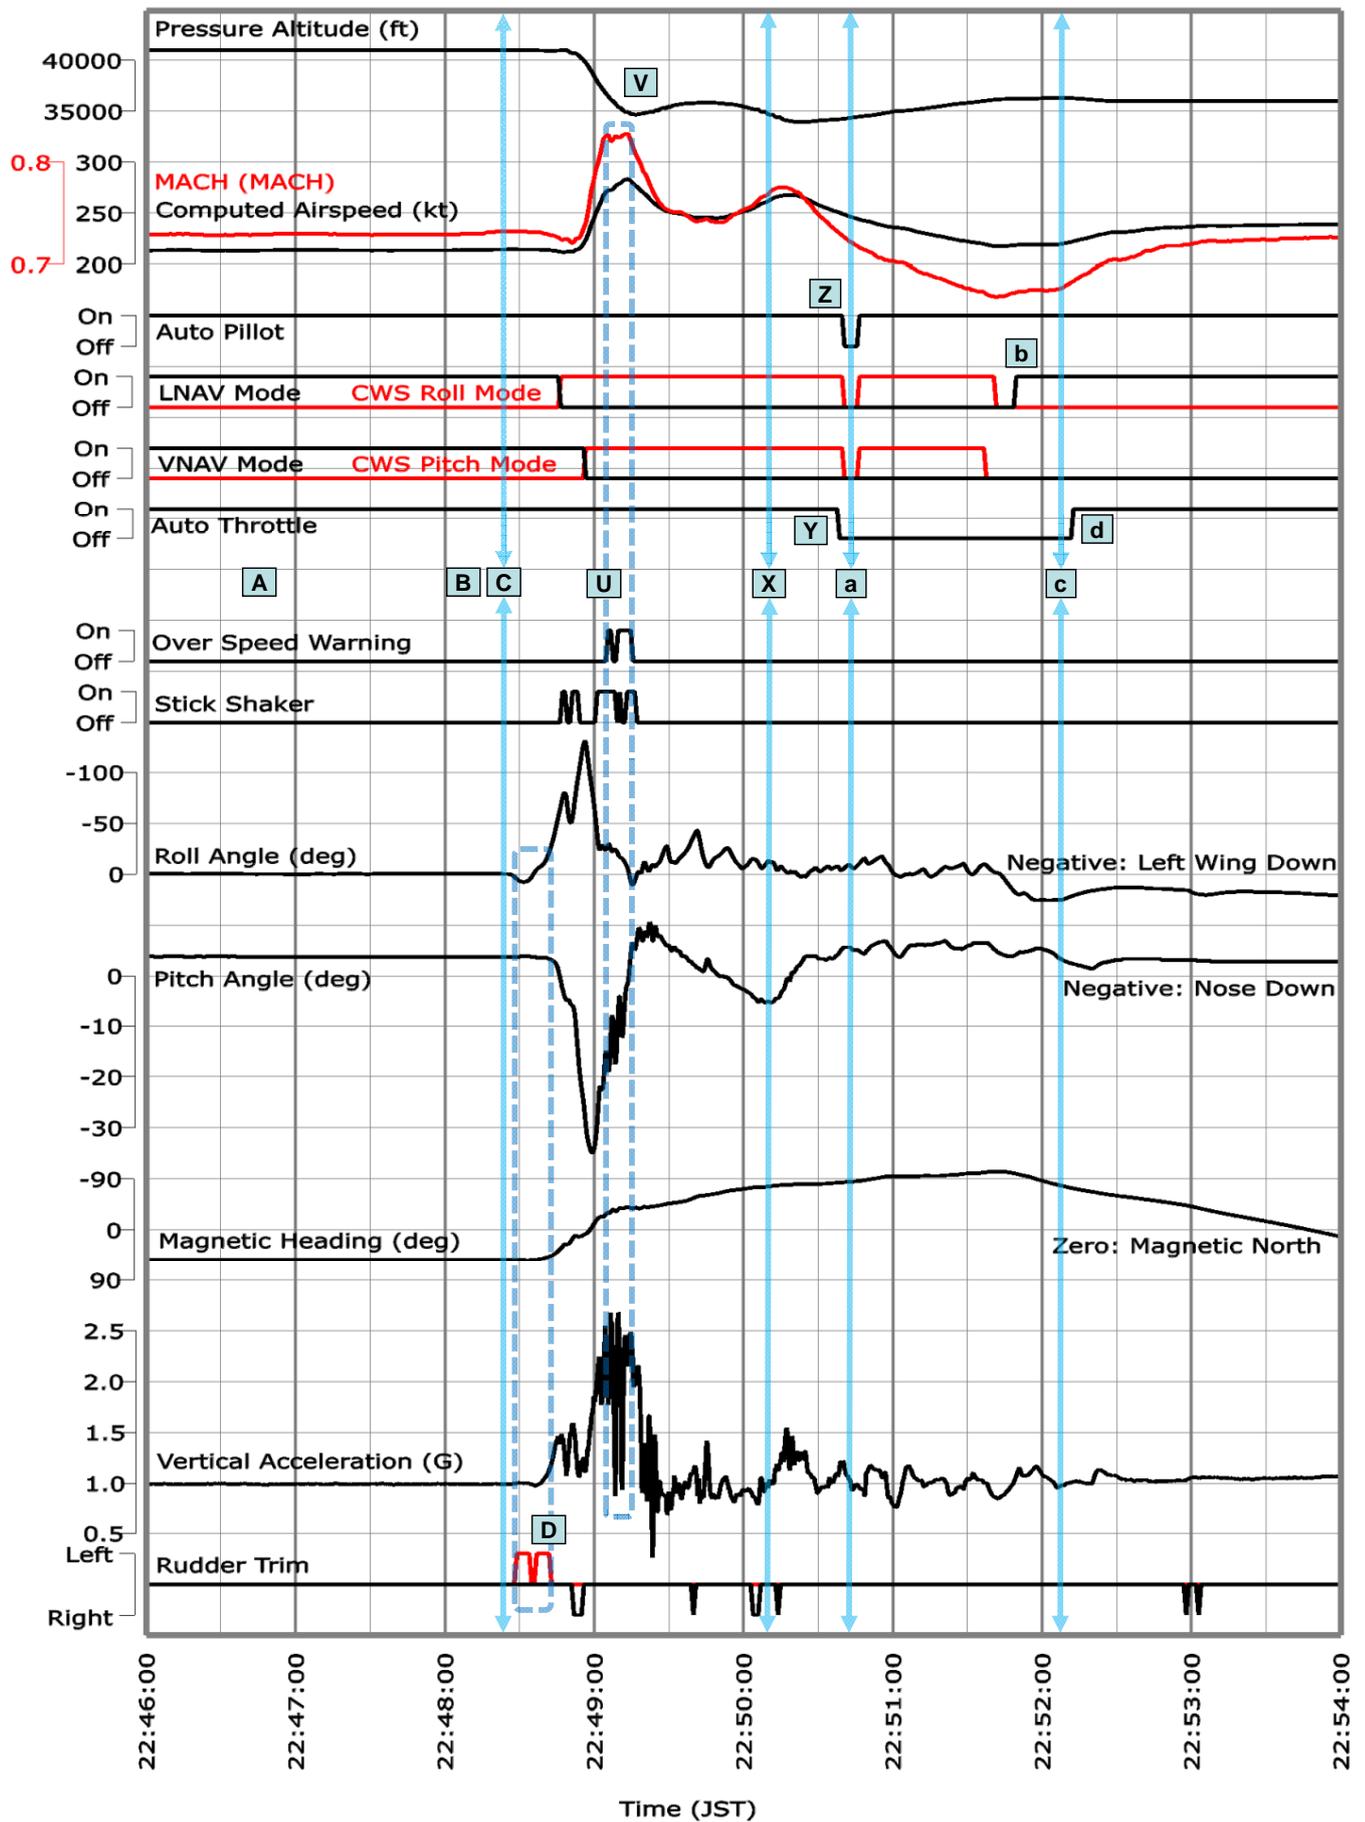
付図2 DFDRの記録 (概要)

DFDRの記録（付図2～5）、管制交信記録、運航乗務員の口述等によれば、その後の飛行経過は、概略次のとおりであった。本項の文中〈 〉内は調査により推定した事項、〔 〕内はイベント識別記号（A～Z、a～d、GPWS）とそのイベントを記述している付図の番号を示している。イベントの概要は「付表」にまとめている。機体と操縦桿の画像は、専用のソフトウェアで再現したものであり、操縦桿の画像には背景に中立状態の操縦桿を示した。当該航空機の操縦、各部の名称と動作、機体の運動については「添付1」を参照のこと。なお、CVRは、既に上書きされ有用な記録が残っていなかった。

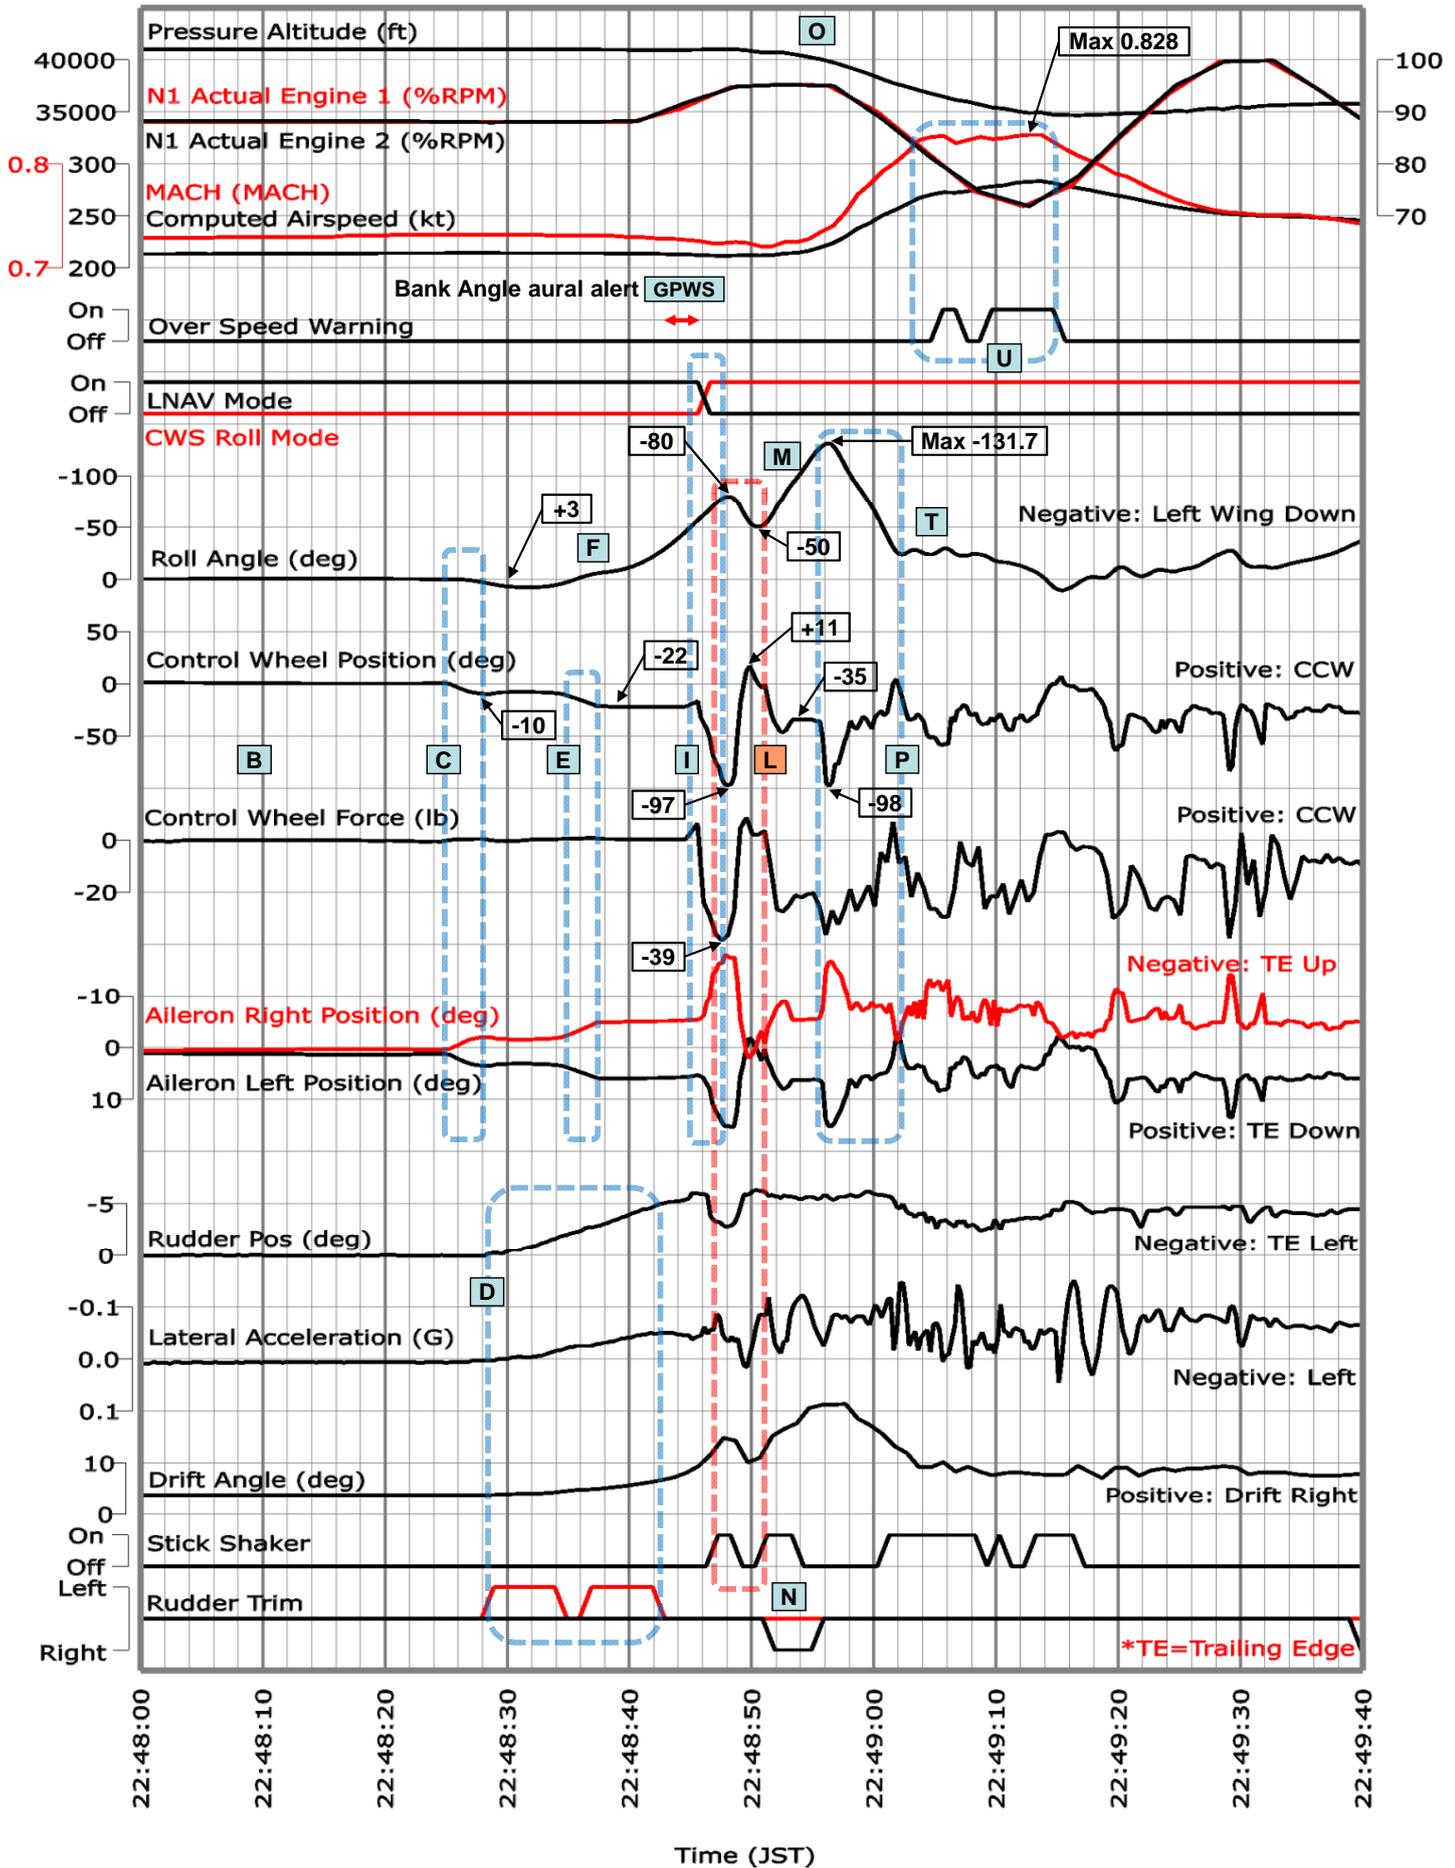
付図3 DFDRの記録 (ROLL)

同 48秒 ホイールをCWに操作したことで、ロール角は約 -80° （「-」は「左」にロールしていることを表す。）をピークに回復に向かった。しかしながら、ロール角がピークに達した頃、ホイールは、CW方向への力を緩めたため、反転し、ほぼ中立

同 5 3 秒 高度が急激に降下していった。〔O：付図3～5〕
〈これは、ロール角が大きくなったことで、ロール角に応じて揚力の向きが変化し、機体を浮揚させる力が減少したことによる機体の運動である。更に、ロール角が大きい状態で方向舵の後端が左に変位していることによる、ピッチ下げ効果で発生した機首下げの機体運動が、機体の推進方向を降下方向に向かわせた結果である。〉

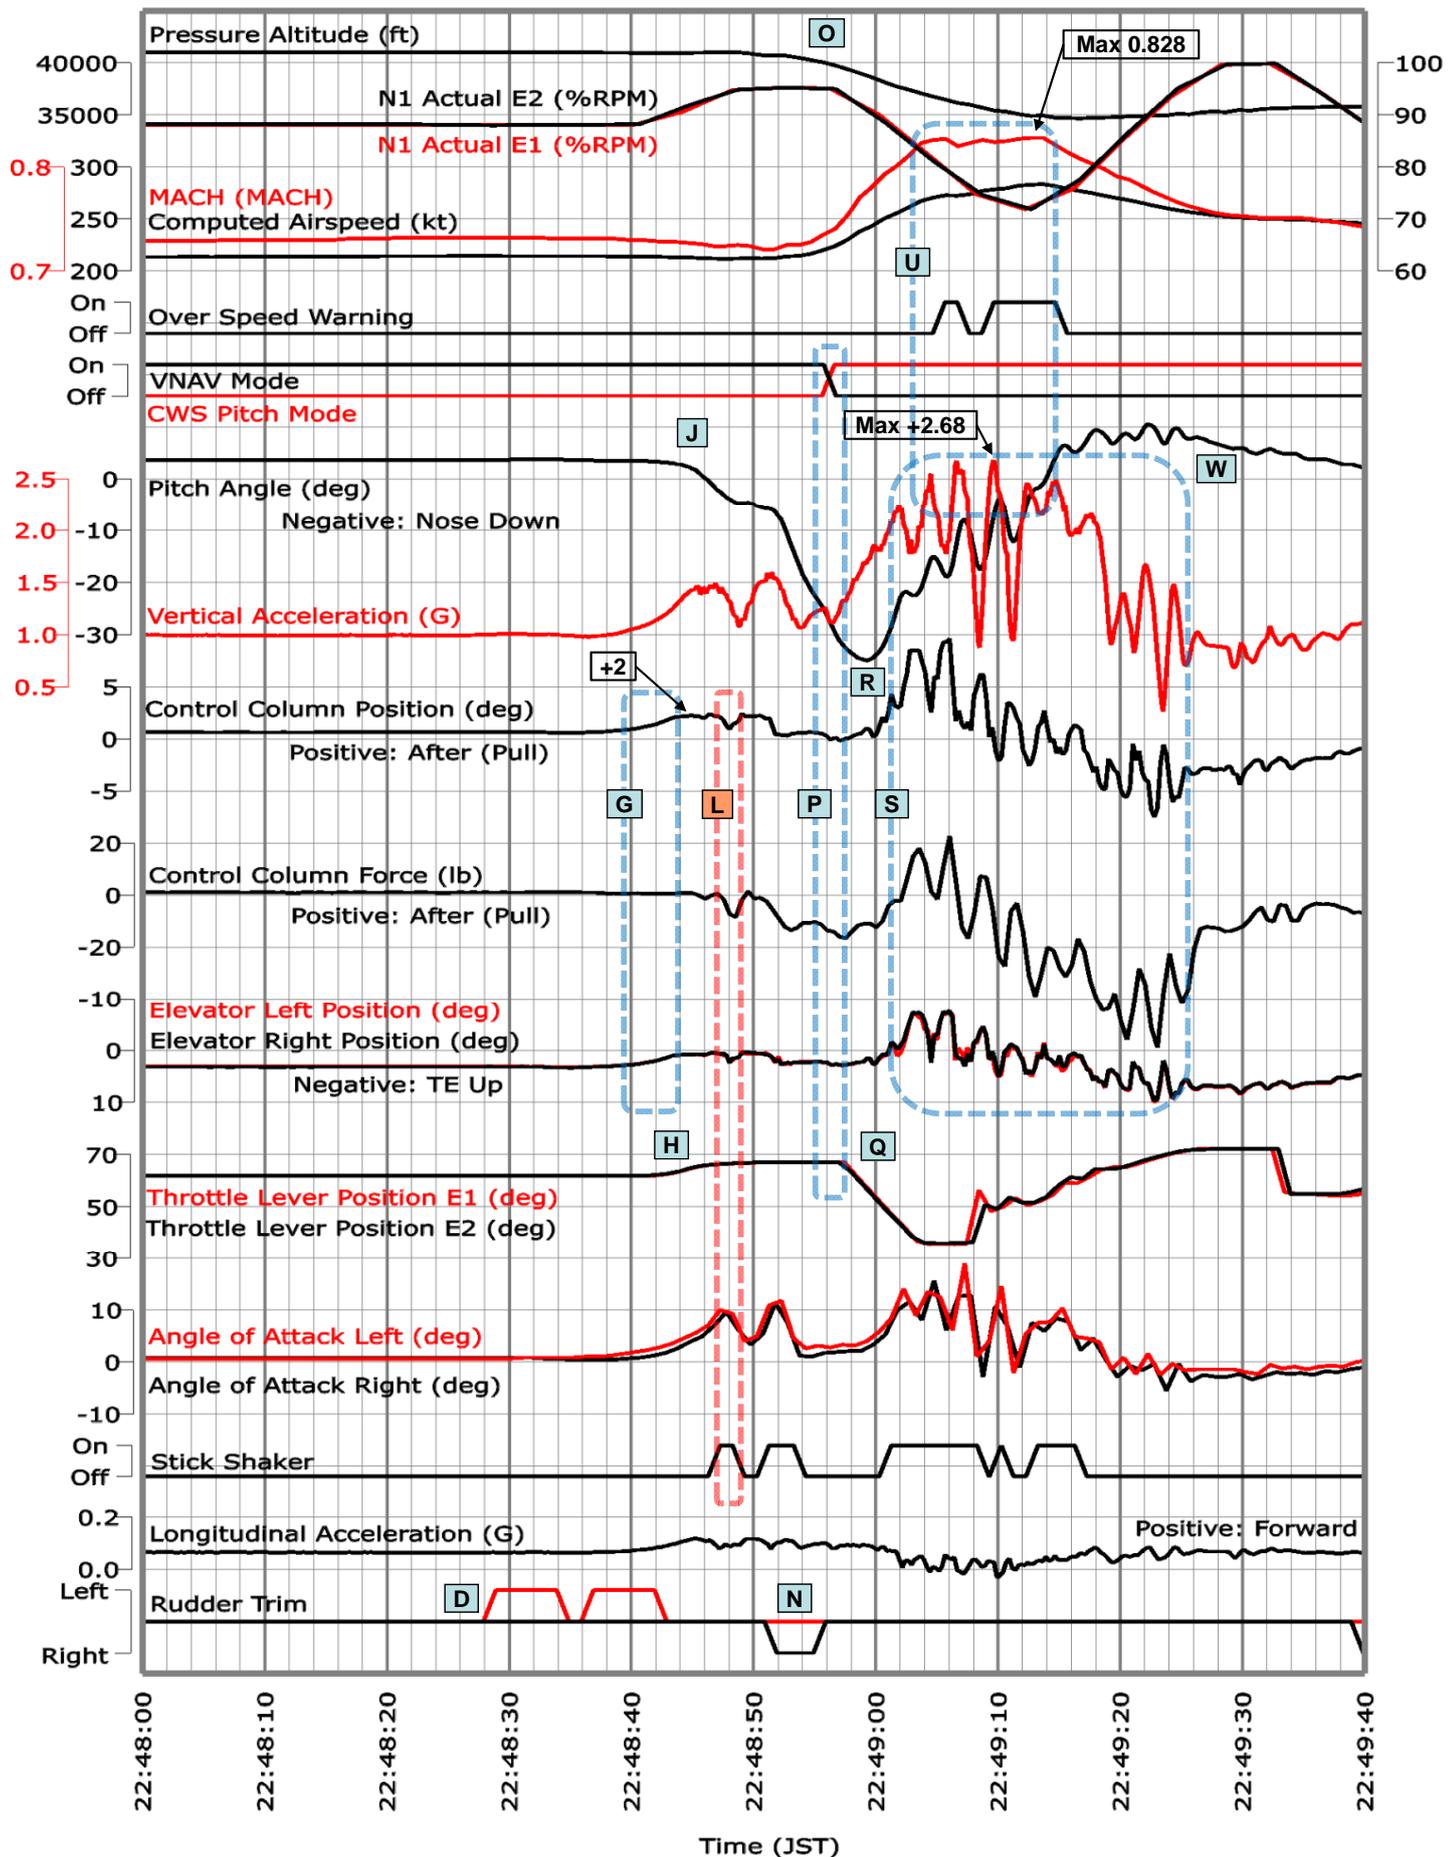
付図4 DFDRの記録 (PITCH)

22時48分45秒 ピッチ角が大きく機首下げ方向に変化し始めた。この間コラムは、約 $+2^{\circ}$ で一定の角度であり、Control Column Forceはかかっていなかった。〔J：付図4〕
 〈これは、VNAVの修正によるオートパイロットの動作が限界に達したための機体の運動である。〉

同 5 6 秒 VNAVモードがオフとなり、CWSピッチモード^{*9}がオンとなった。〔P：付図4〕〈これは、コラムを一定以上の力で操作したことによるものである。〉
スロットルレバーポジションが減少する方向に直線的に変位していった。〔Q：付図4〕〈これは、機体が降下することで速度が増してきたことに対して、速度（マッハ0.73）を

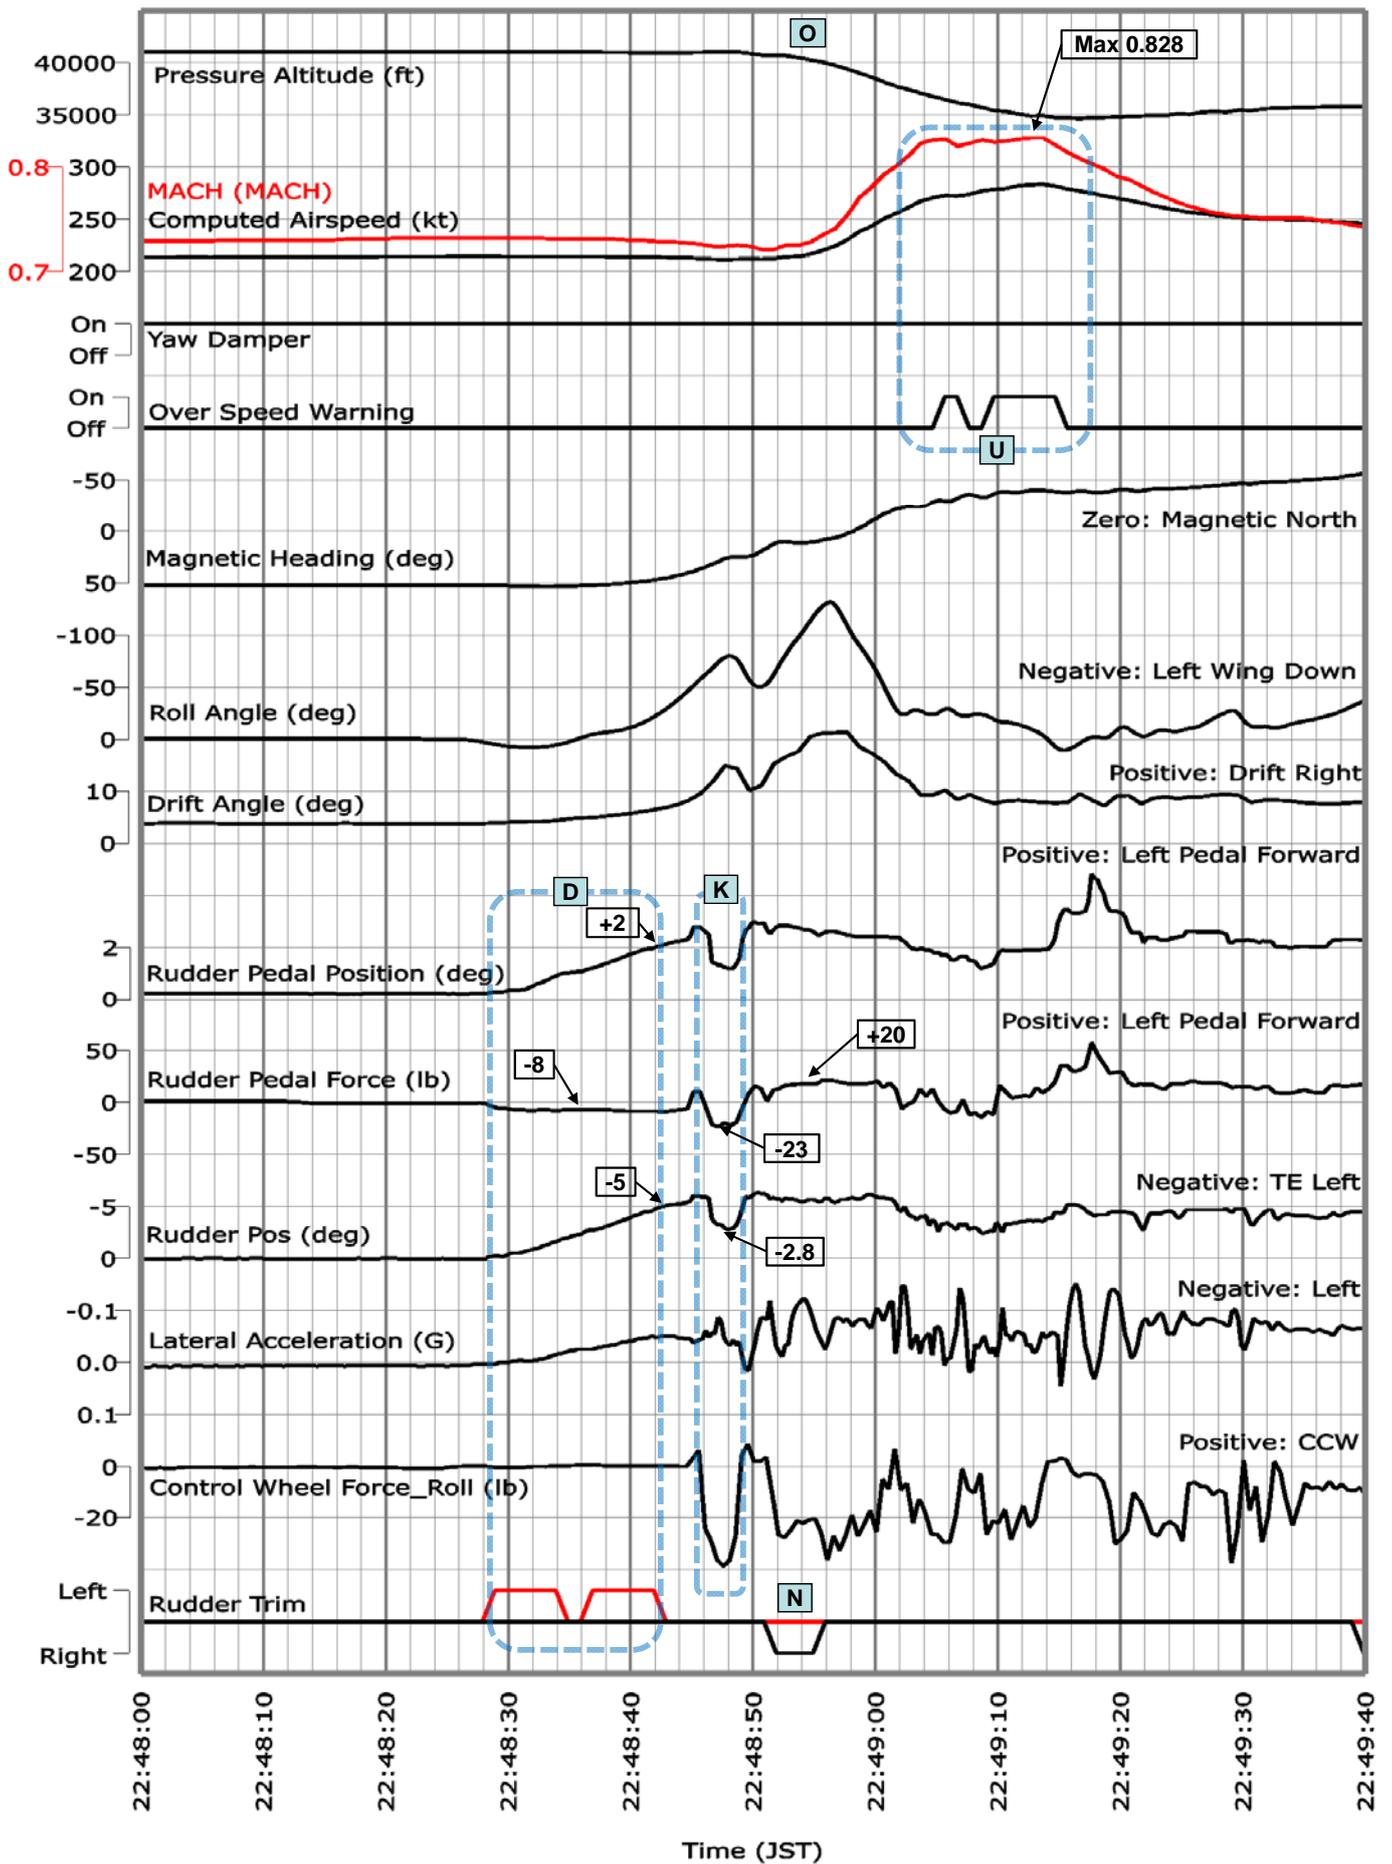
付図5 DFDRの記録 (YAW)

同 46秒 右側のラダーペダルが約23lbで踏み込まれ、左側のラダーペダルが後側に変位し、変位に対応してラダーが右に動作して中立方向に約 -2.8° まで変位した。(～49秒)
 〔K：付図5〕
