## 第3章 船舶事故等調査の状況

### 1 主な船舶事故等調査報告書の概要

**船舶1** 帰航中の遊漁船が、プロペラ点検口から浸水後、沈没し、遊漁客等が死傷  
(遊漁船第七浩洋丸沈没) (管轄：東京)

**船舶2** 夜間、操業を終えて帰航中の漁船が、横波を受けて、船内に海水が流入して沈没  
(漁船日光丸沈没) (管轄：東京)

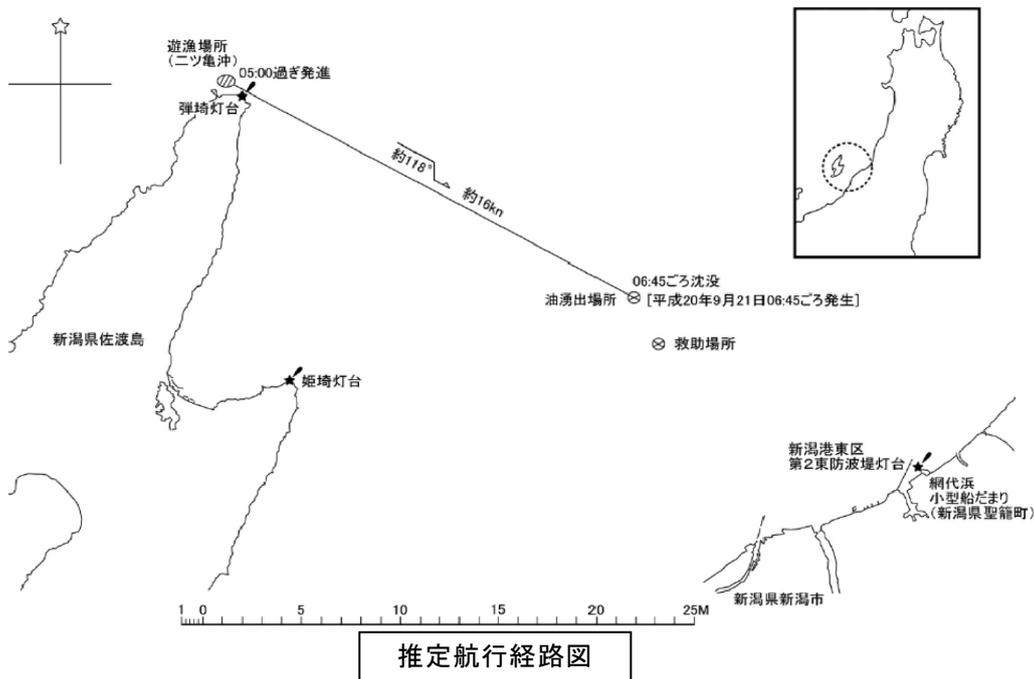
遊漁船第七浩洋丸(3.2トン)は、船長ほか船舶所有者、遊漁客8人の計10人が乗船し、新潟港東区を出港し、9月21日05時00分ごろ佐渡島北方の漁場での遊漁を終えて帰航中、佐渡島と新潟港の中間付近において船尾のプロペラ点検口から浸水し、沈没した。船長及び遊漁客2人が溺死し、遊漁客2人が肺炎等で入院した。

① 振動等のため、プロペラ点検口の窓を止めていたボルトの折損等により、同窓が離脱した可能性があると考えられる。

② プロペラ点検口付近の乾舷は約25cmであり、喫水線(約31cm)はプロペラ点検口上端(約30cm)から上方約1cmとなり、同点検口から海水が噴出してきたものと考えられる。

本事故は、本船が、佐渡島東方沖を網代浜船だまりに向け航行中、船底のプロペラ点検口窓が離脱したため、プロペラ点検口から入った海水が、同囲壁から溢れてプロペラ点検口区画が満水となり、船尾上甲板上、船尾端区画及び機関室区画へ流入し、浮力を喪失して沈没したことにより発生したものと考えられる。

プロペラ点検口窓が離脱したのは、機関の振動等によりその窓を止めていたボルトが折損等したことによる可能性があると考えられる。

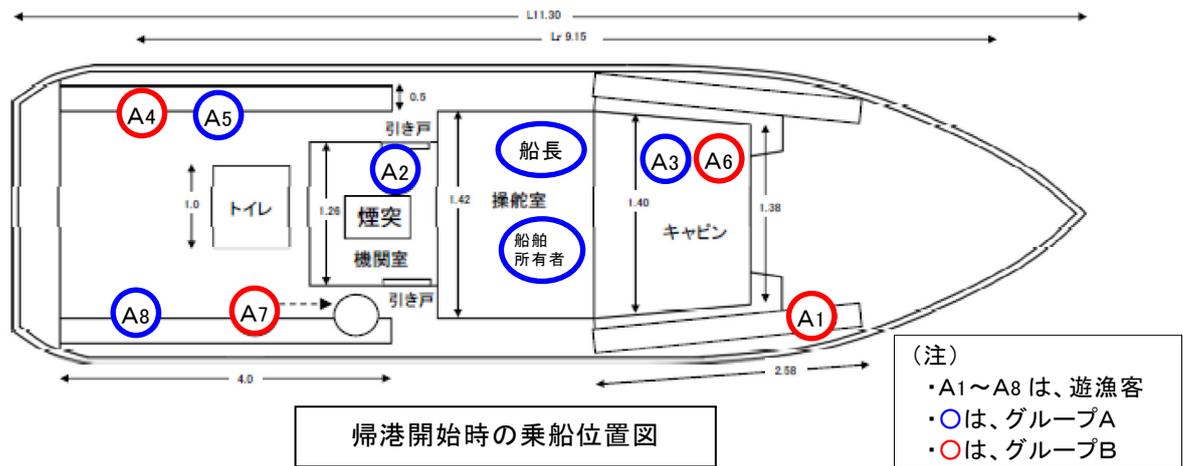
- ① VHF、漁業無線機、携帯電話などにより沈没前の早い時期に関係機関に連絡していれば、早期に救助された可能性が考えられるが、救助機関への事故通報が遅れたため、乗船者が長時間漂流することとなったものと考えられる。
- ② 漂流時間は約7時間で、気温は21.1℃から22.8℃、海水温度は約25℃であったことから、体温の低下により全員が意識不明の状態であった可能性があると考えられる。
- ③ 漂流中は、二つのグループに分かれ、グループAでは船長を除いて全員が救助され、グループBでは、2人が死亡し、1人が意識がはっきりしないまま救助された。

グループAは、クーラーボックスをロープ等で連結し、比較的安定した状態でつかまることができ、体力の消耗が少なく、また、離れずに固まっていたことから安心感があり、元気付けができていた可能性があると考えられる。グループBは、ロープ等で連結していなかったことで、グループのそれぞれが10m以上も離れたことから、体力の消耗や精神的な負担が大きかった可能性があると考えられる。

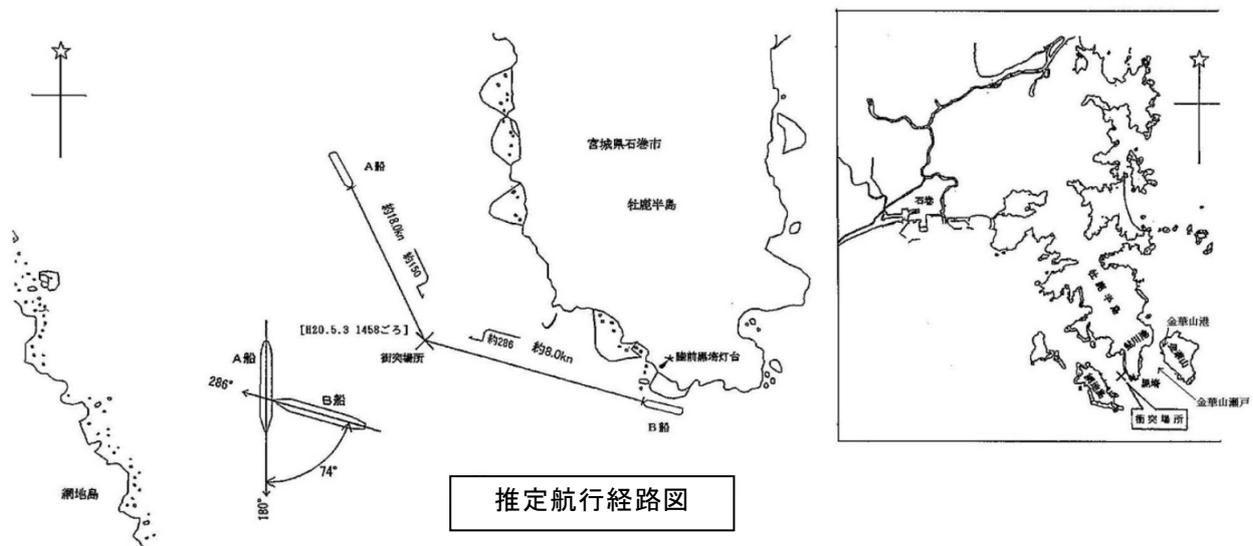
A船は、旅客3人及び乗組員1人が、B船は、旅客10人がそれぞれ負傷し、A船には、左舷船首部外板の破孔等が生じ、B船には、船首部ハンドレールの曲損等が生じた。

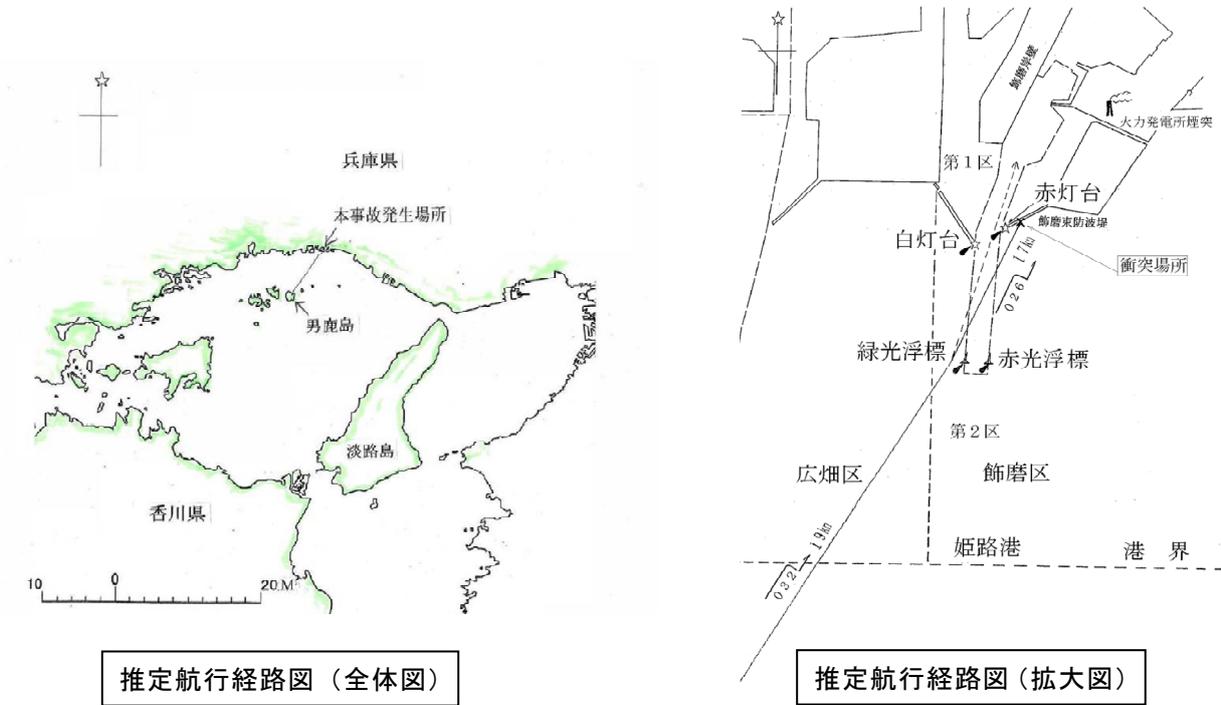
同乗者4人のうち、1人が衝突の衝撃で海中に投げ出され、溺水によって死亡したほか、1人が重傷、2人が軽傷を負った。また、同船には、船首部に大きな破口と部材の圧壊が生じた。
