## 第3章 船舶事故等調査の状況

### 1 主な船舶事故等調査報告書の概要

**船舶1** 台船をえい航して航行中、沈没し、乗組員3人全員が行方不明  
 (引船第八きさ丸台船 No.503 沈没) (管轄：東京)  
 調査報告書全文：[http://www.mlit.go.jp/jtsb/ship/report/MA2010-3-3\\_2009tk0002.pdf](http://www.mlit.go.jp/jtsb/ship/report/MA2010-3-3_2009tk0002.pdf)

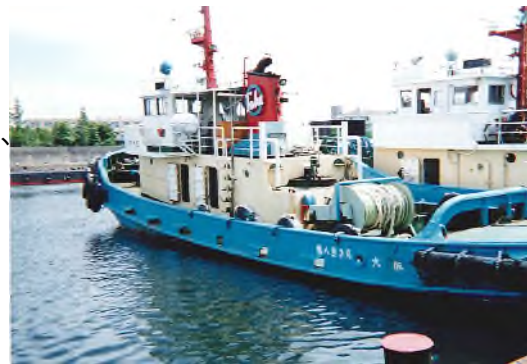
A船船体写真

引船第八きさ丸(A船、49.75トン)は、船長Aほか2人が乗り組み、台船No.503(台船A、50m)をえい航して愛知県三河港蒲郡に向け和歌山県市江崎南西方沖を航行中、沈没し、乗組員3人全員が行方不明となった。

本事故は、和歌山県田辺・西牟婁地域に強風・津波注意報が発表され気象及び海象が悪化する状況下、A船引船列が市江崎南西方沖において航行を続け、A船が、波浪等により転覆又は大傾斜をしたため、船内に海水が流入して浮力を喪失し、沈没したことにより発生した可能性があると考えられる。

A船が、転覆又は大傾斜したのは、波浪、えい航索張力及び風圧の複合的な影響により、ブルワーク上端が海水に浸かる横傾斜角を超えて傾斜し、大量の海水が打ち込んで甲板上に滞留したことから、ブルワークが海水に没して抵抗となり、復原しなくなったことによる可能性があると考えられる。

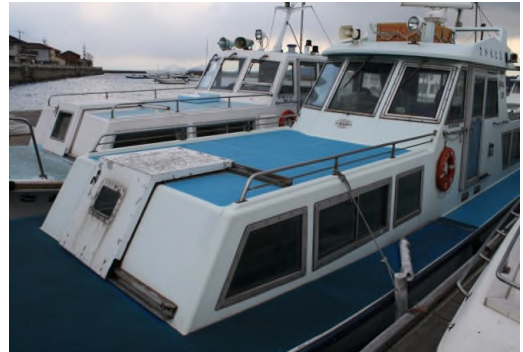
A船の概観（船首側）

旅客船さかもと3（A船、11トン）は、船長Aほか甲板員Aが乗り組み、旅客28人が乗船し、岡山県笠岡市真鍋島から笠岡市六島に向けて航行中、真鍋島南西沖において船体が縦に動揺した際に旅客2人が重傷を負った。

本事故は、A船が、波高約1mの西南西からの波が連続して発生している真鍋島南西沖を前浦港に向けて航行中、右舷前方から波を受けながら針路約210°、機関回転数約1,500rpmを保持していたため、本件大波に遭遇して船首が波の頂きを越えて波間に落ち、それまでの縦の動揺に比べて船体が、さらに大きく縦に動揺した際、前部客室の右舷側最前部に座っていた旅客2人が慣性によりいすから浮いて離れた後、いすに自由落下した衝撃で腰椎を圧迫骨折したことにより発生したものと考えられる。

また、前部客室に、座席から天井まで届く手すりが装備されていれば、旅客がいすから浮いた際に、手すりにつかまることにより身体を支え、負傷リスクを低減することができた可能性があると考えられる。

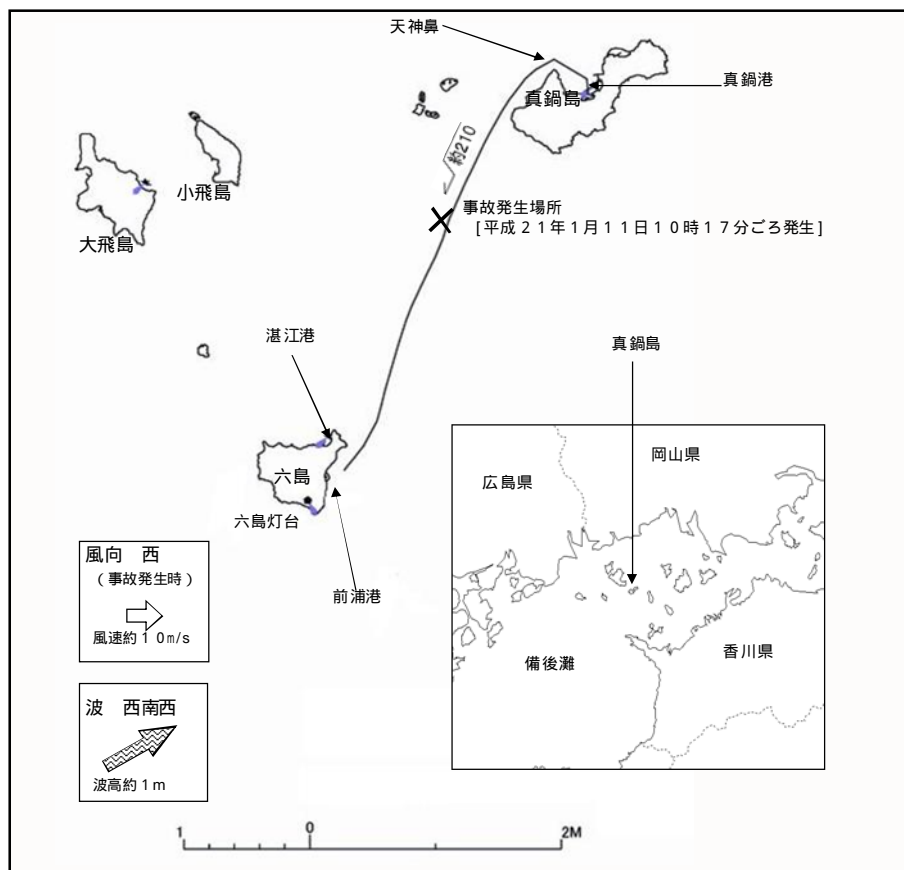
推定航行経路図

船長Aは、第1便復路において、真鍋島の天神鼻を左に見て左転した後、A船が縦に動揺することを予測して往路より機関回転数100rpm下げた約1,500rpmとし、針路を約210°に定めるところ、波高約1.0mの西南西からの波が連続して発生している海域に入り、波を右舷前方から受けるようになって縦に動揺し始めた。しかし、大きく縦に動揺することはないと思い込み、針路、機関回転数を保持して航行を続けたものと考えられる。なお、本件航路では、毎年12月から1月にかけて、運航基準を超える西寄りの風及び波が発生する傾向があるものと考えられる。

A船は、真鍋島南西沖を前浦港に向けて航行中、本件大波に遭遇して船首が波の頂きを越えて波間に落ち、それまで、縦に動揺していたのに比べて、さらに大きく縦に動揺した際、前部客室の右舷最前部のいすに座っていた旅客A及び旅客Bが慣性により、いすから浮いて離れた後、いすに自由落下した衝撃で腰椎を圧迫骨折したものと考えられる。

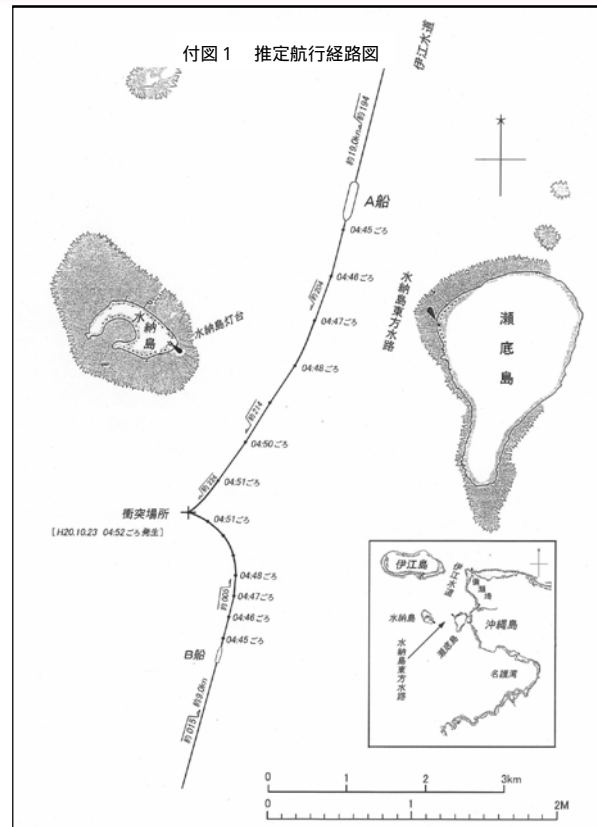
推定航行経路図

A船には、船首部に擦過傷が生じたが、死傷者はいなかった。

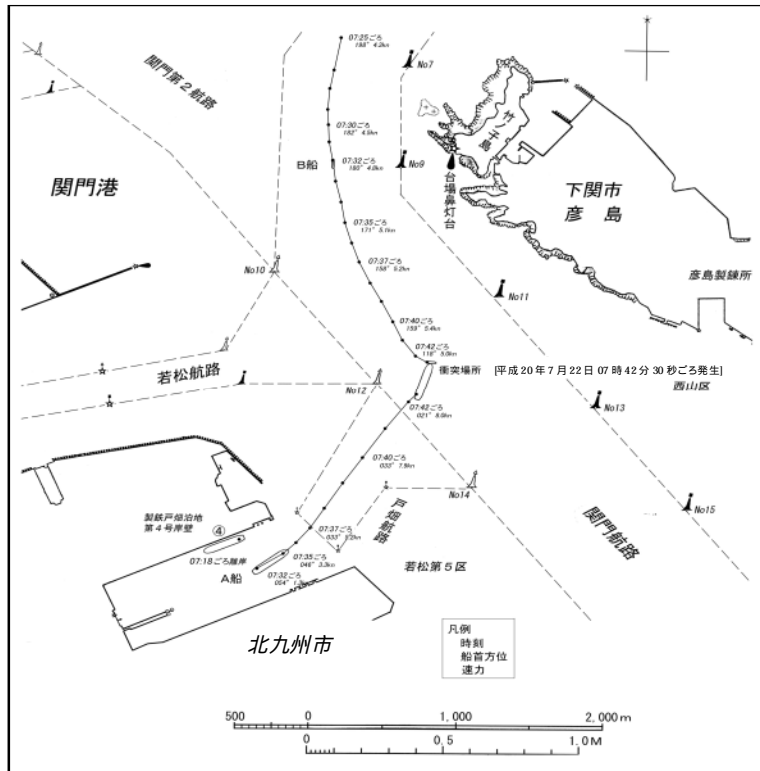
推定航行経路図

貨物船 <sup>ノード パワー</sup> NORD POWER (A船、パナマ船籍、88,594トン) は、船長Aほか19人が乗り組み、関門水先区水先人2人が乗船し、関門港若松第5区製鉄戸畑泊地を出港して、戸畑航路から関門航路の六連島<sup>むつれしま</sup>東方に向けて航行中、また、貨物船 <sup>ハイ イング</sup> HAI YING (B船、カンボジア船籍、1,312トン) は、船長Bほか9人が乗り組み、山口県下関市六連島東方の錨地を抜錨し、同港若松第5区堺川泊地に向けて関門航路を航行中、関門航路内において衝突した。

A船には、船首部の凹損などが生じ、B船には、右舷外板にき裂を伴う凹損が生じて貨物倉などに浸水し、船体が右舷側に傾斜したが、両船とも死傷者はいなかった。

本事故における A 船のような大型船にあつては、航路内で避航動作をとるにしても、迅速かつ大幅な避航動作をとることは容易なことではないことから、互いに航路内で出会う又は接近する事態を生じさせないようにすることが大切であり、B 船のような関門航路航行船に対しても、必要に応じ協力要請を行ってきた。そのために、タグボートを介して他船と意思の疎通を図ることは、有効な手段となっているが、外国船とは言語の問題もあり、意思の疎通に欠けるおそれもあることから、必要に応じ、両船が直接 VHF で交信して相互の意思を確認することが望ましい。

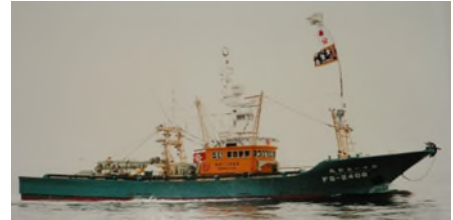
第十一大栄丸

本船は、後日引き揚げられたが、全損となった。
