# 運輸安全委員会年報 2011

～ 安全な未来へ ～

## 発刊にあたって

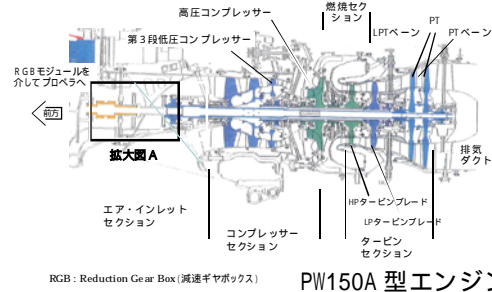
拡大図 A

リダクション・ギアボックス(RGB)のヘリカル・インプット  
 ・ギアシャフトのヘリカル・ギアが破断分離していた。

走査型電子顕微鏡により調査した結果、RGB ヘリカル・インプット・ギアシャフトの表面下部にある不純物からき裂が始まり、ねじれにより疲労き裂が進展して最終的に破断に至ったものと推定される。

本重大インシデントにおいては、エンジン部品製造段階において、部材供給者における棒材の製造過程で混入した不純物が起点となり疲労破壊が生じたことが推定される。

RGBヘリカル・インプット・ギアシャフトが疲労破断したことについては、ヘリカル・ギア部材中の不純物を起点として疲労き裂が生成され、繰り返し応力によって破断に至ったものと推定される。

疲労破壊の防止のためには、部材中に可能な限り応力及びひずみの集中箇所を作らないようにすること、及び疲労破壊の起点となりうる不純物を残さないようにすることが重要であり、部材供給者及び部品製造者を含む全社的な品質管理の改善を継続する必要がある。

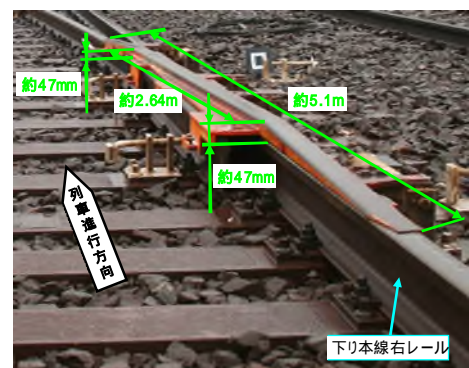
右横取材の状況

下り本線右レールを走行してきた右側の車輪が、格納されていない右横取材に乗り上げ、保守基地線の右レールに繋がるレールを走行した後、本線左レールにフランジで乗り上がり、同レールの頭頂面上をフランジで軌間内から軌間外へ走行し、同レールから外れ脱線したものと推定される。

また、左側の車輪は、右車輪が右横取材に乗り上げたことにより、左側の車輪のフランジが本線左レールに乗り上がり、同レールの頭頂面上をフランジで軌間内から軌間外へ向けて走行し、保守基地線の左レールに繋がるレールを走行したが、右車輪がレールを外れたことにより、軌間内まくらぎ上に脱線したものと推定される。

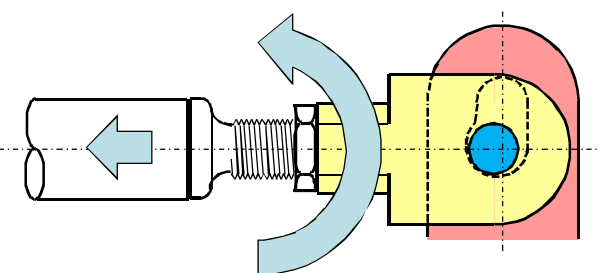
戸吊り金具の長穴が摩耗している場合

接手ねじの破断は、戸当たり衝撃の際に、接手ねじに想定されていなかった曲げが繰り返し作用したことが大きく関与したと考えられる。また、本重大インシデント以前に発生した2件の破断も同様であった可能性があると考えられる。

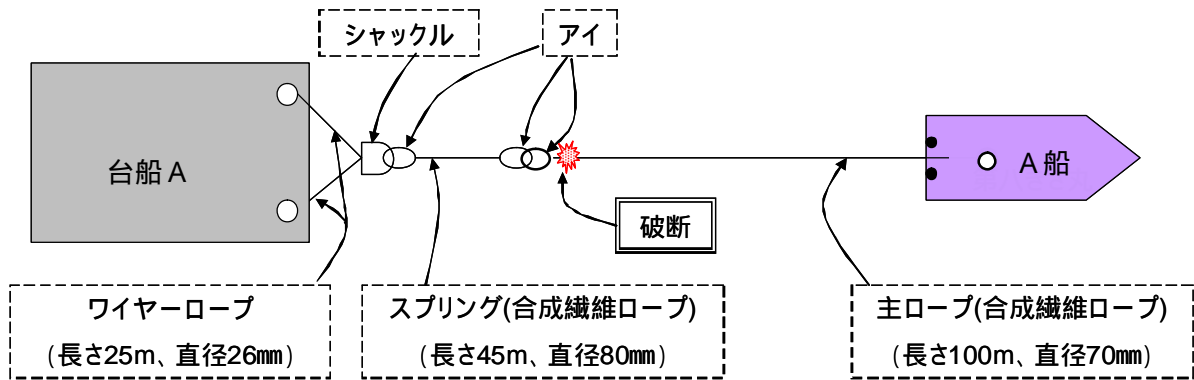
A船引船列状況図

船舶所有者の担当者によれば、通常、A船引船列は、両端がアイ・スプライスの長さ約100mの合成繊維ロープ(以下「主ロープ」という。)の一端をA船のえい航用フックに掛け、主ロープの他端を両端がアイ・スプライスの長さ約45mの合成繊維ロープ(以下「スプリング」という。)の一端と連結していた。また、スプリングの他端と台船Aの船首部両舷から出された長さ約25mの2本のワイヤーロープをシャックルで結合して、A船と台船Aはえい航索の長さが約170mのY字型となる引船列を構成していた。

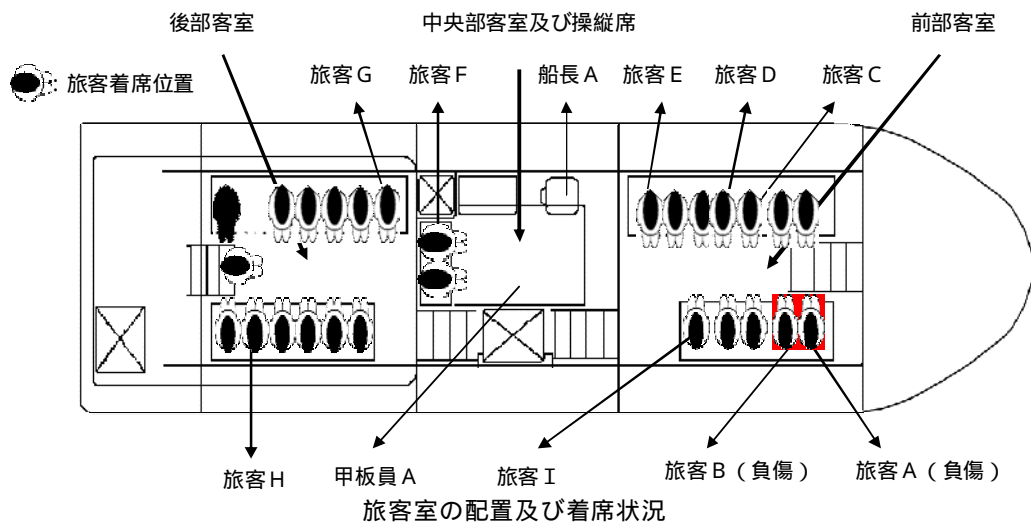
前部客室(右舷側)

本事故は、A船が、波高約1mの西南西からの波が連続して発生している真鍋島南西沖を前浦港に向けて航行中、右舷前方から波を受けながら針路約210°、機関回転数約1,500rpmを保持していたため、本件大波に遭遇して船首が波の頂きを越えて波間に落ち、それまでの縦の動揺に比べて船体が、さらに大きく縦に動揺した際、前部客室の右舷側最前部に座っていた旅客2人が慣性によりいすから浮いて離れた後、いすに自由落下した衝撃で腰椎を圧迫骨折したことにより発生したものと考えられる。

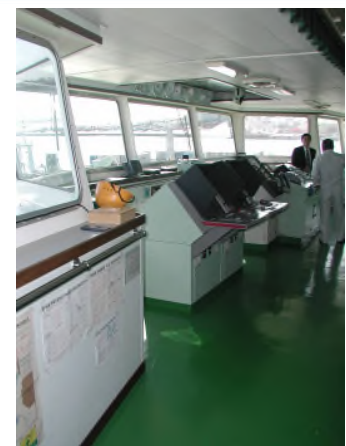
A船の安全管理規程では、狭い水道では船長が操船を指揮するように定められていたが、船長Aは、伊江水道等では経験豊富な航海士Aが当直であり、船舶がふくそうしているところではないと思ったので、操船を指揮せず、航海士Aに任せていたものと考えられる。

A船船橋の状況

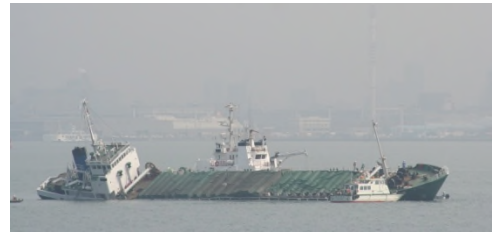
A船には、船首部の凹損などが生じ、B船には、右舷外板にき裂を伴う凹損が生じて貨物倉などに浸水し、船体が右舷側に傾斜したが、両船とも死傷者はいなかった。

衝突後傾斜した B 船船体
