第1章 航空事故等調査の状況

1 主な航空事故等調査報告書の概要

航空1 飛行中にテール・ローターの操縦が不能となり、急激に高度を失って墜落
(オールニッポンヘリコプター(株)所属ユーロコプター式 EC135T2 型 JA31NH)

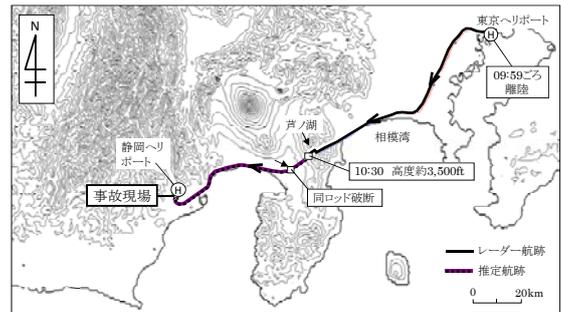
事故機

オールニッポンヘリコプター(株)所属ユーロコプター式EC135T2型は、空輸のため、東京ヘリポートから静岡ヘリポートへ向けて飛行中、10時53分ごろ、静岡県静岡市葵区南沼上に墜落した。

同機には、機長のほか同乗整備士1名計2名が搭乗していたが、機長は死亡し、同乗整備士は重傷を負った。

同機は大破したが、火災は発生しなかった。

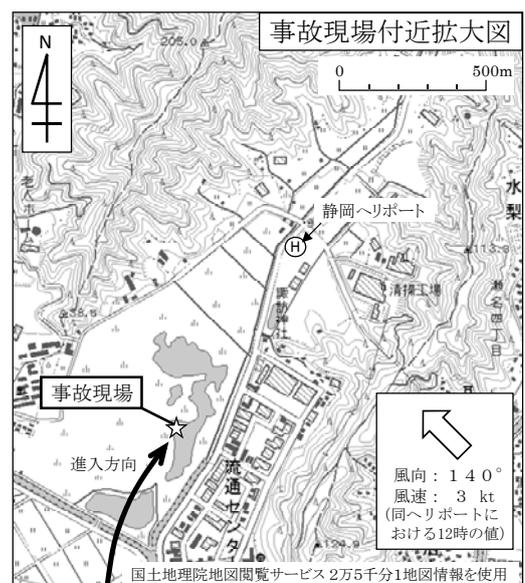
事故現場付近拡大図

- ③ 機長は、同機のTR故障状態での着陸場として、周辺に広い空域を有する滑走路を有した着陸場を選択せず、飛行計画上の目的地である同社の基地がある同ヘリポートを選択し着陸する判断をした。同ヘリポート周辺の地形は、北側、東側及び西側を低い山に囲まれており南側のみ開けている。同機は、事故時の飛行では同ヘリポートに南側から進入した。
- ④ 同機は、飛行中に同ロッドが破断してから約20分後に機首を右に偏向した姿勢のまま、同ヘリポート手前約800mの進入経路上の事故現場上空付近まで到達した。
- ⑤ 同機は、減速したところ緩やかに右回転に移行し、機首下げ姿勢に移行し高度一定のまま右回転が加速した後、急激に高度を失って墜落した。
- ⑥ 同機がこのような挙動をしたことについては、機長が減速操作したところ緩やかに右回転に移行したため、復行しようとしてサイクリック・スティックを前方に押し、機首下げ姿勢に移行し、コレクティブ・レバーを引き上げてエンジン出力を増加する操作をしたことによるものと推定される。
- ⑦ この操作により、同機は、前進速度が低く垂直安定板による機首を左に偏向する揚力が少ない状態で、エンジン出力の増加によりメイン・ローター回転の反作用トルクが増加したため、右回転が加速して操縦不能となったものと推定される。
- ⑧ 事故後に行った、製造者における飛行調査及び模擬飛行訓練装置による調査から、同機のこのTR故障状態では、復行するのに広い空域が必要であることが判明した。

- ① 同機は沼地に着陸装置から墜落したことから、固い地面に墜落した場合と比較して同機への衝撃は緩和されたものと推定される。
- ② 機長が心臓損傷により死亡したことについては、機長は事故時にショルダー・ハーネスを装着していなかったため、墜落時の衝撃により上体が前屈し、サイクリック・スティックに胸部を強打したことによるものと推定される。一方、ショルダー・ハーネスを装着していた同乗整備士は重傷を負った。
