## 第2章 鉄道事故等調査の状況

### 1 主な鉄道事故等調査報告書の概要

**鉄道1** 非常ブレーキ作動時にコンテナ貨車が後部貨車側から大きな力を受けて脱線  
(日本貨物鉄道(株) 東海道線 吹田信号場構内 列車脱線事故)

**鉄道2** 半径 300mの曲線を速度約 60km/h で走行中に、コンテナ貨車の後台車全 2 軸が脱線

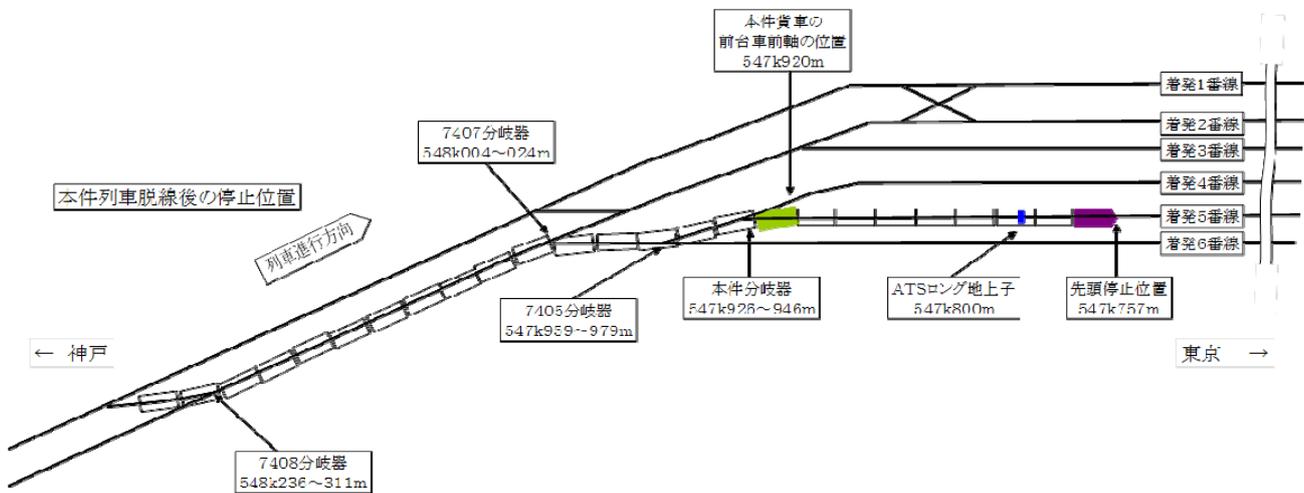
現場略図

日本貨物鉄道株式会社（同社）の高速貨B第1076列車（鹿児島線福岡貨物ターミナル駅発 東北線宇都宮貨物ターミナル駅行 機関車1両＋コンテナ貨車24両編成）は、東加古川駅を定刻（11時01分）に出発した。列車の運転士は、吹田信号場構内を速度約18km/hで力行運転中、着発5番線の出発信号機の停止現示を受け、ATSの警報音がしたためATSの確認扱い操作を行ったが、非常ブレーキが作動して列車は停止した。

停止後、9両目の貨車（本件貨車）の前台車全2軸が左側に脱線しているのが発見された。なお、列車の運転士にけがはなかった。

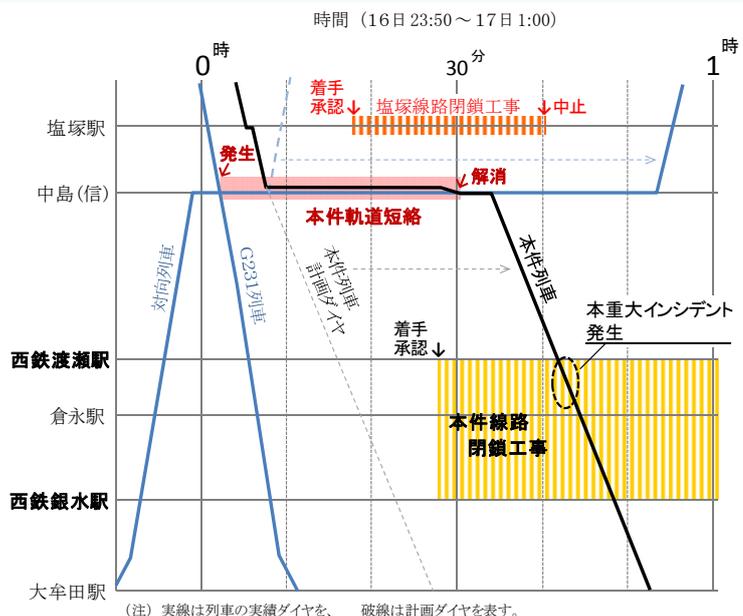
当夜の列車ダイヤ

本件工事の着手が誤って承認されたのは、当夜、終列車の運行時間帯に線路閉鎖工事の着手承認手続きが途切れなく行われている中で、上記の輸送障害への対応が重なり、線路閉鎖担当の運転指令員の注意が本件工事の着手承認手続きに向いていなかったことが関与したものと考えられる。また、本件列車が工事区間を走行したのは、同社が、工事区間に列車等を進入させないための措置が不完全で、適切さを欠いていたことに気付かずに、従前の取扱いが踏襲されてきたことが関与したものと考えられる。

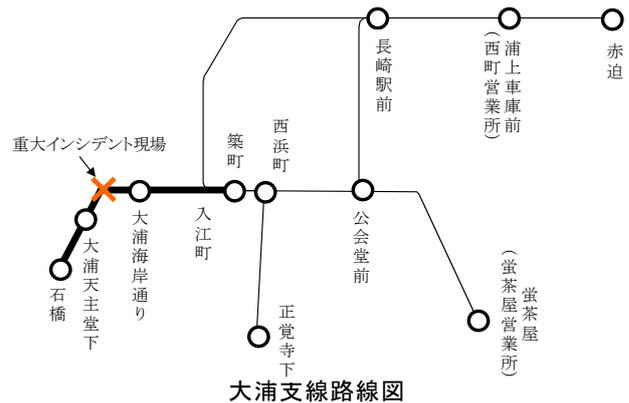
長崎電気軌道株式会社（同社）の第 1505 号車（蛸茶屋停留場発 石橋停留場行 1 両編成）の担当運転士は、平成 22 年 10 月 21 日 14 時 15 分ごろ、単線区間（大浦海岸通り停留場～石橋停留場間）において通票式<sup>※1</sup>を施行中、単線区間から第 503 号車が進出したのを確認後、大浦海岸通り停留場（以下「海岸通り電停」という。）を出発した。

松ヶ枝橋交差点の石橋行き停止線で停車したところ、石橋停留場（以下「石橋電停」という。）発蛸茶屋停留場行き 1 両編成の第 1203 号車が、松ヶ枝橋交差点の第 1 停止線に停車するのを認めた。このときの第 1505 号車と第 1203 号車との間隔は約 46m であった。

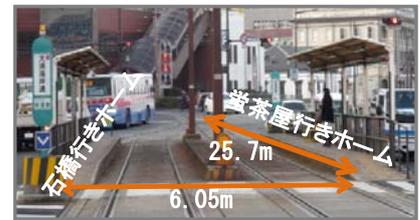
海岸通り電停

第1505号車の動き  
 ① 14時13分ごろ海岸通り電停石橋行きホームで本件係員から、続行標 ●を受け取る  
 ② 本件係員は第503号車の続行標を取るため蛸茶屋行きホームに移動。運転士Aは単線区間に車両は無いと思い込み発車。石橋行き停止線に停車後、第1203号車を認める。  
 ③ 本件係員の指示により、第1203号車が石橋電停に引き返し、続いて第1505号車も石橋電停まで運転を継続した。

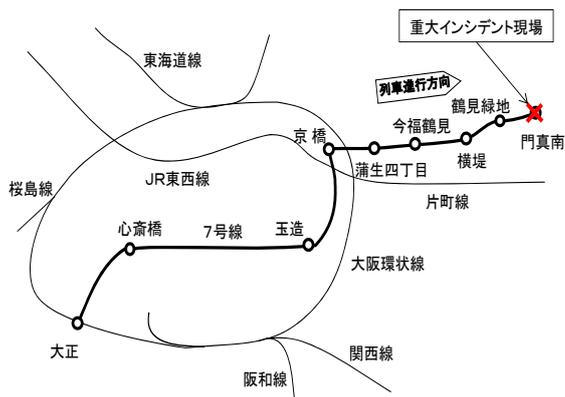
重大インシデント発生場所

大阪市交通局（同局）7号線B0504列車（大正駅発 門真南駅行 4両編成、以下「本件列車」という。は、京橋駅を定刻(05時27分)に出発直後、ATC常用ブレーキが作動して約17m進行して停止した。本件列車は、運転指令の指示でATCを解除して運転を再開したが、閉そく方式の変更がなされないまま運転を続け、門真南駅に進入した際に、同駅2番線に本件列車の振替列車として停車していたA0504列車(以下「振替列車」という。)への進路に進入したため運転士が非常ブレーキを使用し、A0504列車の約60m手前で停止した。

- ① 運転指令員及び運転士に対し、ATC車上装置故障時の運転取扱いについての規程類の再教育及び規程の遵守を徹底すること。
- ② 運転指令員及び運転士に対し、車両振替を含めた車両故障や車両故障の原因が複合した場合等を想定した訓練の充実を図ること。
- ③ 運転指令員に対し、プログラム列車運行制御装置（PTC）の列番<sup>※3</sup>の入力、警報の発報及びてこ（信号機、転てつ機等を制御するスイッチ）の取扱い等を再教育すること。
- ④ 運転指令員間の意思の疎通及び情報の共有を強化すること。
- ⑤ 本件列車を門真南駅で後退させた際に、後退する側の線路状況の確認ができていなかったと考えられることから、本重大インシデントのような異例な事態が発生した場合の運転取扱いについての対応方法を検討すること。
- ⑥ 本件列車の車内信号機の故障については、ATC受信検波部における電解コンデンサの経年劣化によると考えられる損傷が原因と考えられるので、経年劣化を考慮した車両の保守を実施すること。
- ⑦ PTCや車両等に故障等が発生した場合には、運転指令員又は運転士は手動による操作が必要になることから、適切な対応ができるよう日頃から起こりうる故障等を想定した訓練を行うこと。
