第3章 船舶事故等調査の状況

1 主な船舶事故等調査報告書の概要

船舶1 西表島北東方沖を航行中、船体が縦に動揺した際に旅客2人が腰椎を圧迫骨折
(旅客船第九十八あんえい号旅客負傷) (管轄：東京)

船舶 2 関門航路を東進中のコンテナ船が、先行している貨物船を追い越そうとした際、西進中の護衛艦の前路に進出して衝突、火災が発生（コンテナ船 CARINA STAR 護衛艦くらま衝突）
（管轄：東京）

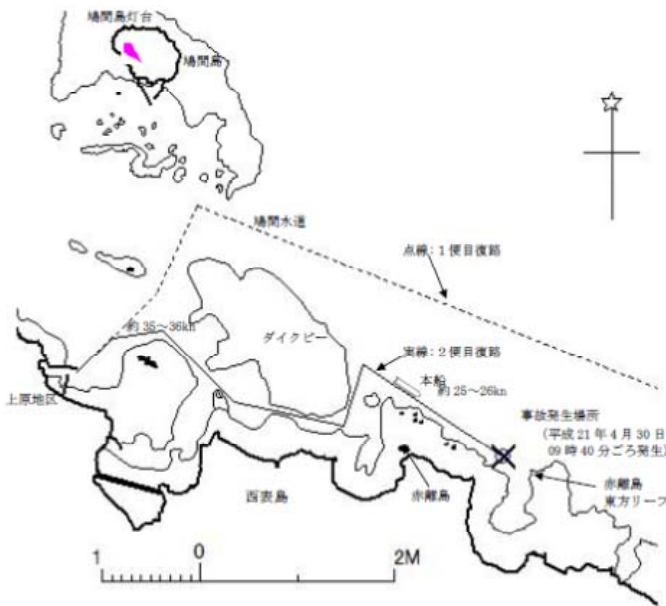
推定航行経路図

- (1) A船は、基準経路から外れて西表島北東方沖のリーフ沿いに赤離島の東方沖を波高約1.5～2mの東北東からの連続した波を左舷船首から受けて東南東進中、船長が本件大波の接近に直前に気付いたものの、原速力で航行していたため、船首が本件大波の波頂に乗って波間に落下し、前部客室の旅客2人が、座席から身体が浮いて離れた後、座席に自由落下した衝撃で腰椎を圧迫骨折したものと考えられる。
- (2) 船長は、赤離島から赤離島東方リーフの間を航行中、大きな波に遭遇すると減速及び変針を行い、船体が縦に動揺するのを軽減しようとし、その後は原針路及び原速力で航

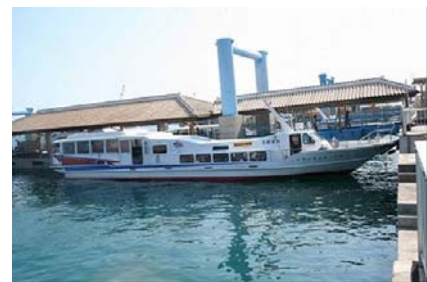
第九十八あんえい号

本事故は、本船が、基準経路から外れて西表島北東方沖のリーフ沿いに波高約1.5～2mの東北東からの連続した波を左舷船首から受けて東南東進中、船長が本件大波の接近に直前まで気付かず原速力で航行していたため、船首が本件大波の波頂に乗って波間に落下し、前部客室の旅客2人が、座席から身体が浮いて離れた後、座席に自由落下した衝撃で腰椎を圧迫骨折したことにより発生したものと考えられる。

A社に対し、安全管理規程等に係る安全教育並びに運航する旅客船の実情に応じた荒天時安

全運航マニュアルの作成及び遵守について勧告した。

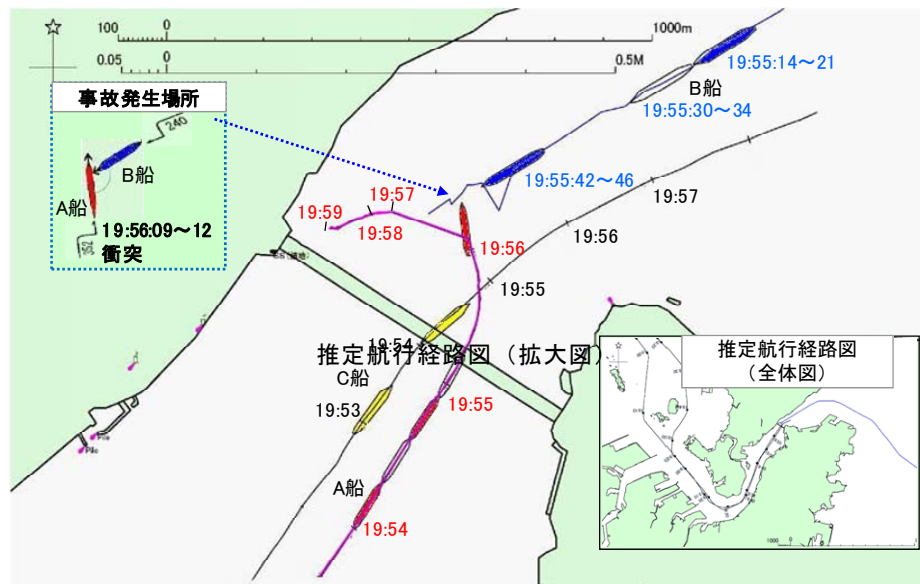
- ② 船長Bは、C船を視認して反航する大型船であり、右舵をとって関門航路に沿って航行していると判断し、C船に続いてA船を視認してC船と同様の大型船であり、C船と同じように航路に沿って航行すると思い、また、

- 航海士Bは、関門橋付近では追越しをすることはないと思っていたものと考えられる。
- ③ 船長Bは、C船が接近して通過すると思ったが、A船もC船のすぐ後ろを航行していたことから、C船と同様に右転して通過するものと思い、対水速力約15knの強速を保持し、速力約17knで続航したものと考えられる。
- ④ B船の上級司令部は、運航マニュアルが、船舶自動識別装置（AIS）の利用、関係船舶のVHF通信の傍受及び関門マーチスの利用による通航船舶の動静の把握や状況に応じた安全な速力の設定を含むものとなっておらず、また、これらについてB船に対し適切に指導がなされていなかったことから、関門海峡を通過する際の安全管理が適切でなかったものと考えられる。

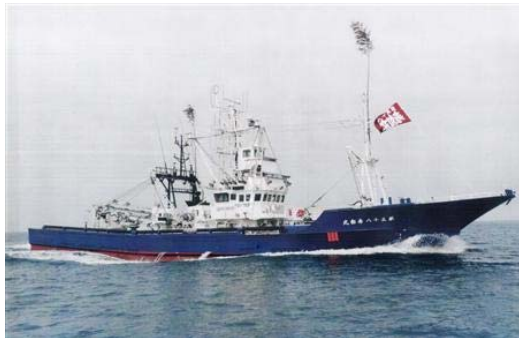
第五十八寿和丸

乗組員20人のうち、4人が死亡し、13人が行方不明となった。
