運輸安全委員会年報 2012

平成 24 年 8 月

運輸安全委員会
Japan Transport Safety Board

第1章 航空事故等調査の状況

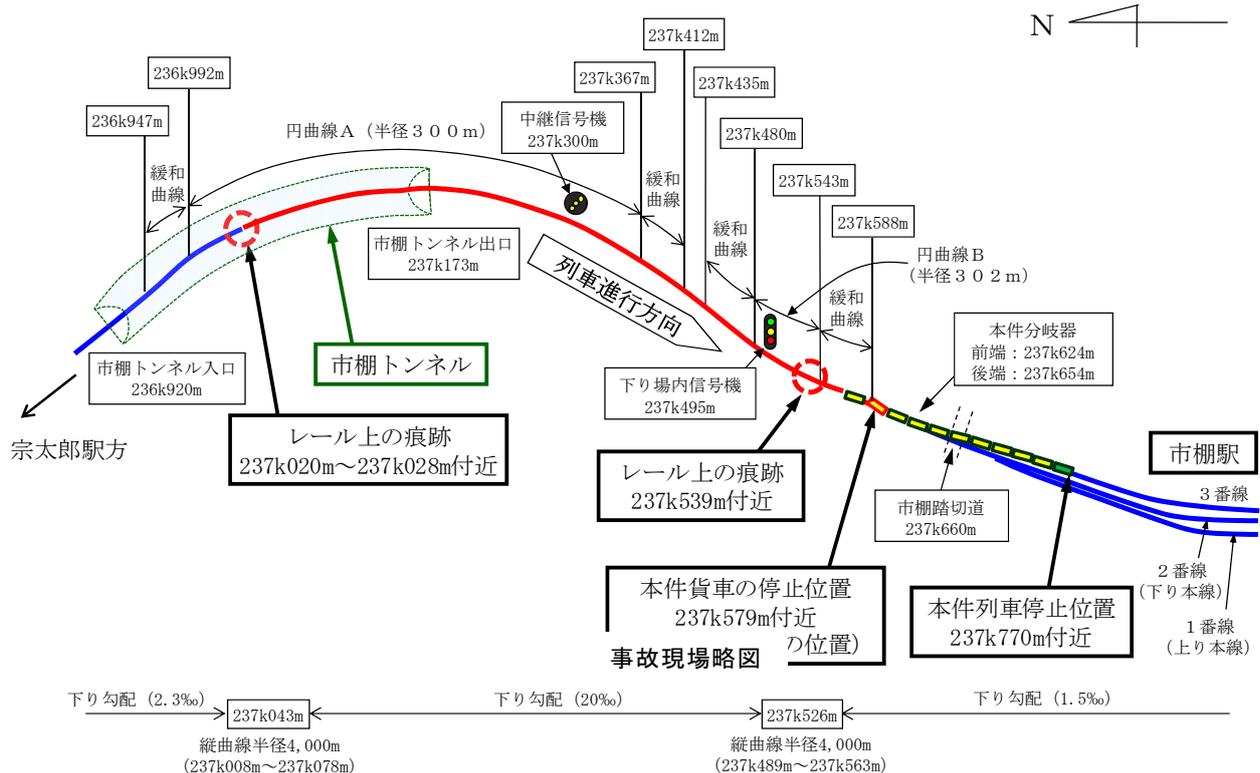
237k020m付近において、本件貨車後台車第1軸の外軌（左）側車輪の脱線係数が増加するとともに、限界脱線係数^{※6}が低下し、外軌（左）側車輪が外軌（左）に乗り上がり始めたものと考えられる。

その後、本件貨車は後台車第1軸が脱線した状態で走行し、半径302mの円曲線B内の237k539m付近で後台車第2軸が内軌（左）側へ脱線したと考えられる。後台車第2軸が円曲線B内で脱線したことは、カントが比較的大きくなる箇所であったため、脱線していた第1軸の影響で左側へ作用する力がより大きくなった可能性があると考えられる。

本件貨車後台車第2軸が脱線したのち、本件貨車後部の連結器の右側面及び最後尾貨車前部の連結器の左側面に復心棒と接触したと見られる傷があったことから、本件貨車が左に大きく傾いたと考えられる。

また、本件貨車の後台車第2軸左車輪付近の車体台枠及び電線管に、車輪によるものと見られる打痕があったことから、後台車第2軸が脱線したことにより、本件貨車の車体が大きく沈み込むとともに、本件貨車後部の連結器が最後尾貨車前部の連結器の下から抜け連結が外れ

九州旅客鉄道株式会社は、定期検査において軌道変位が整備基準値を超えていたため、施設設備実施基準及び施設設備実施細目に基づき、軌道の補修を行う計画としていたが、本事故は補修を行う前に発生した。事故現場付近では、平成21年12月11日に実施された定期検査において平面性変位が整備基準値を超過しており、複合変位も基準値を超過していたが、これらの項目は走行安全性に大きく影響するため特に注意する必要があることから、トンネル内において漏水の影響を受ける等、軌道変位の進展が増加しやすいおそれのある箇所においては、補修の時期を早めること等の措置が望まれる。

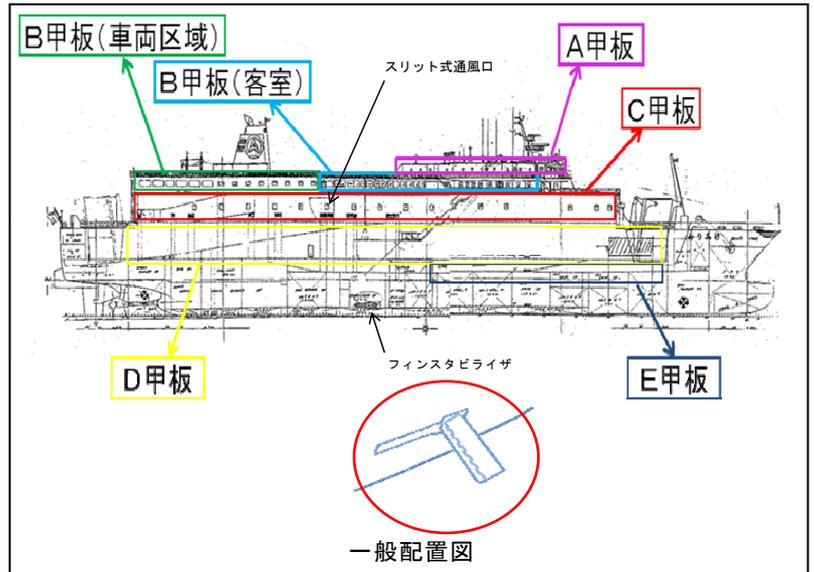
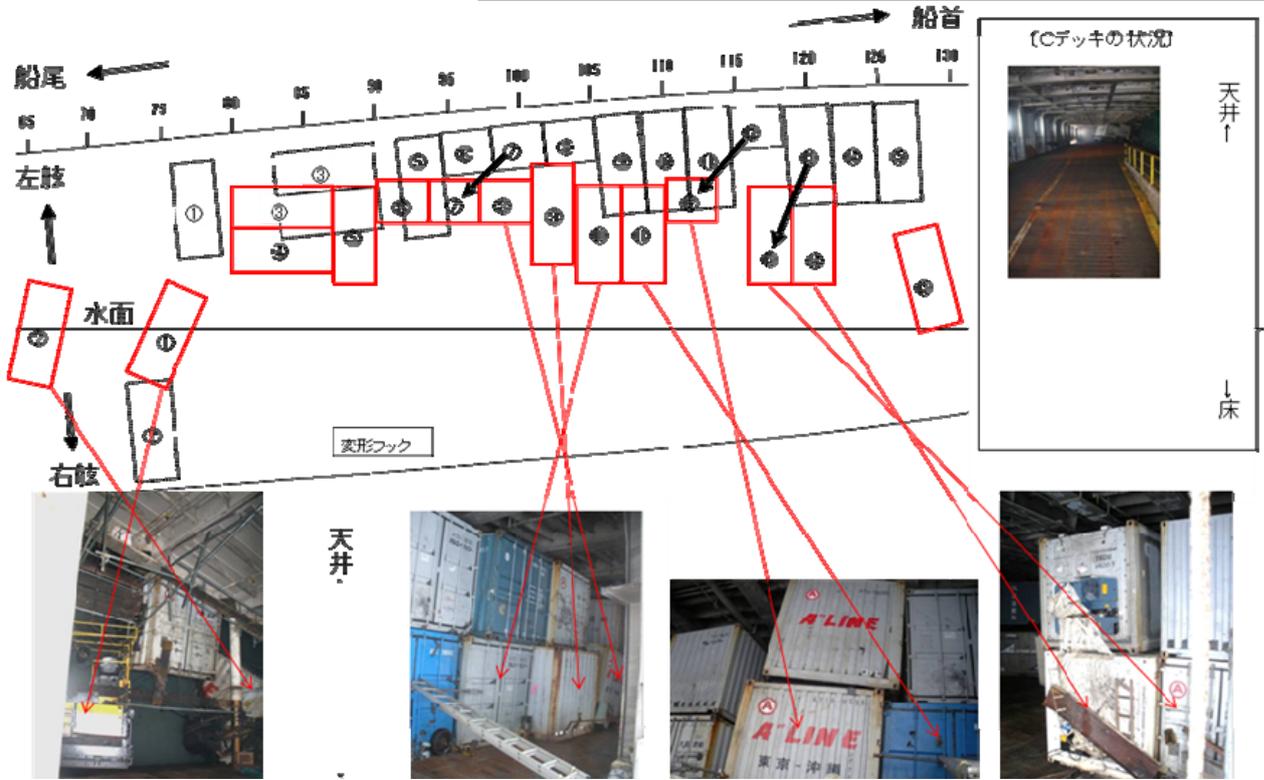
① A社は、本船に固縛金物を設置し、固縛機材を備えていたが、コンテナ及びシャーシに対する固縛方法について検討したことがなく、過度の移動を防止するための効果的な固縛方法などについてのマニュアルを策定していなかった。また、本事故当時、車両

区域の甲板に自動車渡船構造基準^{※2}で定められた基準を満たす塗料が塗布されておらず、本事故発生以前においてコンテナが移動したときの状況及び滑り止め塗料がはく離していた

ことから、C甲板及びD甲板は、コンテナ、補助脚及び架台と甲板間の最大静止摩擦係数が、鋼鉄間の0.4程度であった。

- ② コンテナは、大部分が船横方向に2段積みになされ、ほぼ3列おきに固縛用チェーンで固縛していたが、固縛用チェーンはその長さがコンテナの高さよりも約0.4mだけ長いものであったことから、コンテナを固縛した状態ではほぼ垂直に近く、過度の移動を防止するための効果的な固縛方法ではなかった。
- ③ シャーシは、主にC甲板に積載され、最前列の7台及び最後列の3台が6点取り（固縛用チェーンをいつもより2本を追加して6本で固縛）とし、その他のシャーシ（34台）については4点取り（固縛用チェーン4本で固縛するいつもの方法）で固縛されていた。
- ④ 本船は、右舷側に約25°の傾斜が生じたとき、コンテナが横滑りを始めた。
- ⑤ シャーシは、横傾斜角が27°に達すると、固縛用チェーンの張力が破断荷重を超えるため、同チェーンが破断した。固縛用チェーンが1本破断すると、他の同チェーンが連鎖的に破断し、シャーシが横滑りをした。
- ⑥ 本船は、横滑りなどの荷崩れが生じたため、左舷船尾約55°から波高約4.6mの第2波を受け、その波の下り斜面に船体中央が位置する状況となったとき、左旋回に伴う外方傾斜^{※3}も加わって右舷側に約40°の傾斜が生じた。

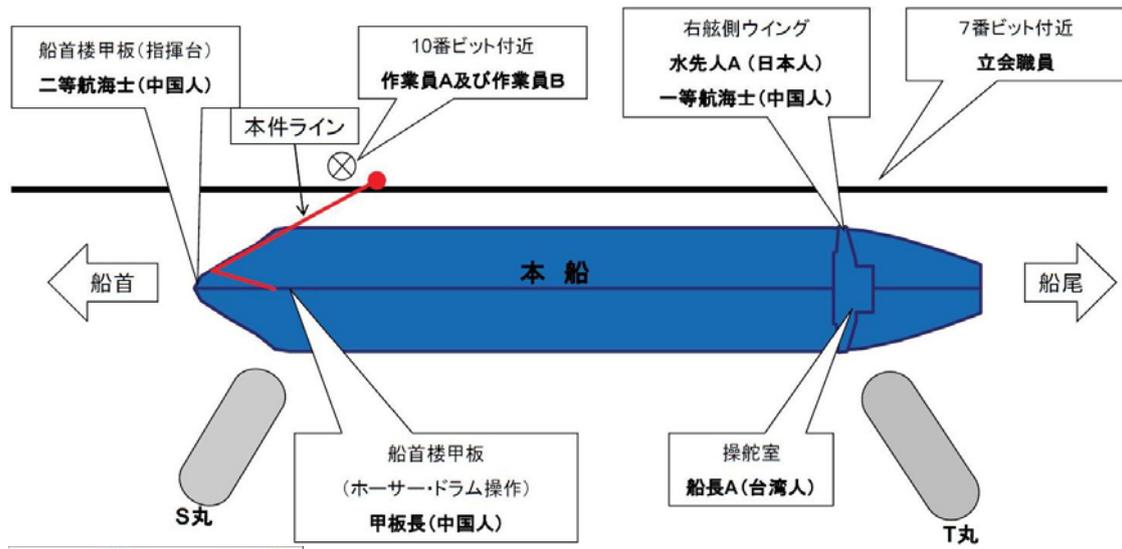
本事故当時の関係者の位置

- (1) 本船は、本件岸壁への着岸に際し、水先人が実質的な操船を行い、船長及び一等航海士が水先人の助言を受けて船首配置の二等航海士及び船尾配置の三等航海士に指示をしていたものと考えられる。
- (2) 破断した係船索（本件ライン）は、使用開始から1年未満の合成繊維製索であったが、繰り返し舷側厚板と船側外板とが直角に近い角度で接合した部分（舷側厚板屈曲部）に接触する状態で使用されていたことにより、損耗が生じていたものと考えられる。
- (3) 船長は、本船が着岸予定位置を行き過ぎる状況となったので、本件ラインで前進行きあしを抑えようとし、二等航海士に対して本件岸壁上のビットに係止している本件ラインの巻き込みを指示した可能性があると考えられる。

- (4) 二等航海士は、舷側厚板屈曲部付近を視認することができない船首指揮台上で作業指揮をとっていたので、本件ラインが舷側厚板屈曲部に接触する状態であることに気付かず、本件ラインの巻き込みを指示したものと考えられる。
- (5) 本件ラインは、舷側厚板屈曲部に接触する状態において、ホーサドラム※1での巻き込みによる衝撃張力並びに約0.3knの前進行きあし及び風圧による張力が重なってかかったことにより、破断したものと考えられる。
- (6) 作業員A及び作業員Bは、本件ラインが破断したとき、スナップバック※2の危険範囲内で作業をしていたため、スナップバックした本件ラインが当たったものと推定される。

本件ラインが破断したのは、本件ラインに損耗が生じていたことに加え、舷側厚板屈曲部に接触する状態において、ホーサドラムでの巻き込みによる衝撃張力並びに本船の前進行きあし及び風圧による張力が重なってかかったことによるものと考えられる。

係船索製造業者に対し、自らが製造した係船索の交換及び廃棄基準を作成し使用者に提供すること、係船業者に対し、係船索が破断したときのスナップバックの危険範囲の広がり状況を周知し、その範囲内での作業を極力避けるように指導することについて所見を述べた。
