運輸安全委員会年報 2015

ANNUAL REPORT 2015

運輸安全委員会

Japan Transport Safety Board

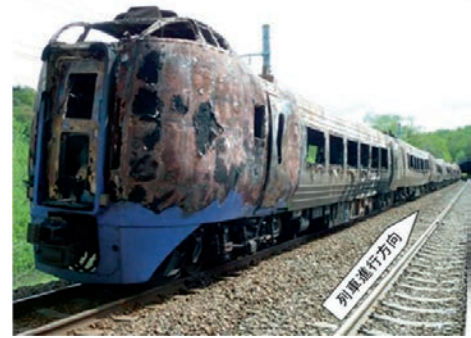
列車は、5両目後台車第1軸が左へ脱線していた。列車は4両目後部の動力伝達装置が損壊しており、列車の停止位置の約2km手前から、脱落した動力伝達装置等の部品が軌道上に点在していた。また、火災により全6両が焼損した。

車両の焼損状況

また、本事故において、列車が焼損したことについては、脱落した減速機かさ歯車によって6両目前部の燃料タンクが破損したため、漏出した軽油がその付近の木まくらぎ周辺に飛散し、発電機若しくはエンジン後端部上面付近で出火した火が延焼拡大したことによるものと考えられる。

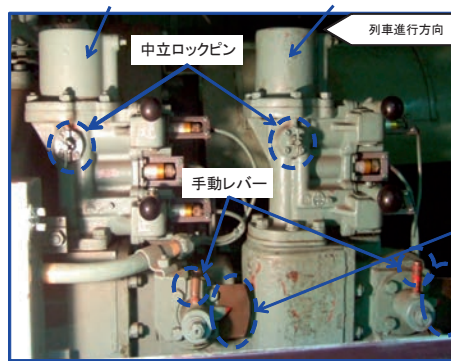
原因(抄)：本事故は、ディーゼル機関車を無動力回送するために行う正逆転切換機構等の「中立ロック」が正確に行われていなかったため、無動力回送時にディーゼル機関車の1速コンバーターに動力が伝わって空回りの状態となり、更に冷却水を抜いていたことから、コンバーターの冷却ができずにコンバーター内が高温となって損傷するとともに、高温となったコンバーターの破片等がコンバーター内部に残っていたトルコン油に引火したことにより火災が発生したものと考えられる。

正逆転切換機構(高低速切換機構)の切換位置表示板の表示

通常時であれば機関の動力による冷却水の循環によりコンバーターの冷却が行われるが、無動力回送のため冷却水が抜かれていたことから、コンバーターの冷却が行われず、コンバーターが過熱して損傷し、高温となったコンバーターの破片等がコンバーター内部に残っていたトルコン油(動力伝達用の油)に引火したものと考えられる

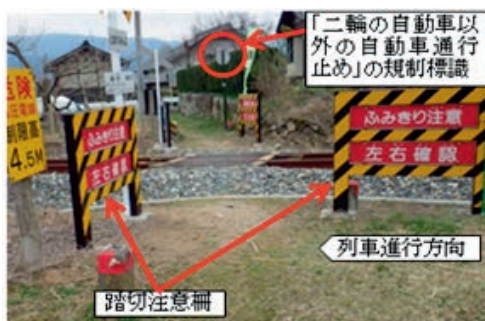
トラクタ進入側から見た踏切

同踏切に接続する道路を使わなかったことについては、未舗装の幅員の狭い（最小幅員約1.2m）盛土になっており、トラクタによる走行が困難であること、かつ作物などを運ぶためのトラックが進入できないこと、また、線路を挟んで離れた場所にある畑まで遠回りになることから、普段から運搬車を通行させていた同踏切を通行する経路を選び、踏切道をトラクタにより通行した可能性があると考えられる

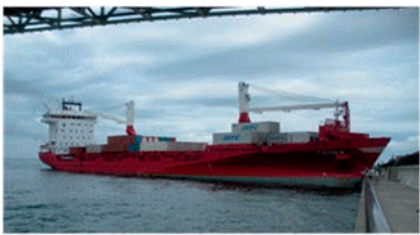
1	公表日	発生年月日・発生場所	事故名
	H26. 1. 31	H23. 8. 19 兵庫県神戸市明石海峡大橋北側護岸	コンテナ船FLEVODIJK(オランダ) 衝突(護岸)
概要	<p>本船は、船長及び二等航海士ほか13人が乗り組み、兵庫県淡路島西方沖の播磨灘を北東進中、明石海峡大橋北側護岸に衝突した。</p> <p>本船は、球状船首部に破口を伴う凹損等を生じ、護岸の一部を損壊したが、死傷者はいなかった。</p>

原因	<p>本事故は、夜間、本船が、播磨灘を明石海峡西口に向けて自動操舵で北東進中、単独で船橋当直に就いていた二等航海士が居眠りに陥ったため、明石海峡大橋北側護岸に向けて航行し、同護岸に衝突したことにより発生したものと考えられる。</p> <p>二等航海士が、居眠りに陥ったのは、眠気を感じ始めたので、眠気を払拭するために船橋内を歩き回ったが、その後、眠気が払拭されない状態で右舷側1号レーダーの前の椅子に腰を掛けていたことによるものと考えられる。</p>		
報告書	http://www.mlit.go.jp/jtsb/ship/rep-acci/2014/MA2014-1-2_2013tk0009.pdf		
2	公表日	発生年月日・発生場所	事故名
	H26. 1. 31	H24. 1. 11 千葉県千葉港葛南区	貨物船GUANG DA(パナマ) 乗組員死亡
概要	<p>本船は、船長ほか11人が乗り組み、千葉県千葉港葛南区京葉食品コンビナート南バースに着岸作業中、船首楼甲板に設置されたスタンドローラが甲板から外れ、外れたスタンドローラ又は係船索が同甲板にいた甲板員に当たり、甲板員が死亡した。</p>		
原因	<p>本事故は、本船が千葉港の京葉食品コンビナート南バースに着岸作業中、船長が船尾を岸壁に接近させようとして機関を後進にかけ、岸壁に係止した1本目のヘッドラインに張力が掛かった際、同ラインを掛けた船首楼甲板中央部のスタンドローラが甲板から外れたため、甲板員にスタンドローラ又はヘッドラインが当たったことにより発生したものと考えられる。</p> <p>船首楼甲板中央部に設置されたスタンドローラが甲板から外れたのは、ダブリングプレートと甲板との溶接部にぜい性破壊が生じ、1本目のヘッドラインの破断荷重以下の荷重で同溶接部が破断したことによるものと考えられる。</p> <p>HK LIWEIDA SHIPPING MANAGEMENT LIMITED が、船首楼甲板中央部のスタンドローラについて、ISTHMUS BUREAU OF SHIPPING による検査及び承認を受けておらず、船舶管理を適切に行っていなかったことは、本事故の発生に関与した可能性があると考えられる。</p>

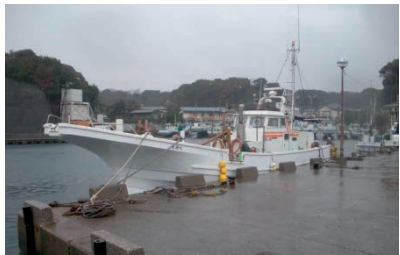
報告書	http://www.mlit.go.jp/jtsb/ship/rep-acci/2014/MA2014-1-3_2012tk0001.pdf		
3	公表日	発生年月日・発生場所	事故名
	H26. 1. 31	H24. 3. 4 千葉県館山市洲埼北西方沖	漁船大浦丸(A船) 遊漁船第五育丸(B船) 衝突
概要	<p>A船は、船長ほか2人が乗り組み、帰港のため、千葉県館山市洲埼南方沖の漁場を出発して北進中、B船は、船長が1人で乗り組み、釣り客6人を乗せ、洲埼北西方沖で漂泊して釣り中、両船が衝突した。</p> <p>B船は、釣り客1人が死亡したほか、船長が負傷し、右舷船尾部に破損を生じ、船尾部の便所、スパンカーマスト及び操舵室上部が脱落した。</p> <p>A船は、左舷船首部のハンドレールに曲損を、前部マストに折損を、船底部に破口及び擦過痕をそれぞれ生じた。</p>

原因	<p>本事故は、洲埼北西方沖において、A船が北進中、B船が漂泊して釣り中、両船長が見張りを適切に行っていなかったため、両船が衝突したことにより発生した可能性があると考えられる。</p> <p>A船の船長が、見張りを適切に行っていなかったのは、操舵室左舷側の椅子に腰を掛</p>
