第1章 平成27年に発した勧告・意見等の概要

1 勧告

㈱ジェイエア所属ボンバルディア式CL-600-2B19型JA206Jに係る航空重大インシデント

貨物列車走行の安全性向上に関する意見について

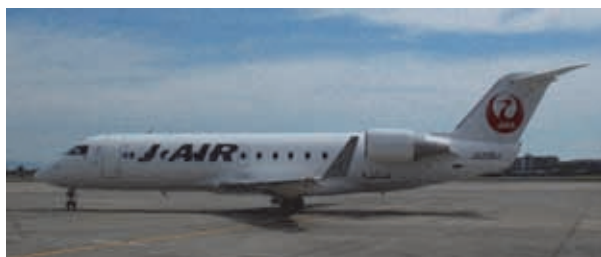
本重大インシデントは、右エンジンのフューエルマニホールド(燃料供給配管)と14番フューエルインジェクター(燃料噴射ノズル)を接続するカップリングナットが緩んだため、その部分から漏れた燃料がエンジンの熱により発火し、発動機防火区域内で火炎が発生したものと推定される。

カップリングナットが緩んだことについては、カップリングナットの締付け力が不足していたため、エンジンの振動などにより徐々に緩みが発生した可能性が考えられるが、緩みの原因を特定することはできなかった。

エンジンの分解整備時において、インジェクターとマニホールドの接続カップリングナットの締付け等の安全上重要な作業が確実に実施される体制となっているか、再点検を行うこと。

安全上重要なシステムの機能についての教育訓練を充実すること、及び火災発生時の訓練の内容について見直しを行うこと。
