# 運輸安全委員会年報 2016

# ANNUAL REPORT 2016

平成 28 年 7 月

運輸安全委員会

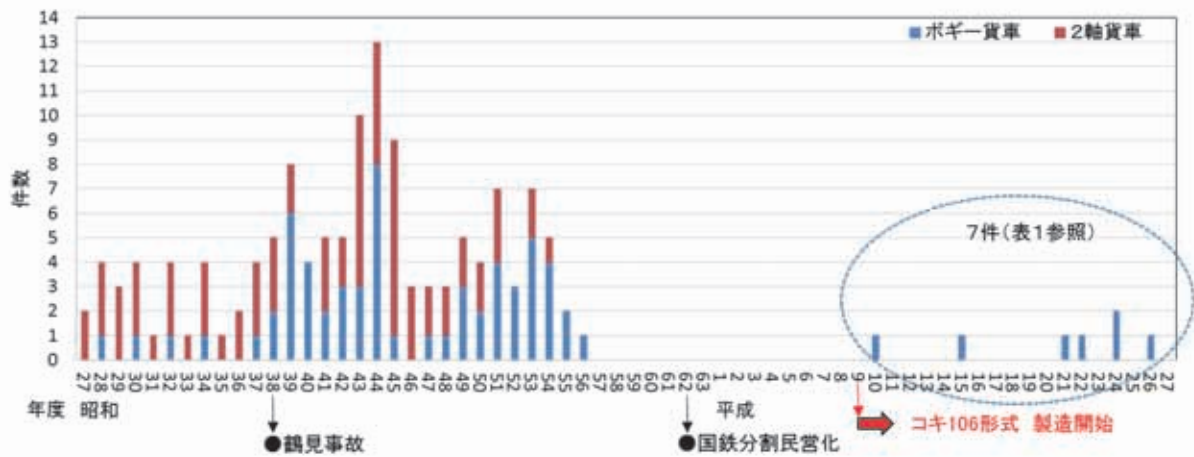
図1 貨車乗り上がり脱線及び同脱線に類似した事故件数の推移

図1に、貨車乗り上がり脱線及び同脱線に類似した事故に関する昭和27年度以降のデータを示す<sup>4)~6)</sup>。貨車の本線走行中の乗り上がり脱線は昭和50年代半ばまで頻発しており、これらの脱線事故は、「競合脱線」と呼ばれ、車両・軌道ともに管理基準値内であるが、様々な要素が競合することが原因とされた。昭和38年11月に東海道本線で発生した鶴見事故は、貨車の脱線による多重衝突事故となり、死者161名を出す大惨事となった。このため、当時の国鉄により調査委員会が設けられ、現車試験を含む種々の検討が行われ、車両・軌道両面からの競合脱線防止対策（TR41系台車のま

表1に示すとおり、平成10年から現在までに7件の同種の脱線事故が発生しており、最近の3件は江差線で発生している。江差線は昭和63年に海峡線と接続され、貨物列車が高頻度に走行する線区となったが、比較的急な曲線が多い特徴を有している。一般に半径の小さい曲線区間で大きい軌道変位が生じている場合は脱線に対する余裕度が低下することから、江差線では他の線区と比較して脱線に対する余裕度が低下する状況に至りやすい傾向を有していた可能性が考えられる。なお、今後、より詳細な分析が必要となるが、このような状況は江差線のみで生じるものではないと考えられ、貨物列車が走行する線区では同種の脱線についての検討が必要である。

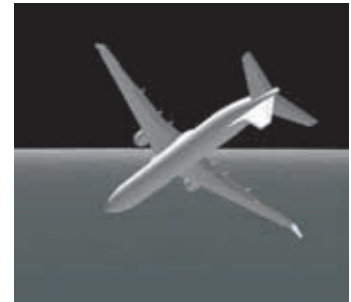
本重大インシデントは、同機の飛行中、操縦室に機長を入室させるため、副操縦士がドアロックセレクターを操作するつもりで誤ってラダートリムコントロールを操作したことにより、オートパイロットによる姿勢の維持が限界を超えて機体が異常な姿勢となるとともに、その認知が遅れ、加えてその後の姿勢回復操作の一部が不適切又は不十分であったため、更に異常な姿勢となり、浮揚する力を失ったことなどから急降下に至り、「航空機の操縦に障害が発生した事態」に準ずる状態に陥ったものと推定される。

ドアロックセレクターを操作するつもりで誤ってラダートリムコントロールを操作したことについては、副操縦士に以前乗務していた737-500のドアロックセレクターの操作記憶が十分に修正されずに残っていたこと、及び737-500のドアロックセレクターと737-700のラダートリムコントロールの配置・形状・大きさ・操作上の類似点が関与したと考えられる。以前の操作記憶が十分に修正されずに残っていたことについては、副操縦士にはドアロックセレクターの配置変更が身に付いていなかった可能性が考えられ、これには配置変更したスイッチの操作をどのように訓練するのかについて、エアーニッポン(株)を含めた航空会社が検討・策定して国土交通省航空局が審査・承認する、差異訓練に関する訓練・審査の内容を決定するための現在の仕組みが十分に機能していなかったことが関与した可能性が考えられる。また、副操縦士が適切にタスク管理できなかつたことが誤操作に関与したと考えられる。

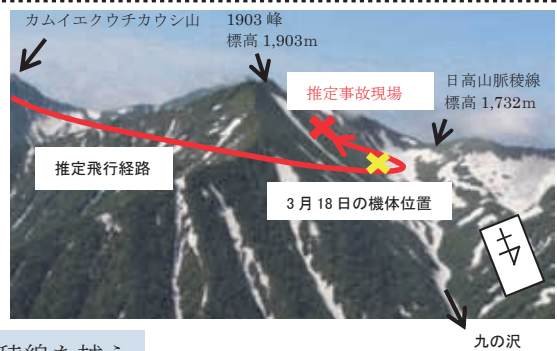
当該事故機

機長は、下降気流に遭遇し対地速度が減少する中、最終的に稜線を越えるための安全な高度を確保できるものと判断して約2,000mで事故現場となる九ノ沢の谷に進入したが、その後、予想以上に下降気流が強くなったため降下を止めることができなかったことに鑑みれば、谷に進入時の高度は結果的に余裕のない高度であったものと考えられる。このように余裕のない高度で谷に進入したことが、同機が安全な高度以下に下がってしまったことの一因と考えられる。

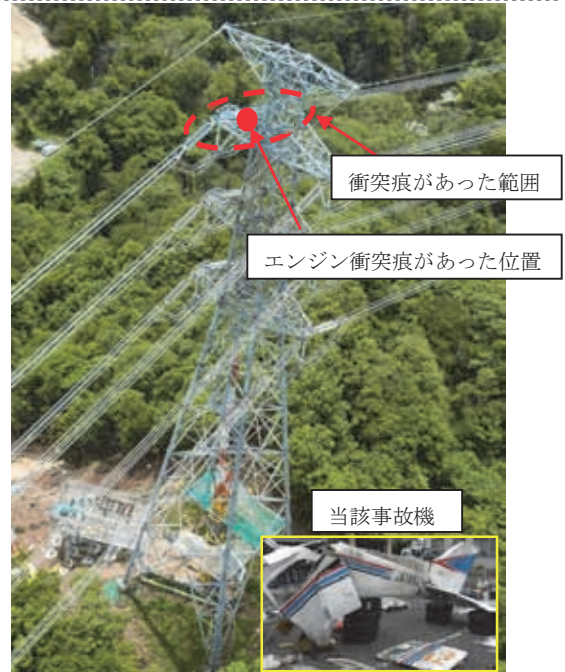
## 《 衝突直前 》

地表から150m以上の高度を確保する必要があったが、GPSのデータ及び地表標高によると、同機は最低安全高度を遵守していなかったものと考えられる

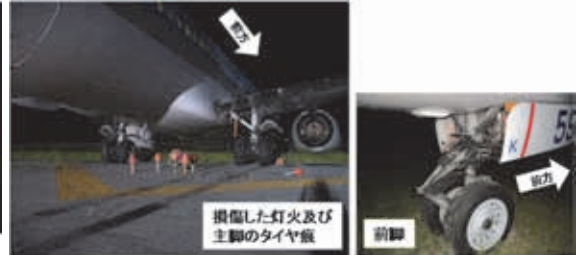
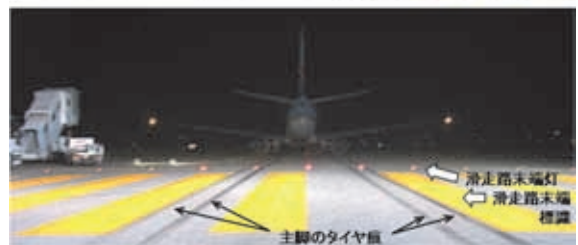
機長は 1 年半以上新潟空港へ飛来しておらず、また副操縦士は夜間の新潟空港滑走路 10 への着陸は初めてであった。機長及び副操縦士は、交差滑走路を有する新潟空港に慣れていなかったことから、夜間着陸のため視認できる地上目標等が限られる中、着陸後の減速操作やコールに加えて離脱誘導路の確認等、ワークロードが高い状況であったものと推定される。また、速度計に頼らない低速域においては速度感覚をつかみにくかった可能性が考えられる。

機長は「通常、滑走路中心線灯の色の変化で滑走路の残距離を判断している」としているにもかかわらずそれに気付くことができなかつたこと及び副操縦士が「赤色灯火の手前で止まるには速度が少し速かった」と述べていること、また、DFDR の記録によればオートブレーキ解除後ブレーキ圧力が低下していたことから、マニュアルブレーキによる減速操作が不足していたものと考えられる。

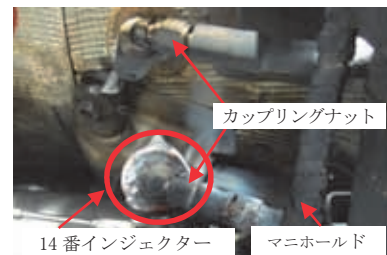
14番インジェクター マニホールド

原因	<p>本重大インシデントは、右エンジンのフューエルマニホールド(燃料供給配管)と14番フューエルインジェクター(燃料噴射ノズル)を接続するカップリングナットが緩んだため、その部分から漏れた燃料がエンジンの熱により発火し、発動機防火区域内で火炎が発生したものと推定される。</p> <p>カップリングナットが緩んだことについては、カップリングナットの締付け力が不足していたため、エンジンの振動などにより徐々に緩みが発生した可能性が考えられるが、緩みの原因を特定することはできなかった。</p>

火炎が発生した痕跡

報告	(株)IHIに対する報告(平成27年2月26日)		
		エンジンの分解整備時において、インジェクターとマニホールドの接続カップリングナットの締付け等の安全上重要な作業が確実に実施される体制となっているか、再点検を行うこと。		
	報告	(株)ジェイエアに対する報告(平成27年2月26日)		
		安全上重要なシステムの機能についての教育訓練を充実すること及び火災発生時の訓練の内容について見直しを行うこと。		
	報告書	<a href="http://www.mlit.go.jp/jtsb/aircraft/rep-inci/AI2015-2-1-JA206J.pdf">http://www.mlit.go.jp/jtsb/aircraft/rep-inci/AI2015-2-1-JA206J.pdf</a> <a href="http://www.mlit.go.jp/jtsb/aircraft/p-pdf/AI2015-2-1-p.pdf">http://www.mlit.go.jp/jtsb/aircraft/p-pdf/AI2015-2-1-p.pdf</a> (説明資料) 事例紹介(57ページ)を参照		
3	公表日	発生年月日・発生場所	所属	登録記号・型式
	H27. 4. 23	H24. 12. 25 岩手県 花巻空港	(株)ジェイエア	JA202J ボンバルディア式CL600-2B19型 (大型機)
	概要	同機は、花巻空港に着陸した際、滑走路を左側(東側)へ逸脱し、前輪が草地にはみ出した状態で停止した。 同機には、機長ほか乗務員2名、乗客42名の計45名が搭乗していたが、負傷者はいなかった。		
	原因	本重大インシデントは、同機が着陸した際、接地後の地上滑走において進行方向を維持することができなかつたため、滑走路を左側に逸脱したことによるものと考えられる。 同機が進行方向を維持することができなかつたのは、氷点に近い気温における降雪により、雪氷調査時より滑りやすい状態であった滑走路において、機長がラダーペダルを急に踏み変えたことによるものと考えられる。		
	報告書	<a href="http://www.mlit.go.jp/jtsb/aircraft/rep-inci/AI2015-3-1-JA202J.pdf">http://www.mlit.go.jp/jtsb/aircraft/rep-inci/AI2015-3-1-JA202J.pdf</a>

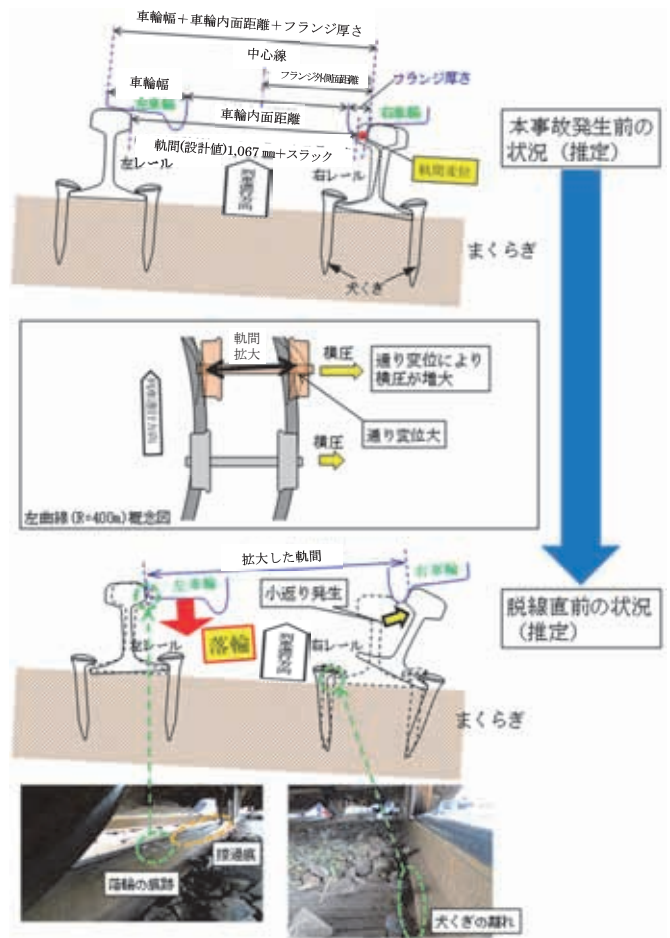
事現場付近の軌道変位の定期検査と検査結果を踏まえた整備を担当する保線管理室全体において軌道の保守に従事する者としての基本的な認識が欠如していたものと考えられ、また保線管理室の軌道保守管理を管理する立場にある保線所において、同管理室の軌道の保守に係る業務を適切に管理しておらず、実態を把握出来ていなかったものと考えられる。

保線管理室及び保線所が軌道の保守管理業務を確実に実施するための企画・管理を担当する立場の本社工務部保線課において、軌道の保守管理をする上で必要な現場機関の業務の実施状況を適切に確認しておらず、軌道の保守に係る業務実態を十分に確認していなかった可能性があると考えられる。

**原因(抄)**：本事故は、事故現場付近において、通り変位及び軌間変位が整備基準値を大幅に超過した状態であったにもかかわらず、軌道が整備されていなかったため、整備基準値を大幅に超過した通り変位の影響により、列車の走行時に著大な横圧が作用して軌間拡大が進みやすい状態であったところに、本件列車が走行時に発生した著大な横圧により、レールの横移動と小返りが発生したことから、6両目後台車の左車輪が軌間内に脱線したことにより発生したと推定される。

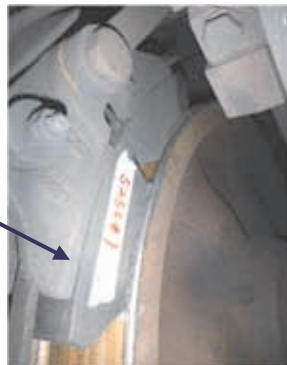
制輪子付着物は、車輪踏面及び車輪フランジに残る摩擦調整材(※)並びにレール塗油(※)が制輪子の周囲に堆積し、車輪、レール及び制輪子の摩耗粉や塵埃と混ざり合ったものと考えられ、後続列車は、制輪子の交換後に清掃が行われていないことから、制輪子ごとの使用期間に応じて制輪子付着物の堆積が進んでいった可能性があると考えられる。

付着物の少ない例  
7両目 #1車輪の制輪子  
制輪子交換日 H26.1.30

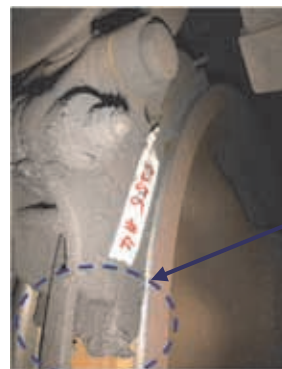
堆積した制輪子付着物の例  
7両目 #4車輪の制輪子  
制輪子交換日 H25.4.10

15日16時44分に川崎市に大雪警報が発令されており、また事故現場に近い検車区で記録された積雪の状況から、事故現場付近の積雪は、同日23時ごろからレール頭頂面に達するくらいの高さになっていたと考えられることから、後続列車においては、車輪フランジ先端が積雪と接触して雪を巻き込み、車輪フランジ部に残っていた油分なども巻き込んで制輪子堆積物と混ざり合い、液体となって制輪子摺動面と車輪踏面との間に継続的に供給された可能性が考えられる。

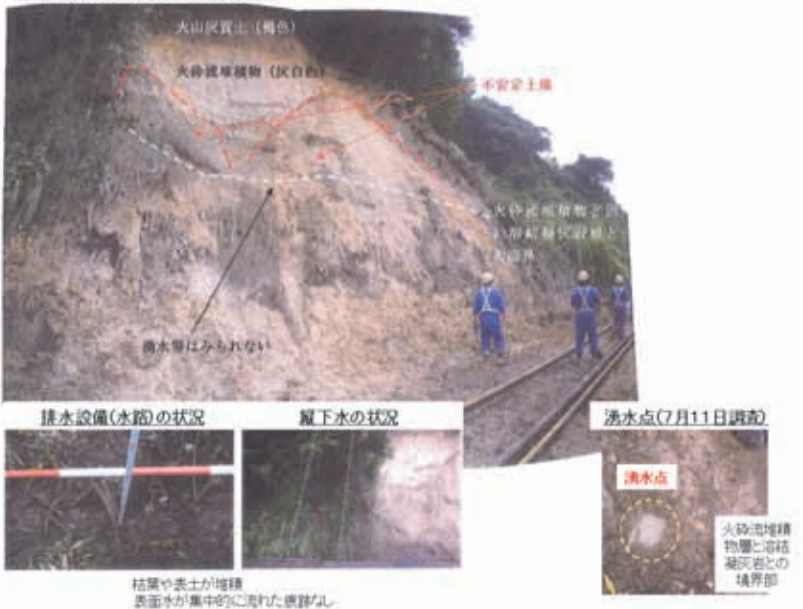
崩壊が発生した斜面は尾根状の地形の側面にあたる勾配の急な斜面で、下から溶結凝灰岩、火砕流堆積物、風化火砕流堆積物、ローム、固結火山灰等の地層からなり、主たる崩壊部は、火砕流堆積物と風化火砕流堆積物の層であると考えられることに加え、崩壊発生箇所周辺が切土から約80年経過していることから、地山の経年劣化により力学的な緩みが進行し、斜面の安定度が限界に近い状態であったことが、降雨以外の要因として影響したと考えられる。

崩壊面の状況(6月22日～23日調査)

**原因：**本事故は、線路左側の切土斜面が崩壊したため、線路内に木及び土砂が流入し、列車が木に衝突するとともに木及び堆積した土砂に乗り上げて脱線したことにより発生したものと推定される。

斜面が崩壊したのは、崩壊した斜面の地形、地質の状況に加えて、当該箇所は切土斜面における地山の経年劣化により力学的な緩みが進行し、斜面の安定度が限界に近い状態であったところに、最大時雨量39mm、連続降雨量100mmの降雨により土の重量が増加したことによる可能性があると考えられる。

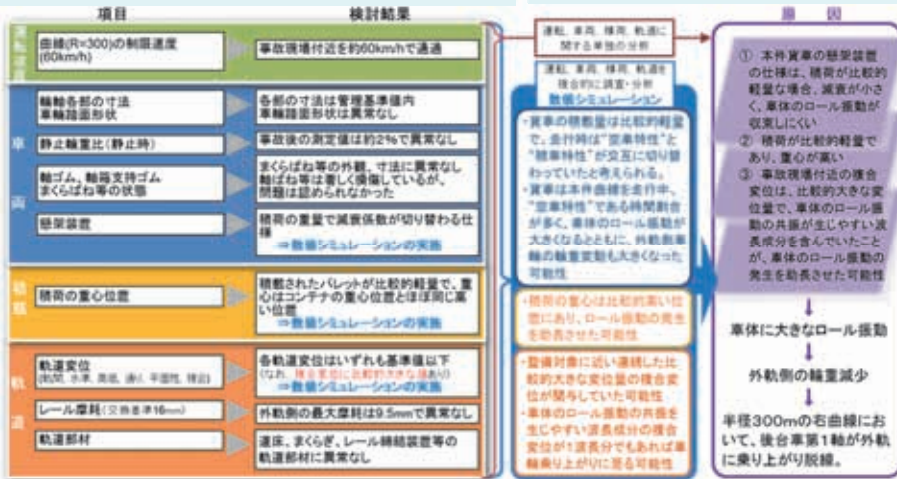
事故発生場所付近の軌道変位は整備基準値内であったが、複合変位は整備対象に近い連続した比較的大きな変位量であったこと、走行速度に対して車体のロール振動を大きくする波長成分を含んでいたことが誘因となり、車体のロール振動及び輪重の変動が繰り返し発生することを助長させた可能性があると考えられる。

事故現場付近の軌道変位が整備基準値内であっても関わらず、脱線が発生したことについては、通り変位と水準変位の両方の変位が逆位相で含まれる複合変位が、車輪の乗り上がりに関与した可能性があると考えられ、また、貨車の車体のロール振動の共振を生じやすい波長成分の複合変位が1波長分でも存在すれば、ロール振動が発生して輪重変動が生じ、車輪の乗り上がりに至る可能性があると考えられる。

**原因：**本事故は、列車が半径300mの右曲線を通じた際に、事故現場付近においてコキ106形式の貨車後台車第1軸の外軌側の輪重が減少し、外軌に乗り上がったことにより脱線したものと考えられる。

外軌側の輪重が減少したことについては、事故現場付近において貨車に発生したと考えられる大きなロール振動によるものと考えられる。

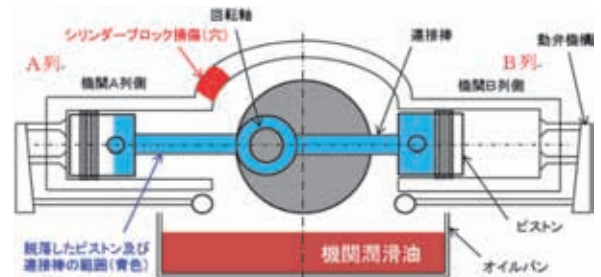
本重大インシデントが発生した背景としては、車両等に重大な影響が及ぶことが懸念されるスライジングブロック及び燃料制御に関連する部品の損傷がしばしば発生した際に、同社が全社的に検討を行わずに一部の関係者のみで対策を策定していた可能性があり、その対策は、十分な調査によって得られたデータを基に分析・検討されたものではなく、対症療法的なものとなっていた可能性があることなどが考えられる。

エンジンが過回転状態となって損傷したことについては、スライジングブロックのピンが折損した場合に、コントロールラックが燃料噴射量増方向に作用する構造となっていたこと、また、過回転状態となったエンジンを強制的に停止させる仕組みがなかったことが関与していると考えられる。

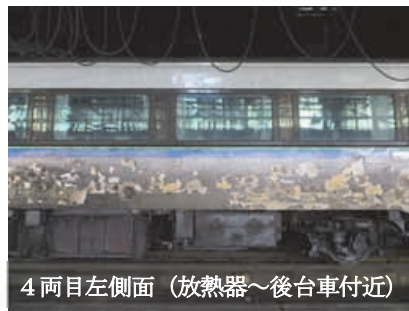
4両目左側面(機関~放熱器付近)

- (1) 特急列車の4両目に搭載されていたディーゼルエンジンの调速機に使用されているスライジングブロックが、ピンのガイドアームへの圧入端部で疲労破断したことから、同エンジンが制御不能かつ過回転状態となり、エンジン内部のピストンや接続棒等を損傷した、
- (2) 破損した接続棒がシリンダーブロックを突き破った際に発生した火花が、開口部から噴出した燃料及び機関潤滑油並びに機関冷却水に含まれた不凍性防食剤に引火し、また、それらが、高温状態の排気マニホールド、過給器、排気管等の表面に付着して発火した、
- (3) その際、列車が高速で走行していたことから、上述した燃料及び機関潤滑油等が列車の後方車両に向かって飛散し、車体側面に付着したために、車体側面の表面塗装が焼損したことにより発生したものと推定される。
