## 第5章 船舶事故等調査活動

## 7 平成29年に発生した重大な船舶事故等の概要

11 主な船舶事故調査報告書の概要（事例紹介）

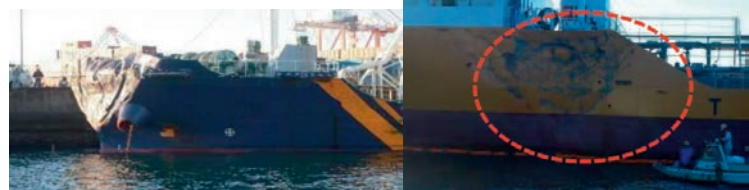
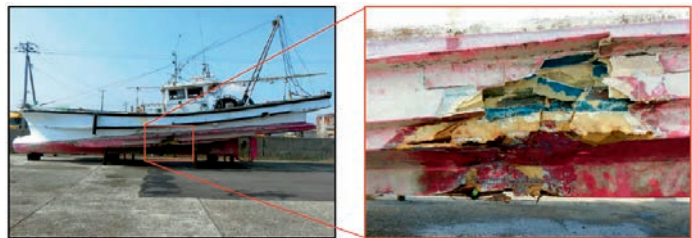
報告書	<p><a href="http://www.mlit.go.jp/jtsb/ship/rep-acci/2017/MA2017-2-1_2015tk0008.pdf">http://www.mlit.go.jp/jtsb/ship/rep-acci/2017/MA2017-2-1_2015tk0008.pdf</a> 事例紹介(104ページ)参照</p>	
2	公表日	発生年月日・発生場所	事故名
	H29. 3. 30	H28. 2. 19 大分県姫島村姫島東方沖	コンテナ船SINOKOR INCHEON (A船、大韓民国) 漁船敏丸 (B船) 衝突
	概要	<p>A船は、船長及び二等航海士ほか15人が乗り組み、愛媛県四国中央市三島川之江港に向けて東進中、また、B船は、船長1人が乗り組み、山口県防府市三田尻中関港三田尻地区に向けて北北西進中、大分県姫島村姫島東方沖において両船が衝突した。</p> <p>B船は船長が死亡し、左舷中央部外板に破口等を生じ、転覆して全損となった。</p> <p>A船は球状船首に擦過傷を生じた。</p>

原因	<p>本事故は、夜間、姫島東方沖において、A船が東進中、B船が北北西進中、A船の二等航海士が、B船と衝突するおそれがないと思い、B船に対する見張りを行っておらず、また、B船の船長が至近となるまでA船に気付かなかったため、両船が衝突したものと考えられる。</p> <p>A船の二等航海士がB船と衝突するおそれがないと思ったのは、レーダーの真速度ベクトルを延ばしたところ、B船の同ベクトルの先端がA船の同ベクトルの先端の後方に達したことによるものと考えられる。</p> <p>B船の船長が至近となるまでA船に気付かなかったのは、疲労が蓄積した状況であったことが関与した可能性があると考えられるが、B船の船長が本事故で死亡していることから、見張りの状況を明らかにすることはできなかった。</p>	
	報告書	<a href="http://www.mlit.go.jp/jtsb/ship/rep-acci/2017/MA2017-3-1_2016tk0002.pdf">http://www.mlit.go.jp/jtsb/ship/rep-acci/2017/MA2017-3-1_2016tk0002.pdf</a>	
3	公表日	発生日月日・発生場所	事故名
	H29. 4. 27	H28. 9. 23 和歌山県和歌山市沖ノ島西南西方沖	遊漁船釣人家XI 釣り客負傷
	概要	<p>本船は、船長ほか1人が乗り組み、釣り客23人を乗せ、友ヶ島水道を南進中、船体が上下動した際、釣り客3人が負傷した。</p>	
	原因	<p>本事故は、本船が友ヶ島水道を南進中、遭遇した波高約1.5mの波を速力約15knの滑走状態で乗り越えたため、船体が上下動し、前部甲板の椅子に腰を掛けていた釣り客のうち、3人が椅子等に落下したことにより発生したものと考えられる。</p>	
	報告書	<a href="http://www.mlit.go.jp/jtsb/ship/rep-acci/2017/MA2017-4-1_2016tk0014.pdf">http://www.mlit.go.jp/jtsb/ship/rep-acci/2017/MA2017-4-1_2016tk0014.pdf</a>

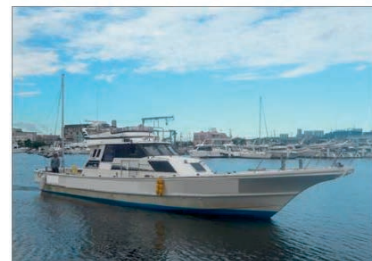
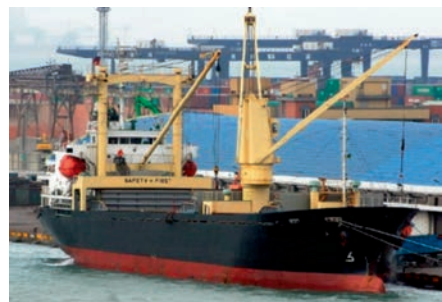
4	公表日	発生日月日・発生場所	事故名
	H29. 6. 29	H28. 5. 10 静岡県御前崎港	貨物船CENTURY SHINE (パナマ) 乗揚
	概要	<p>本船は、船長ほか14人が乗り組み、静岡県御前崎港を南南西進中、浅所に乗り揚げた。本船は、船首部船底外板に擦過傷を生じたが、死傷者はいなかった。</p>	
	原因	<p>本事故は、本船が御前崎港に入航する際、船長が本件浅所を知らなかったため、防波堤C灯台寄りを航行し、本件浅所に乗り揚げたものと考えられる。</p> <p>船長が本件浅所を知らなかったのは、事前に海図等で水路調査を行った際、本件浅所に関する情報がなかったことによるものと考えられる。</p> <p>海図等に本件浅所に関する情報がなかったのは、本件管理事務所が、御前崎港内の水深調査を長期にわたり行っていなかったことから、本件浅所を把握しておらず、三管本部に伝えるべき水深の変化に関する情報を有していなかったことによるものと考えられる。</p> <p>本件管理事務所が御前崎港内の水深調査を長期にわたり行っていなかったのは、平成12年までに水深に顕著な変化が認められなかったこと、同港内に流入する大きな河川がなかったこと等から、測深する必要性を考慮していなかったことによるものと考えられる。</p> <p>本船が防波堤C灯台寄りを航行したのは、船長が中央ふ頭の前面海域で右回頭しようとしたことによるものと考えられる。</p>	
	報告書	<a href="http://www.mlit.go.jp/jtsb/ship/rep-acci/2017/MA2017-6-1_2016tk0007.pdf">http://www.mlit.go.jp/jtsb/ship/rep-acci/2017/MA2017-6-1_2016tk0007.pdf</a>

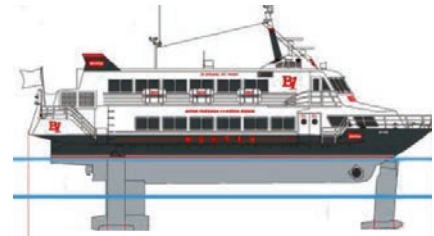
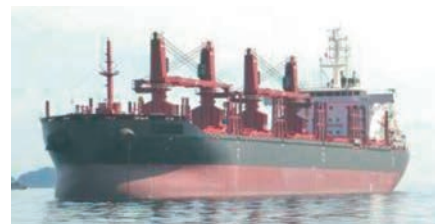
6	公表日	発生年月日・発生場所	事故名
	H29. 8. 31	H28. 5. 16 山口県柳井市平郡島西方沖	貨物船HUNAN（シンガポール） 乗組員行方不明
	概要	<p>本船は、船長ほか22人が乗り組み、水先人を乗せ、広島県福山市福山港に向け、山口県柳井市平郡島西方沖の平郡水道を北東進中、甲板手1人が舷側はしごから落下し、着用していた膨脹式救命胴衣付きハーネス型安全帯の命綱により宙づりになったものの、落水し、行方不明になった。</p>	
	原因	<p>本事故は、本船が平郡水道を北東進中、乗組員3人と水先人用はしごの揚収作業を行っていた甲板手が、舷側はしごから落下して本件安全帯の命綱によって宙づりになりロープ等を掴（つか）もうと両手を挙げた際、身体が本件安全帯から抜けたため、落水したことにより発生したものと考えられる。</p> <p>甲板手の身体が本件安全帯から抜けたのは、甲板手が本件安全帯の両腿の2か所のバックルを留めていなかったことによるものと考えられる。</p> <p>甲板手が、ロープ等を掴もうと両手を挙げたのは、左手でロープ等を掴もうとしたものの、身体が海面上を引きずられる状態であったことから、ロープ等を掴めずにいたことによるものと考えられる。</p> <p>甲板手の身体が海面上を引きずられる状態であったことは、本船において、海面上を引きずられる状態を軽減する減速又は停船する等の措置をとらなかったことが関与したものと考えられる。</p> <p>甲板長等が水先人用はしごの揚収作業を行うに当たり作業責任者と</p> <ol style="list-style-type: none"> <li>揚収作業を行うことの要否</li> <li>揚収作業を行うに当たり、安全保護具の適切な着用確認等安全対策の実施等の内容の事前打合せが行われなかった</li> </ol> <p>ことは、本事故の発生に関与した可能性があると考えられる。</p>	
	報告書	<a href="http://www.mlit.go.jp/jtsb/ship/rep-acci/2017/MA2017-8-1_2016tk0004.pdf">http://www.mlit.go.jp/jtsb/ship/rep-acci/2017/MA2017-8-1_2016tk0004.pdf</a>

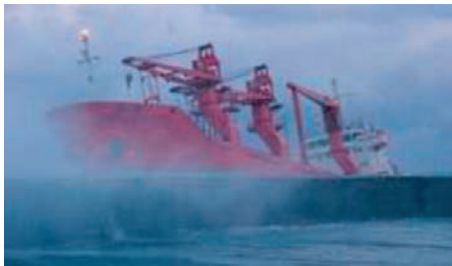
報告書	<a href="http://www.mlit.go.jp/jtsb/ship/rep-acci/2017/MA2017-8-2_2016tk0006.pdf">http://www.mlit.go.jp/jtsb/ship/rep-acci/2017/MA2017-8-2_2016tk0006.pdf</a>	
8	公表日	発生年月日・発生場所	事故名
	H29. 9. 28	H28. 1. 10 山形県酒田市酒田港付近	貨物船CITY (パナマ) 乗揚
	概要	<p>本船は、船長ほか17人が乗り組み、山形県酒田市酒田港付近において単錨泊中、風速が増し、揚錨して沖へ出ようとしたものの、圧流され、酒田港付近の西護岸の消波ブロックに乗り揚げた。</p> <p>本船は、船体が船橋まで水没し、全損となったが、死傷者はいなかった。</p>	
	原因	<p>本事故は、本船が、酒田港を含む秋田沖に最大風速15m/sの風及び波高約2.8mの波が予想されている状況下、酒田港沖で錨泊中、気象及び海象情報を適切に入手しておらず、また、船長が、本船の耐航性を把握していなかったため、安全な水域に避難する時機を逸し、揚錨して沖へ向かおうとしたものの針路を保持するだけの速力が得られずに操船不能となり、酒田港付近の西護岸の消波ブロックに乗り揚げたものと考えられる。</p> <p>本船が、気象及び海象情報を適切に入手していなかったのは、船長がアジア太平洋地上解析図及び沿岸波浪解析図を見て天候の悪化を示す兆候がないと思ったことによるものと考えられる。</p> <p>船長が本船の耐航性を把握していなかったのは、Trans Ocean Shipping Co., Ltd. が安全管理マニュアル等において、パラスト航海状態時における限界係駐力と限界風速、同航海状態時における風圧及び主機出力を考慮した保針操船の限界等の耐航性に関する記載がなかったことによるものと考えられる。</p>

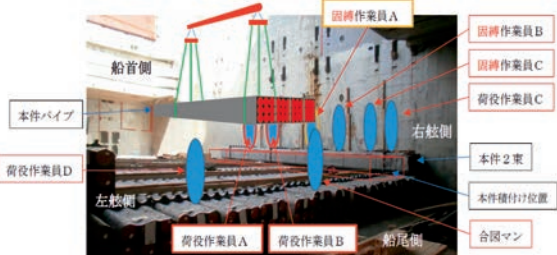
報告書	<a href="http://www.mlit.go.jp/jtsb/ship/rep-acci/2017/MA2017-9-1_2016tk0001.pdf">http://www.mlit.go.jp/jtsb/ship/rep-acci/2017/MA2017-9-1_2016tk0001.pdf</a>	
9	公表日	発生年月日・発生場所	事故名
	H29. 9. 28	H28. 10. 30 阪神港神戸区新港東ふ頭T岸壁	貨物船BBC ASIA (アンティグア・バーブーダ) 作業員死傷
	概要	<p>本船は、阪神港神戸区新港東ふ頭T岸壁において、クレーンを使用してパイプの積荷役作業中、貨物倉内で作業をしていた作業員3人が、クレーンで吊り上げられていたパイプの束と側壁との間に挟まり、2人が死亡し、1人が重傷を負った。</p>

原因	<p>本事故は、本船が、阪神港神戸区の新港東ふ頭T岸壁において、右舷着けで積荷役中、1号クレーンで吊り上げて停止していた‘9本のステンレス製のパイプを結束した貨物4束’（本件パイプ）が右舷方に振れたため、貨物倉内の右舷側壁側に積み付けられた貨物上で待機等していた荷役作業員2人及び固縛作業員1人が本件パイプと右舷側壁との間に挟まれたことにより発生したものと考えられる。</p> <p>1号クレーンで吊り上げて停止していた本件パイプが右舷方に振れたのは、本事故時、着岸時より潮高が低くなったこと、また、本船の喫水が増加したことなどによって本船の右舷側のフェンダ下面が岸壁の防舷材上面に引っ掛かり、右舷傾斜が遮られた状態において、本件パイプを1号クレーンで吊り上げて‘貨物倉の右舷側壁から約3mの距離、内底板から約2.75mの高さの位置’（本件停止位置）で停止させた際、フェンダ下面が防舷材上面から外れ、船体の横揺れが生じて右舷側に傾斜したことによるものと考えられる。</p> <p>作業員が貨物倉内の右舷側壁側に積み付けられた貨物上で待機等していたのは、同貨物上が本件パイプの運搬経路に該当しないことなどにより同貨物上への立入りが禁止されていなかったことに加え、これまで、クレーンの操作を停止している状態で吊り上げられた荷物が大幅に振れることがなかったことから、本事故時、本件パイプが本件停止位置から同貨物上まで振れることを予測できなかったことによるものと考えられる。</p>	
	報告書	<a href="http://www.mlit.go.jp/jtsb/ship/rep-acci/2017/MA2017-9-2_2016tk0015.pdf">http://www.mlit.go.jp/jtsb/ship/rep-acci/2017/MA2017-9-2_2016tk0015.pdf</a> 事例紹介（105ページ）参照	
10	公表日	発生日月・発生場所	事故名
	H29.9.28	H28.4.22 フランス共和国ボルドー港	ケミカルタンカー-BUCCOO REEF 乗組員死亡
	概要	<p>本船は、船長ほか21人が乗り組み、水先人1人を乗せ、フランス共和国ボルドー港において引船の支援を受けて着岸作業中、タグラインの先取りロープを船外に繰り出していた甲板員が船首部の構造物に身体を打ち付けられて落水し、4月23日に死亡した。</p>

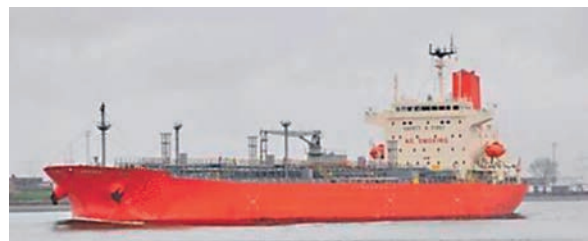
概要	<p>本船は、船長ほか9人が乗り組み、和歌山県和歌山下津港で潤滑油等の基材となるベースオイルの揚げ荷を終えて三重県四日市市四日市港に向けて出港し、貨物タンクの洗浄作業を行いながら和歌山県御坊市南方沖を南東進中、貨物タンクで爆発が発生した。</p> <p>本船は、乗組員1人が死亡し、乗組員2人が重傷等を負い、2番及び3番貨物タンクの頂部及び隔壁に曲損等を生じた。</p>	
	原因	<p>本事故は、夜間、本船が、和歌山下津港で1番及び3番貨物タンクのベースオイルの揚げ荷を終えて出港し、貨物タンクの洗浄作業を行いながら御坊市南方沖を南東進中、貨物ポンプを使用してバタワース洗浄機による海水を使った貨物タンクの洗浄作業を始め、No.2貨物ポンプ、1番及び3番タンク底部並びに同タンク用荷役配管に残っていたベースオイルが3番貨物タンク内に噴射され、右舷3番貨物タンクの通気管内にまで飛散した状況下、本船の機関長が右舷3番貨物タンクの通気管に管を溶接する作業を行ったため、右舷3番貨物タンクの通気管及び右舷3番貨物タンク内のベースオイルが気化及び着火して爆発が発生したものと考えられる。</p> <p>本船の機関長が右舷3番貨物タンクの通気管に管を溶接する作業を行ったのは、引火点が高いベースオイルを積載したタンクの洗浄中であるが、溶接部が小さく短時間で終了するので危険はないと思ったことによる可能性があると考えられる。</p> <p>ベースオイルが3番貨物タンク内に噴射され、右舷3番貨物タンクの通気管内にまで飛散した状況となったのは、貨物タンクの洗浄作業前に貨物タンク底部、貨物ポンプ及び荷役配管の内部を水で洗い流す作業を行っていなかったことが関与したものと考えられる。</p>	
	報告書	<p><a href="http://www.mlit.go.jp/jtsb/ship/rep-acci/2017/MA2017-10-1_2016tk0013.pdf">http://www.mlit.go.jp/jtsb/ship/rep-acci/2017/MA2017-10-1_2016tk0013.pdf</a></p>

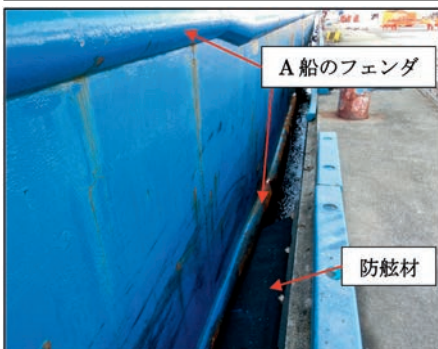
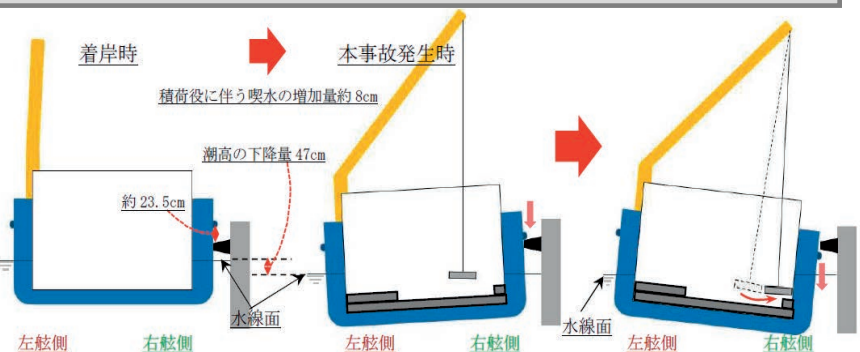
A船は、本事故時、着岸時より潮高が低くなったこと、喫水が増加したことなどによって船体右舷中央部のフェンダ下面が本件岸壁の防舷材上面に引っ掛かり、A船の右舷傾斜が遮られた状態において、本件パイプを1号クレーンで吊り上げて本件停止位置で停止させた際、フェンダ下面が防舷材上面から外れたことにより、船体の横揺れが生じて右舷側に約7°傾斜したものと考えられる。

**原因（抄）：**本事故は、A船が、阪神港神戸区の新港東ふ頭T岸壁において、右舷着けで積荷役中、1号クレーンで吊り上げて停止していた本件パイプが右舷方へ振れたため、貨物倉内の右舷側壁面に積み付けられた貨物上で待機等していた荷役作業員2人及び固縛作業員1人が本件パイプと右舷側壁との間に挟まれたことにより発生したものと考えられる。

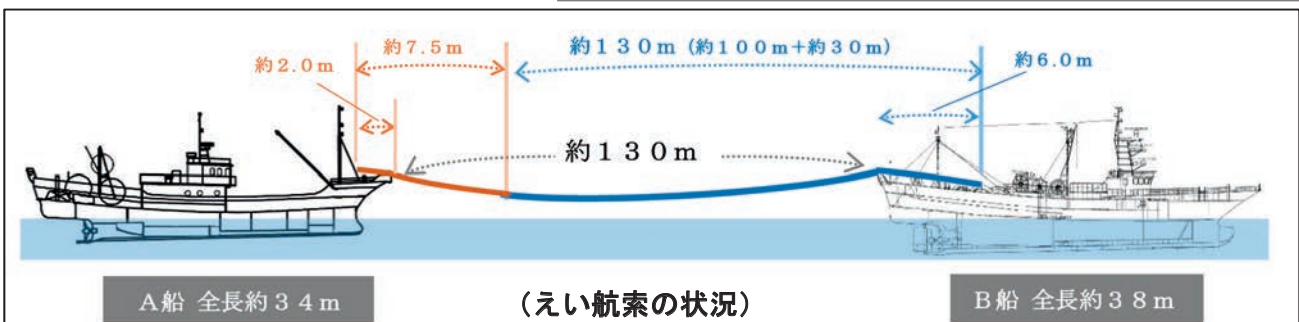
(転覆の状況)

- ・A船は、構造物等を追加していたこと、甲板上に水槽を設置していたことから、復原性が低下し、また、乾舷が減少していたものと考えられる。
- ・A船は、えい航索の長さが不十分で索張力の急激な増加がA船に伝わりやすい状況であったことから、索張力による傾斜モーメントが増大した可能性があると考えられる。
- ・A船の風による定常傾斜及び波による動揺にA船の索張力による傾斜エネルギーを加えた横傾斜角は、ブルワーク水没角を超えるまで傾斜するものと考えられる。
- ・A船は、横傾斜角がブルワーク水没角を超え、復原てこが小さくなる状況でブルワークが抵抗となって復原しにくい状況となり、引き続く波を受けて転覆した可能性があると考えられる。

**原因 (抄)：**本事故は、夜間、A船が、復原性が低下し、また、乾舷が減少していた状態でA船の主機が停止し、B船によってえい航されて美保関灯台北方沖を南東進中、横傾斜角がブルワーク水没角を超えたため、復原しにくい状態となり、引き続く波を受けて転覆した可能性があると考えられる。

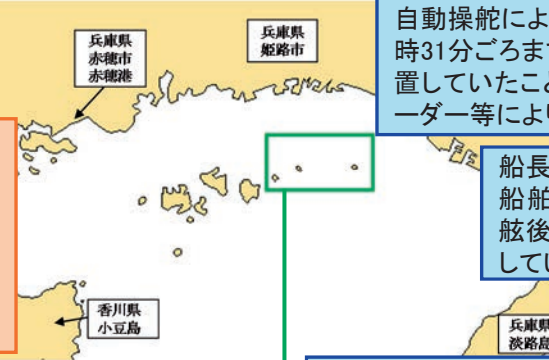
(事故発生場所概略図)

航海士Bは、A船の方位が変わらず、A船がB船を避航する様子もなく、約200～300mに近づいたので右に舵を取り、主機の回転数を下げ、再度電子ホーンを鳴らした

A船は、船長Aが、単独の船橋当直につき、自動操舵により航行中、11時28分ごろから11時31分ごろまで、B船が鞍掛島の南西方に位置していたことから、B船を視認することもレーダー等により探知することもできなかった

船長Aは、前路に航行の支障となる船舶がないものと思ひ、船橋左舷後部の海図台で書類の記載等をして見張りを行っていなかった
