第3章 航空事故等調査活動

1 調査対象となる航空事故・航空重大インシデント

3 航空事故等調査の状況

8 主な航空事故等調査報告書の概要（事例紹介）

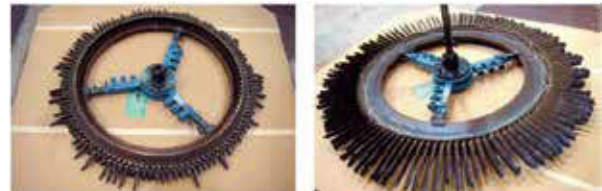
参照	事例紹介（62ページ）を参照		
9	公表日	発生年月日・発生場所	所属	登録記号・型式
	R1.10.31	H29.9.5 東京国際空港	日本航空(株)	JA743J ボーイング式777-300ER型 (大型機)
	概要	<p>同機は、東京国際空港の滑走路34Rから離陸した直後に、第1（左側）エンジンから異音が発生するとともに不具合が発生したことを示す計器表示があったため、同エンジンを停止して引き返し、管制上の優先権を得て同空港に着陸した。</p> <p>着陸後の点検において、同エンジンの低圧タービン（LPT）の複数段の静翼及び動翼が損傷し、タービン・リア・フレームに開口が発生していることが確認された。</p>		
原因	<p>本重大インシデントは、同機が離陸した直後に、第1（左側）エンジンの低圧タービン（LPT）の複数段の静翼及び動翼が損傷したため、それらの破片の一部がタービン・リア・フレーム（TRF）に衝突して開口が発生したものと推定される。</p> <p>低圧タービンの複数段の静翼及び動翼が損傷したことについては、LPT第5段静翼の1枚が破断したことによるものと推定される。</p> <p>LPT第5段静翼の1枚が破断したことについては、アーチバインディングによる応力集中により生じた亀裂がエンジンの運転に伴う繰り返し応力により破断に至ったものと推</p>

LPT第5段（左側）及び第6段（右側）動翼の損傷状況

定される。		
	報告書	http://www.mlit.go.jp/jtsb/aircraft/rep-inci/AI2019-7-1-JA743J.pdf http://www.mlit.go.jp/jtsb/aircraft/p-pdf/AI2019-7-1-p.pdf (説明資料)		
	参照	特集 1 (4) (8ページ)、事例紹介 (63ページ)		
10	公表日	発生年月日・発生場所	所属	登録記号・型式
	R1.10.31	H30.10.20 高知県長岡郡大豊町	西日本空輸(株)	JA003W ベル式412EP型 (回転翼航空機)
	概要	同機は、高知県長岡郡大豊町内の山林上空を飛行中、機外につり下げていたバケットから生コンクリートを落下させた。なお、地上への被害はなかった。		
	原因	<p>本重大インシデントは、同機がバケットに生コンを積載して飛行中、意図せずシャッターが開いたため、生コンが地上に落下したものと推定される。</p> <p>意図せずシャッターが開いたことについては、シャッターのオーバーセンター機構によるロックが適切に働いていない状態で飛行中、乱れた気流により機体が動揺した際、シャッターに掛かる荷重が増大し、シャッターが押し開かれたものと考えられる。</p>		
	報告書	http://www.mlit.go.jp/jtsb/aircraft/rep-inci/AI2019-7-2-JA003W.pdf		
11	公表日	発生年月日・発生場所	所属	登録記号・型式
	R1.11.28	R1.7.7 北海道北見市	NPO法人エアロスポーツきたみ	JA4027 (A機) アビオン・ピエール・ロバン式 DR400/180R型 (小型機) JA2288 (B機) アレキサンダー・シュライハー 式ASK21型 (滑空機)
	概要	A機がB機を曳航してスカイポートきたみ(場外離着陸場)を離陸し、高度約3,000ftを飛行中、両機をつなぐ曳航索が破断した。その直後、B機側に残っていた曳航索が落下した。負傷者、機体損傷及び地上の被害はなかった。		
	原因	<p>本重大インシデントは、A機がB機を曳航中に曳航索が破断した際、索切れを認識していなかったB機の機長が左降下旋回していくA機を見て、これに追従することは危険と判断し、曳航索離脱装置を操作したため、B機側に残っていた曳航索が落下したものと推定される。</p>

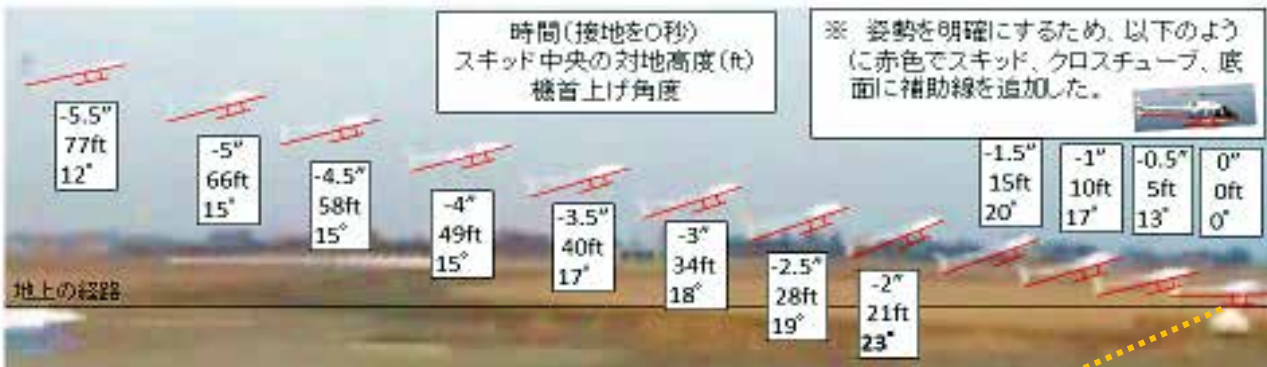
機体損壊状況

クロスチューブ変形

アンテナ取り付け部外板等を損傷

原因：本事故は、同機がオートローテーション・フルランディングを実施した際に、減速の開始が遅れたこと及びその後の操縦操作が適切に行われなかったことから、機体の降下を止めることができずハードランディングとなり機体を損傷したものと推定される。

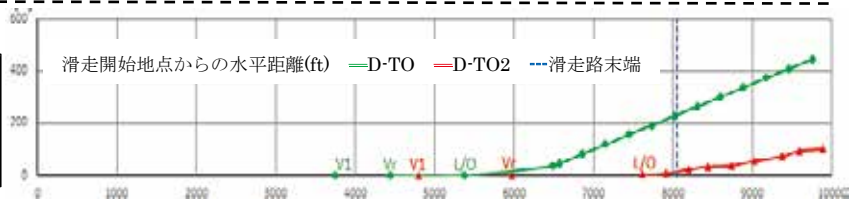
QAR の記録と製造者の推算値

離陸滑走開始位置から浮揚までの水平距離	滑走路末端高度
QAR の記憶	7,720ft	16ft
製造者の推算値	5,370ft	230ft

原因 (抄)：本重大インシデントは、同機が必要な離陸推力よりも低い離陸推力を使用して離陸滑走を開始したため、浮揚までの滑走距離が長くなり、滑走路末端近くで浮揚し、オーバーランに準ずる事態になったものと考えられる。

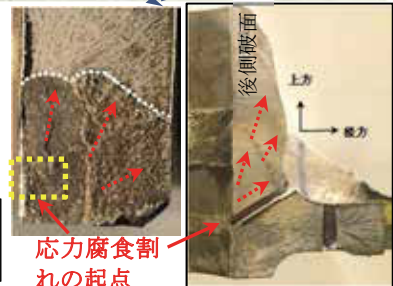
- 前側破面については全面が腐食により黒く変色
- 後側破面については、一部が腐食により黒く変色している部分と灰色の真新しい金属表面の両方を確認

前側破面については、ピボット穴の下部に発生した腐食が起点となって応力腐食割れが発生、繰り返し荷重により割れが進行

ブッシングが回転したことによりシーラントが切れ、その隙間からピボット穴とブッシングとの間に水分等が浸入

後側破面については、ピボット穴の下部にあるグリースの通路に発生した腐食が起点となって応力腐食割れが発生、繰り返し荷重により割れが進行

原因：本重大インシデントは、着陸時に右主脚後方の車軸が折損したため、誘導路上で停止し地上走行が継続できなくなったものと認められる。

車軸が折損したことについては、ピボット穴に腐食に起因する応力腐食割れが発生し、割れがある状態のまま運航したことによるものと推定される。

ピボット穴に腐食が発生した事についてはブッシングが回転しシーラントが切れたことで水分が浸入したこと、及び腐食防止剤が塗布されていなかったことが関与したものと推定される。
