## 第4章 鉄道事故等調査活動

### 3 鉄道事故等調査の状況

## 6 公表した鉄道事故等調査報告書の状況

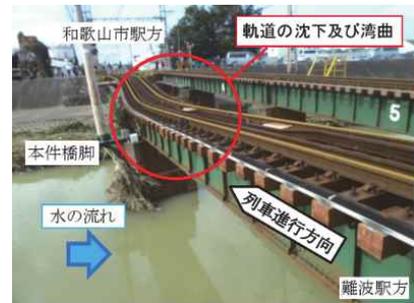
1	公表日	発生年月日・事故種類	鉄軌道事業者	線区(場所)
	H31.1.31	H29.10.22 列車脱線事故	南海電気鉄道(株)	南海本線 樽井駅～尾崎駅間 (大阪府)
概要	<p>列車は、樽井駅を定刻に出発した。列車の運転士は、男里川橋梁上を速度約70km/hで惰行運転中、約50m先の線路が沈み込んでいることを認め、直ちにブレーキを使用した。列車は当該箇所を通過し、約250m走行して停止した。</p> <p>その後の調査の結果、列車は、男里川橋梁上で3両目の後台車第2軸が右側に脱線し、その後復線していたことが判明した。</p> <p>また、男里川橋梁は、下り線第5橋脚が沈下及び傾斜し、軌道が沈下及び湾曲していた。</p> <p>列車には、乗客約250名及び乗務員2名が乗車しており、そのうち乗客5名が負傷した。</p> <p>なお、本事故発生日、平成29年台風21号が日本の南を北上しており、本州南岸にかかる前線の活動が活発になったため、事故現場を含む大阪府南部の広い地域で降雨が続いていた。</p>			
原因	<p>本事故は、橋脚が沈下及び傾斜して大きな変形が生じた橋りょう上の軌道を当該列車が走行したため、3両目後台車第2軸が線路右側に脱線したことにより発生し、その後、脱線した状態で通過した踏切内で復線したものと推定される。</p> <p>橋脚が沈下及び傾斜したことについては、みお筋が変化して河水が集中したことによる橋脚周辺の河床低下や、洗掘防護工である根固め工の損傷等、本事故発生以前から橋脚の洗掘に対する防護機能が低下していたところに、本事故発生当時の増水した河水により、橋脚周辺の地盤が広い範囲で洗掘されたことによるものと考えられる。</p> <p>洗掘に対する防護機能が低下していたことについては、橋りょうの検査において、橋りょうの根固め工の変状を認識しながらも、変状に対する評価を十分に行っていなかったため、根固め工の補修、補強等の措置が講じられなかったことが関与したものと考えられる。</p>			
報告書	<p><a href="http://www.mlit.go.jp/jtsb/railway/rep-acci/RA2019-1-2.pdf">http://www.mlit.go.jp/jtsb/railway/rep-acci/RA2019-1-2.pdf</a>  <a href="http://www.mlit.go.jp/jtsb/railway/p-pdf/RA2019-1-2-p.pdf">http://www.mlit.go.jp/jtsb/railway/p-pdf/RA2019-1-2-p.pdf</a> (説明資料)</p>

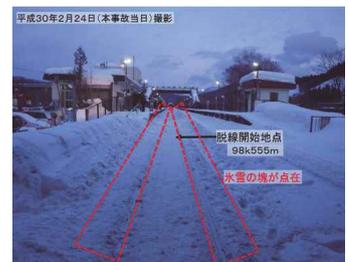
原因	<p>本事故は、列車が駅構内の直線区間を通過中、線路上に多くの氷雪が堆積していた箇所において、3両目前台車第1軸の右車輪のフランジが右レールを乗り越えて脱線したことにより発生し、その後、脱線した状態で通過した分岐器内で復線したものと考えられる。</p> <p>列車の3両目前台車第1軸が脱線したことについては、3両目前台車の側ばりが線路に堆積していた氷雪により押し上げられた状態になるとともに、フランジウェー付近にあった硬い氷雪により車輪フランジが持ち上がったことによる可能性があると考えられる。</p> <p>脱線の発生箇所付近の線路上に多くの氷雪が堆積していたことについては、本事故発生の前日の降雪量及び積雪量が多かったこと、及び本事故発生の日以前に現場付近の線路の除雪が行われていなかったことが関与した可能性があると考えられる。</p>			
	報告書	<p><a href="http://www.mlit.go.jp/jtsb/railway/rep-acci/RA2019-3-1.pdf">http://www.mlit.go.jp/jtsb/railway/rep-acci/RA2019-3-1.pdf</a>  <a href="http://www.mlit.go.jp/jtsb/railway/p-pdf/RA2019-3-1-p.pdf">http://www.mlit.go.jp/jtsb/railway/p-pdf/RA2019-3-1-p.pdf</a> (説明資料)</p>		
	参照	事例紹介(88ページ)を参照		
7	公表日	発生年月日・事故種類	鉄軌道事業者	線区(場所)
	H31.4.25	H30.6.16 踏切障害事故	九州旅客鉄道(株)	長崎線 鍋島駅～久保田駅間(佐賀県) 於保踏切道(第4種踏切道:遮断機及び警報機なし)
概要	<p>列車の運転士は、鍋島駅～久保田駅間を速度約84km/hで走行中、於保踏切道(第4種踏切道)に進入してくる自動車を認め、直ちに非常ブレーキを使用し気笛を吹鳴したが、同列車は同自動車と衝突した。</p> <p>この事故により、同自動車の運転者が死亡した。</p>

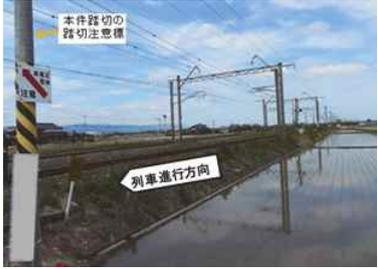
原因	<p>本事故は、踏切遮断機及び踏切警報機が設けられていない第4種踏切道である於保踏切道に列車が接近している状況において、自動車が同踏切道に進入したため、列車と衝突したことにより発生したものと推定される。</p> <p>列車が接近している状況において自動車が同踏切道に進入した理由については、自動車の運転者が死亡しているため明らかにすることはできなかった。</p>			
報告書	<p><a href="http://www.mlit.go.jp/jtsb/railway/rep-acci/RA2019-3-2.pdf">http://www.mlit.go.jp/jtsb/railway/rep-acci/RA2019-3-2.pdf</a>  <a href="http://www.mlit.go.jp/jtsb/railway/p-pdf/RA2019-3-2-p.pdf">http://www.mlit.go.jp/jtsb/railway/p-pdf/RA2019-3-2-p.pdf</a> (説明資料)</p>			
8	公表日	発生年月日・事故種類	鉄軌道事業者	線区(場所)
	R1.6.27	H30.6.16 列車脱線事故	京葉臨海鉄道(株)	臨海本線 蘇我駅構内(千葉県)
概要	<p>列車の運転士は、蘇我駅を出発した。出発後、分岐器を通過中に後ろに引っ張られる感じがしたため後方を確認したところ、4両目(以下、車両は機関車を含め前から数え、前後左右は列車の進行方向を基準とする。)の貨車が左に傾いているのを認めたことから、非常ブレーキを操作して列車を停止させた。</p> <p>停止後、4両目の貨車を確認したところ、全4軸が左側に脱線していた。</p> <p>同列車には運転士1名が乗車していたが、負傷はなかった。</p>

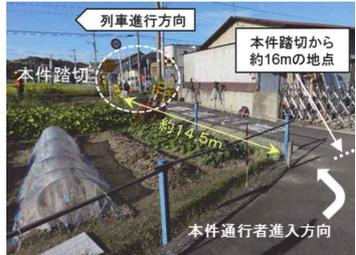
原因	<p>本事故は、踏切遮断機及び踏切警報機が設けられていない第4種踏切道である岩崎の一踏切道に列車が接近している状況において、自転車に乗った通行者が同踏切道に進入したため、列車と衝突したことにより発生したものと認められる。</p> <p>列車が接近している状況において自転車に乗った通行者が同踏切道に進入した理由については、通行者が列車の接近を認識していなかった可能性が考えられるが、通行者が死亡しているため明らかにすることはできなかった。</p>			
報告書	<a href="http://www.mlit.go.jp/jtsb/railway/rep-acci/RA2019-5-1.pdf">http://www.mlit.go.jp/jtsb/railway/rep-acci/RA2019-5-1.pdf</a> <a href="http://www.mlit.go.jp/jtsb/railway/p-pdf/RA2019-5-1-p.pdf">http://www.mlit.go.jp/jtsb/railway/p-pdf/RA2019-5-1-p.pdf</a> (説明資料)

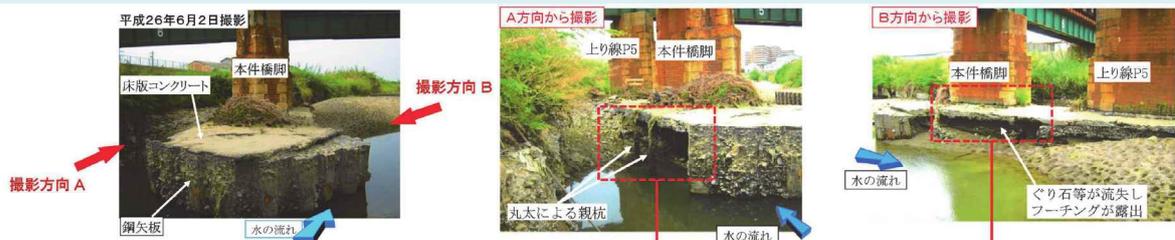
男里川橋梁付近における長期的な流況変化により、平成20年以降、流水が当該橋脚付近へ集中し、同橋脚近傍の河床が徐々に低下して根固め工が損傷した。

事故発生以前から当該橋脚の洗掘に対する防護機能が低下していたところに、増水していた河水によって同橋脚の広い範囲で洗掘が発生し、支持地盤が大きく減少したことにより、同橋脚が沈下・傾斜したものと考えられる。

**原因：**本事故は、橋脚が沈下及び傾斜して大きな変形が生じた橋梁上の軌道を列車が走行したため、3両目後台車第2軸が線路右側に脱線したことにより発生し、その後、脱線した状態で通過した線路内で復線したものと推定される。

橋脚が沈下及び傾斜したことについては、みお筋が変化して河水が集中したことによる橋脚周辺の河床低下や、洗掘防護工である根固め工の損傷等、本事故発生以前から橋脚の洗掘に対する防護機能が低下していたところに、本事故発生当時の増水した河水により、橋脚周辺の地盤が広い範囲で洗掘されたことによるものと考えられる。

衝撃振動試験で固有振動数に大きな減少が見られない橋脚についても、河床の状況や根固め工等の洗掘防護工の変状を把握し、健全度を判定することが必要である。

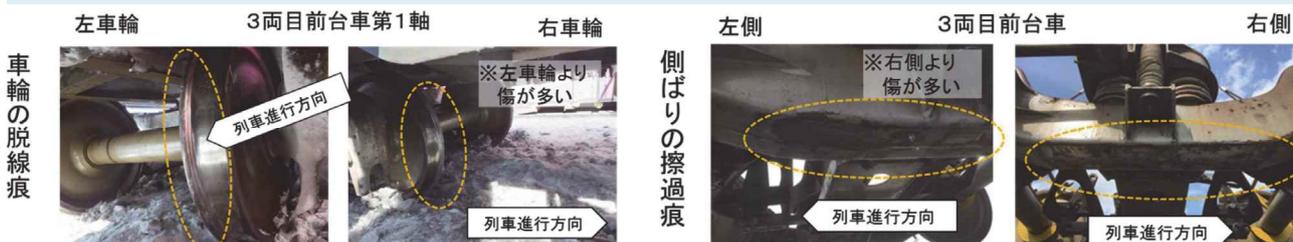
**原因：**本事故は、列車が駅構内の直線区間を通過中、線路上に多くの氷雪が堆積していた箇所において、3両目前台車第1軸の右車輪のフランジが右レールを乗り越えて脱線したことにより発生し、その後、脱線した状態で通過した分岐器内で復線したものと考えられる。

列車の3両目前台車第1軸が脱線したことについては、3両目前台車の側ばりが線路に堆積していた氷雪により押し上げられた状態になるとともに、フランジウェー付近にあった硬い氷雪により車輪フランジが持ち上がったことによる可能性があると考えられる。

除雪の際は、貨車の側ばり位置を考慮し、貨物列車が走行する線区において、軌間外側にレール面より高く形成された氷雪に特に注意する必要がある。

運転士は、脱線を感じ後直ちに事後措置を講じる必要があることから、運転士に列車の脱線の発生を知らせることができる装置の開発及び普及を進めることが望まれる。

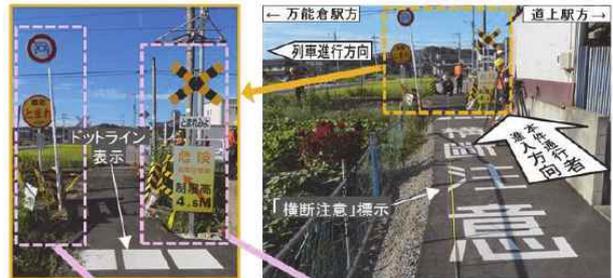
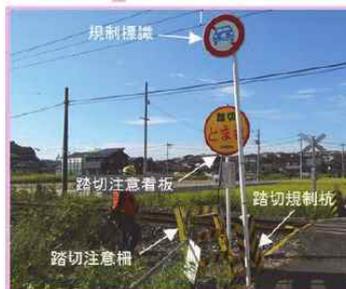
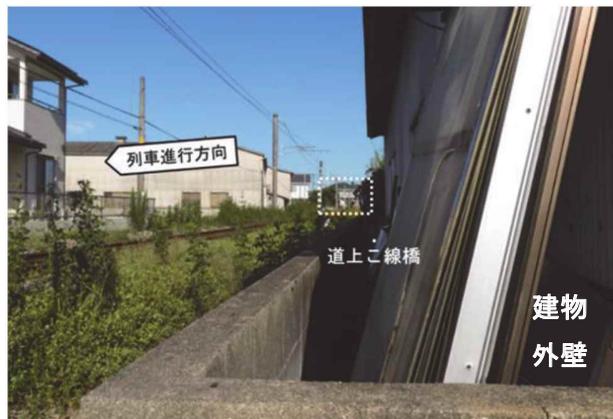
**原因：**本事故は、踏切遮断機及び踏切警報機が設けられていない第4種踏切道である岩崎の1踏切道に列車が接近している状況において、自転車に乗った通行者が同踏切道に進入したため、列車と衝突したことにより発生したものと認められる。

列車が接近している状況において自転車に乗った通行者が同踏切道に進入した理由については、通行者が列車の接近を認識していなかった可能性が考えられるが、通行者が死亡しているため明らかにすることはできなかった。

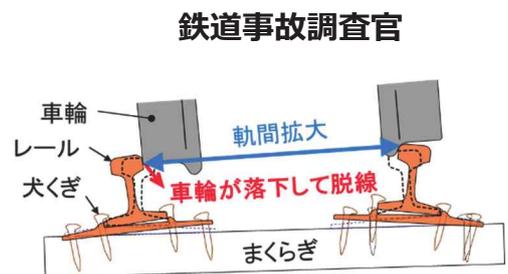
軌間拡大による軌間内脱線のイメージ

列車脱線事故の原因は多様ですが、その中の一つに「軌間拡大による軌間内脱線」があります。これは、左右レール間の距離である軌間が基本寸法（例えば、国内の在来線で多く採用されている狭軌は1,067mm）から異常に拡大し、軌間内に車輪が落下して脱線する現象です。
