第3章 航空事故等調査活動

9 主な航空事故等調査報告書の概要（事例紹介）

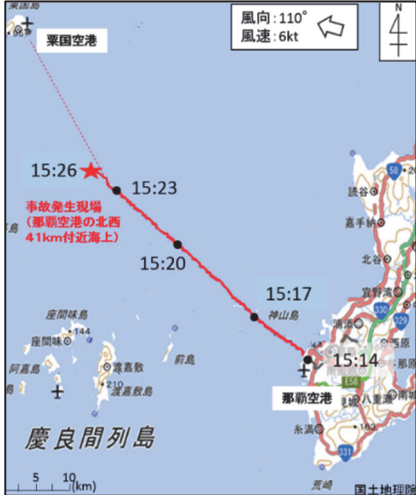
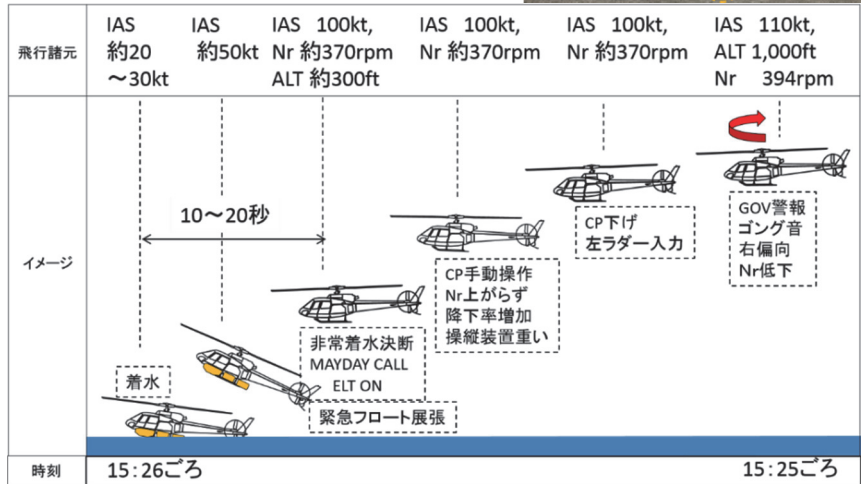
地上駐機中の同機（右）

推定飛行経路（左上）

同機の GOV※警報発生から不時着水（右上）

回収された浮揚物（右）

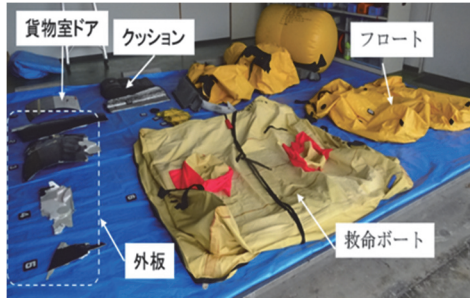
- 飛行中、GOV 警報とともに機首の右偏向及びメインローター回転数の低下が発生し、エンジンは低出力状態であった可能性が考えられる。
- エンジンが低出力状態から回復しなかったのは、スロットル手動操作（出力増加）にエンジン出力が追従しなかったか、又は燃料流量の調整が十分にできなくなった可能性が考えられるが、同機が水没し、不具合原因を特定することはできなかった。
- メインローター回転数を維持するには、飛行パラメーター（速度、高度等）を確認し、それに応じた操作が必要であり、この時は減速操作を行うことによりメインローター回転数を維持し、機体の降下率を減少させることにより、時間的余裕をもって非常操作を行うことができた可能性が考えられる。
- 機長は、非常着水を決断し、遭難通報、緊急フロートの展張などの非常操作を行ったが、減速が間に合わず、過大な降下率のまま海上に不時着水し、このため、同機は緊急フロート等を損傷して水没したと推定される。
なお、機長は、海中でショルダーハーネス及びシートベルトを外し、右操縦席下部に装備していた救命胴衣は装着できずに脱出した（機長口述から抜粋）。

原因：本事故は、同機が飛行中、メインローターの回転数が低下し、飛行高度を維持できなくなったため、過大な速度及び降下率で海上に不時着水し、機体が損傷し水没したものと考えられる。

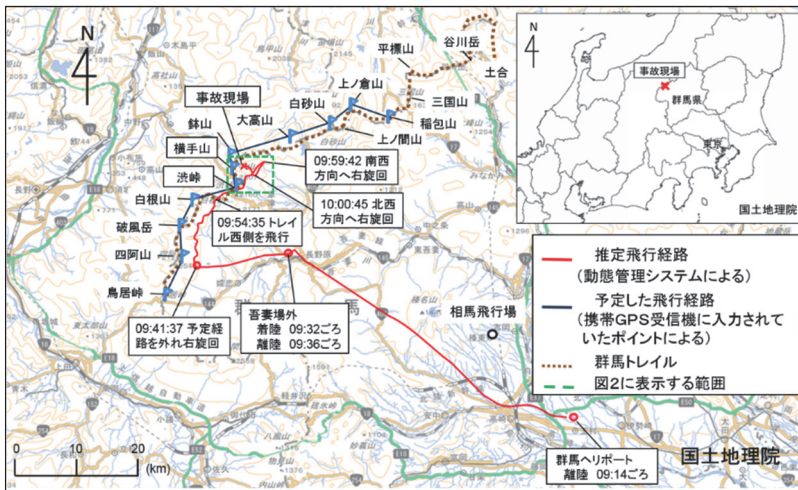
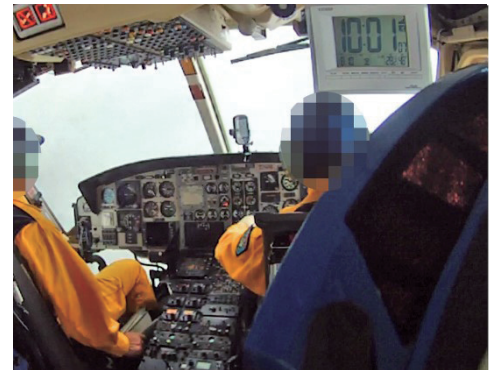
衝突 5 秒前の映像(10:01:07)
(飛行制御装置のモード変更を試みた)

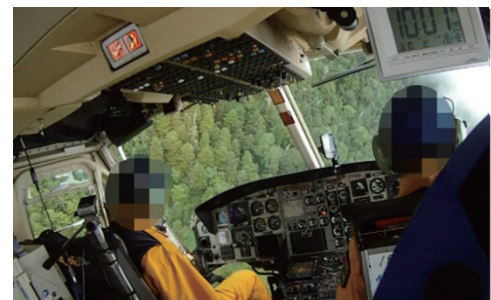
衝突 3 秒前の映像(10:01:09)
(雲の下に出た際の映像)

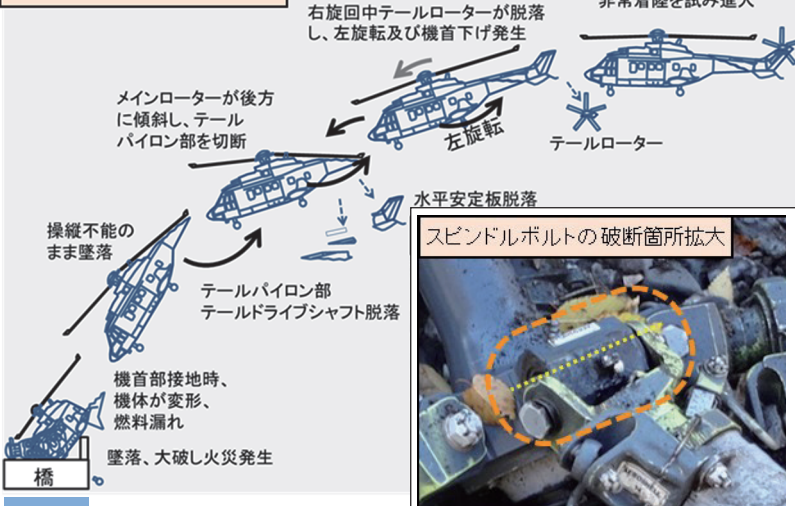
墜落前の飛行形態の変化

- 平成29年7月から8月の間に実施された10時間点検及び50時間点検の状況から、インナーリングの劣化が進行して白色ブレードのフラッピングヒンジ部が固着していた可能性が考える。
 - スピンドルボルトの破断は、アウターリング内の固着が発生して、インナーリングの亀裂の進行を速め、スピンドルボルトへのねじり荷重が加わったことによるものと推定される。
 - スピンドルボルトが破断したことによって、テールローターの回転面のアンバランスが発生し、テールローターが分離したものと考えられる。
- 確認整備士は、平成29年9月20日から23日に行った整備作業において、インナーリングの粉碎状態を確認した。インナーリング及びワッシャーのみを交換する判断をしたが、このような損傷を発見した場合は、整備管理部門に報告して技術検討を求めると考えられる。
 - 東邦航空は、同型式機の同種不具合を未然に防止するためにも整備管理部門はその詳細を積極的に確認し、インナーリングの粉碎は重大な不具合として、設計・製造者に通報する必要があると考えられる。また、設計・製造者からのグリースに関する必要な情報が現場の整備士には周知されていなかった。

原因：本事故は、同機が飛行中、機体に異常な振動が発生したことにより、非常着陸を試みた際、テールローターが機体から分離して、操縦不能に陥ったため、墜落したものと推定される。テールローターが機体から分離したのは、白色のテールローター・ブレードのフラッピングヒンジのスピンドルボルトが破断したことにより、テールローターの回転が不均衡となって過大な振動が生じテールローターの取付構造が破壊したことによるものと推定される。

スピンドルボルトが破断したのは、フラッピングヒンジ部のベアリングが損傷して固着したことによるものと推定される。また、このことについては、同機に対して実施されていた点検及び整備においてベアリングの損傷状態が適確に把握されず、適切な処置が講じられなかったことが関与したものと推定される。

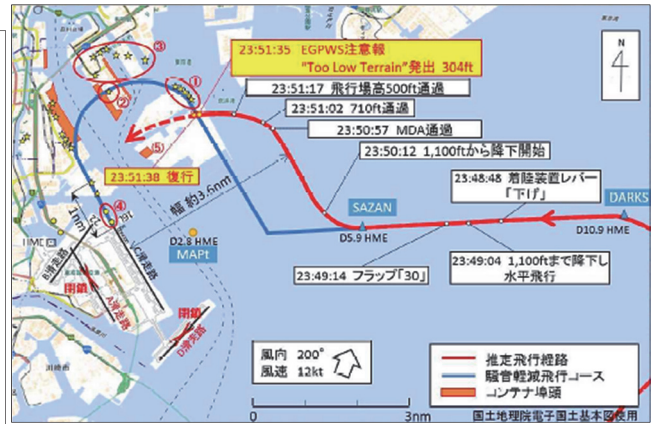
機長：滑走路 22 と予想してアプローチブリーフィング
→ATIS 情報「B」入手
→使用滑走路 16L（以下、16L）、VOR-A 進入であったため、副操縦士に FMS（Flight Management System）再設定等依頼、UMUKI までに再ブリーフ
→機長は機体外部監視/滑走路を探す、副操縦士は計器モニター
→SAZAN 通過後、正面に滑走路 16L を視認、ダウンウィンドレグでは常に視認
→右前方進入路指示灯右図①視認できず、左前方の地標航空灯台右図②視認
→16L のファイナルレグ 1NM で 300ft になるように、VS モードで降下を開始
→進入路指示灯①を見つけるために、副操縦士に外部に視線を移させた
→騒音軽減飛行コース（以下、飛行コース）から外れていることがわかったため、コース内側に入るよう左旋回
→500ft 通過時、常に滑走路視認、進入継続
→東京タワーから「高度が低すぎる、16L は視認できているか」。進入灯台視認できず、16L も見失っていた。
→タワーに「見えない」と通報したときに、EGPWS 注意報「TOO LOW TERRAIN」が発出したため地表面へ過度に接近したと判断し、地表への衝突を回避するため復行を実施。

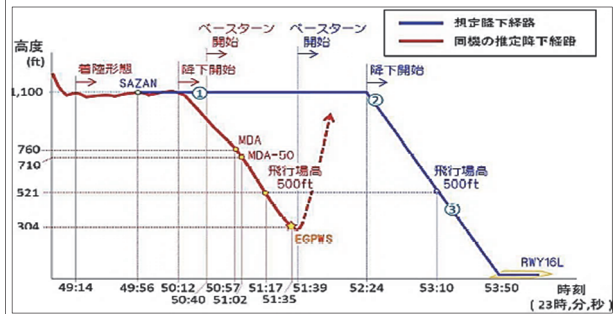
推定飛行経路（上）想定降下経路と推定降下経路（下）

補足：VOR-A 進入による 16L への着陸機会は非常に少ない。H30 年度総着陸回数に占める割合は、約 0.04%。操縦士、副操縦士とも VOR-A 進入は今回が初めてだった。シュミレーターによる訓練経験もなかった。また、「想定降下経路」とは騒音軽減飛行コースに沿って水平飛行の後、通常の降下角（3°）で降下して滑走路 16L へ着陸する場合を想定した降下飛行経路
