第4章 鉄道事故等調査活動

3 鉄道事故等調査の状況

6 公表した鉄道事故等調査報告書の状況

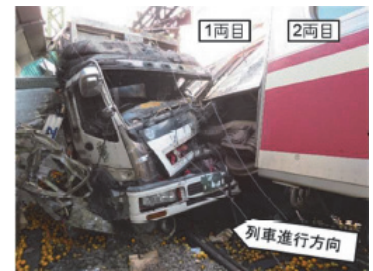
2	公表日	発生年月日・事故種類	鉄軌道事業者	線区(場所)
	R3.2.18	R1.9.5 列車脱線事故(踏切障害に伴うもの)	京浜急行電鉄(株)	本線 神奈川新町駅構内(神奈川県) 神奈川新町第1踏切道(第1種踏切道:踏切遮断機及び踏切警報機あり)
概要	<p>列車は、京急川崎駅を定刻に出発した。子安駅～神奈川新町駅間を速度約120km/hで走行中、列車の運転士は、神奈川新町第1踏切道(本件踏切)の特殊信号発光機が停止信号を現示しているのを認め、常用ブレーキを操作した後、神奈川新町駅の異常報知装置も動作していることを認めたため、非常ブレーキを操作した。</p> <p>その後、同踏切道内の列車進路上に進入してくる普通貨物自動車(本件トラック)を認めたため、気笛を吹鳴するとともに列車防護無線の非常発報操作を行ったが、同列車は同貨物自動車と衝突し、同踏切道から約67m行き過ぎて停止した。</p> <p>列車には、乗客約500名、運転士1名及び車掌1名が乗車しており、このうち乗客75名(うち、重傷者15名)、運転士及び車掌が負傷した。また、同貨物自動車には、運転者のみが乗車しており、運転者は死亡した。</p> <p>この衝突により、列車は1両目から3両目が脱線し、車体及び機器の一部が損傷した。また、同貨物自動車は大破、炎上した。</p>			
原因	<p>本事故は、普通貨物自動車が神奈川新町第1踏切道内に進入し、同貨物自動車が列車の進路を支障したことに起因し、同踏切道の特殊信号発光機が停止信号を現示していたにもかかわらず列車が同踏切道までに停止できなかったため、同貨物自動車と列車が衝突したことにより発生したものと認められる。</p> <p>同貨物自動車が列車の進路を支障したことについては、同踏切道内に進入を開始した後に、踏切警報器が警報を開始し、同貨物自動車が踏切を通過する前に遮断が完了したため、同踏切道内に停滞したものと認められる。</p> <p>同踏切道内に停滞したことについては、同貨物自動車が交差点を右折して同踏切道に進入する際に、同貨物自動車の大きさに対して道路の幅が狭かったことから、通行に時間を要し、同踏切道内に停滞する要因となった可能性が考えられる。</p> <p>なお、同貨物自動車の運転者は、通常使用する経路での運行ができなかったことが関与し、迂回しようとして市道浦島第152号を經由して本件踏切に至った可能性が考えられるが、通常と異なる経路を使用した理由については、同貨物自動車の運転者が死亡していることから、明らかにすることはできなかった。</p> <p>同踏切道の特殊信号発光機が停止信号を現示していたにもかかわらず列車が同踏切道までに停止できなかったことについては、同踏切道の特殊信号発光機の動作を運転士が視認可能となる位置で、同踏切道までに停止するためのブレーキ操作ができなかったことによるものと考えられる。</p> <p>同踏切道の特殊信号発光機の動作を運転士が視認可能となる位置で、ブレーキ操作ができなかったことについては、予期しないタイミングで停止信号を現示する特殊性がある特殊信号発光機に対し、即座に反応することは困難であったと考えられることに加え、特発(遠)の視認が可能となる位置において見通しが確認されていたものの、視認が可能となる位置以降は、架線柱等により、特発(遠)の明滅状態が瞬間的ではあるが断続的に遮られる場面があったことが関与し、特発の動作に気づくのが遅くなった可能性が考えられる。なお、本事故では、本件運転士が常用ブレーキを操作した時点で、速やかに非常ブレーキにより緊急停止の手配をとることで、衝突時の速度を低減できた可能性が考えられるが、非常ブレーキ操作による緊急停止の手配が遅れたことについては、特殊信号発光機の停止現示があったときは、「速やかに停止するもの」と定めの下、列車を停止させるときの、常用ブレーキまたは非常ブレーキの使い分けについては、速度・距離など状況を考慮し運転士の判断に委ねており、運転取扱実施基準及び電車運転士作業基準においても使用するブレーキについて明文化されていなかったことが関与した可能性が考えられる。</p>

事故等の後の措置	<p>事故後に同社が講じた措置</p> <p>本事故後の令和元年9月、特殊信号発光機の停止現示を認めた際のブレーキ取扱いについて、電車運転士作業基準(内規)を「直ちに停止すること」への変更を通達した。その後、令和元年11月、「直ちに非常ブレーキ手配を執ること」とし、令和2年2月に、「発光信号の現示があったときは直ちに非常ブレーキを使用し、停止する。ただし、徐行中など低速である場合や、視認した発光信号機までの距離が十分である場</p>

合など、視認した発光信号機の外方に確実に停止できる場合のみ、常用ブレーキの使用も可とする。」と変更するとともに、全運転士に対し、教育・訓練を実施した。

また、令和元年12月に特殊信号発光機の設置ルールを見直し、ブレーキ操作に、より余裕をもたせるとともに特殊信号発光機の視認性を向上させるため、従来の「非常制動で停止できる距離以上から視認できる位置」に、余裕を加えた距離以上から視認できる位置とした。

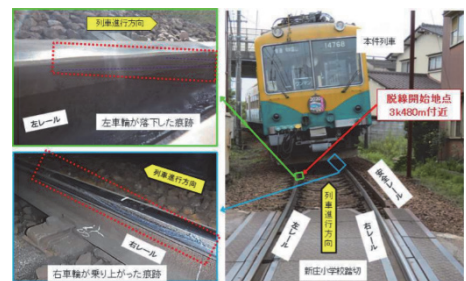
9	公表日	発生年月日・事故種類	鉄軌道事業者	線区(場所)
	R3.6.24	R2.7.26 列車脱線事故	富山地方鉄道(株)	本線 東新庄駅構内（富山県）
	概要	<p>列車の運転士は、東新庄駅を出発し、半径181mの左曲線（本件曲線）を速度約34km/hで通過中に異音と衝撃を感じたため、非常ブレーキを扱い列車を停止させた。</p> <p>列車停止後、車両を確認したところ、先頭車両の前台車第1軸が右側に脱線し、後部車両の前台車全軸と後台車第1軸が右側に脱線していた。</p> <p>列車には、乗客31名及び運転士1名が乗車していたが、負傷者はいなかった。</p>		
	原因	<p>本事故は、列車が半径181mの左曲線を通過中に、軌間が大きく拡大したため、先頭車両前台車第1軸の左車輪が軌間内に落下したことによるものと考えられる。</p> <p>軌間が大きく拡大したことについては、静的な軌間変位が整備基準値を超過していた同曲線中で、レール締結装置の不良が連続していたことにより、列車走行時の横圧によりレールの横移動や小返りで軌間が動的に拡大したことによるものと考えられる。</p> <p>軌間変位が整備基準値を超過していたことについては、整備基準値の超過から保守までの期限が定められず、本事故発生前に保守を行っていなかったこと、整備基準値超過箇所が多く、他の整備基準値超過箇所の保守を優先していたことによるものと考えられる。</p> <p>レール締結装置の不良が連続していたことについては、まくらぎ検査等で、適正な判定や措置が可能なマニュアル等がなく、保守管理に関する技術力不足によって、軌間拡大に対する危険性を踏まえた管理が行われていなかった可能性があると考えられる。</p>

事故後の措置	本事故発生後に同社が講じた措置 (1) 本件曲線において、まくらぎ及び右レール（外軌）を交換した。また、安全レールを撤去し、脱線防止レールを左レール（内軌）の軌間内側に設置した。なお、脱線防止レールは今後脱線防止ガードに変更予定である。 (2) 本件曲線において、列車速度25km/hの徐行運転とした。 (3) 本件曲線において、線路の巡視を5日に1回必ず徒歩で行い、同時に軌道変位を測定しレール締結状態も確認することとした。 (4) 全線において、レール締結装置の不良箇所及び経過観察の目的で白ペンキを塗布した箇所を全て交換した。		
	報告書	https://www.mlit.go.jp/jtsb/railway/rep-acci/RA2021-3-2.pdf https://www.mlit.go.jp/jtsb/railway/p-pdf/RA2021-3-2-p.pdf （説明資料）		
10	公表日	発生年月日・事故種類	鉄軌道事業者	線区(場所)
	R3.8.26	R2.10.18 踏切障害事故	日本貨物鉄道(株)	山陽線 光駅～島田駅間（山口県） 八王子第2踏切道（第4種踏切道：踏切遮断機及び踏切警報機なし）（西日本旅客鉄道(株)管理）
	概要	<p>列車の運転士は、光駅～島田駅間を速度約70km/hで走行中、八王子第2踏切道（第4種踏切道、本件踏切）*1の右側から進入してくる歩行者（2名）を認め、非常ブレーキを使用した。列車は同歩行者と衝突した。</p> <p>この事故により、同歩行者（2名）が死亡した。</p> <p>*1 本件踏切は西日本旅客鉄道(株)（以下「JR西日本」という。）が管理。</p>		
	原因	<p>本事故は、踏切遮断機及び踏切警報機が設けられていない第4種踏切道である八王子第2踏切道に列車が接近している状況において、歩行者（2名）が同踏切道内に進入したため、列車と衝突したことにより発生したものと認められる。</p> <p>列車が接近している状況において、同歩行者（2名）が同踏切道内に進入したことについては、同歩行者（2名）が死亡しているため詳細を明らかにすることはできなかった。</p>

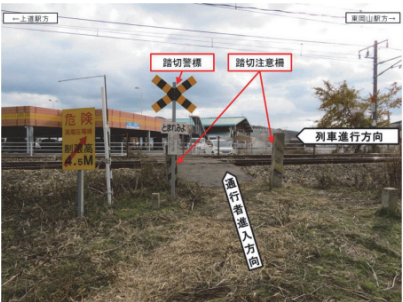
<p>概要</p>	<p>列車の運転士は、東岡山駅～上道駅間を速度約84km/hで走行中、五の坪踏切道（第4種踏切道）*1の約100m手前で同踏切道内に物影を発見し気笛を吹鳴した。その後、同踏切道の約50m手前で、物影が通行者であることを認識したため再度気笛を吹鳴するとともに非常ブレーキを使用した。列車は同通行者と衝突した。</p> <p>この事故により、同通行者が死亡した。</p> <p>*1 本件踏切は西日本旅客鉄道株式会社（以下「JR西日本」という。）が管理。</p>

<p>原因</p>	<p>本事故は、踏切遮断機及び踏切警報機が設けられていない第4種踏切道である五の坪踏切道に列車が接近している状況において、通行者が同踏切道内に進入したため、列車と衝突したことにより発生したものと考えられる。</p> <p>列車が接近している状況において、同通行者が同踏切道に進入した理由については、同通行者が死亡しているため詳細を明らかにすることはできなかった。</p>	
	<p>事故等の後の措置</p>	<p>JR 西日本と岡山市は、協議した結果、令和3年9月29日、本件踏切を廃止した。</p>	
	<p>報告書</p>	<p>https://www.mlit.go.jp/jtsb/railway/rep-acci/RA2021-6-1.pdf https://www.mlit.go.jp/jtsb/railway/p-pdf/RA2021-6-1-p.pdf（説明資料）</p>
