第4章 鉄道事故等調査活動

2 鉄道事故等調査の流れ

6 公表した鉄道事故等調査報告書の状況

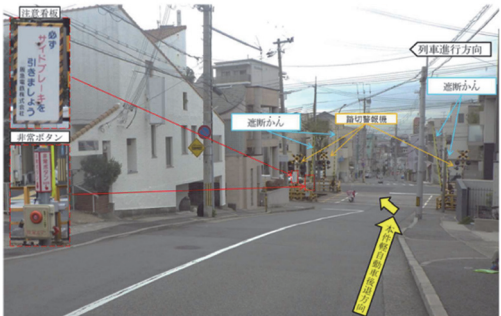
1	公表日	発生年月日・事故種類	鉄軌道事業者	線区(場所)
	R4.2.17	R2.11.23 列車脱線事故	阪急電鉄(株)	神戸線 六甲駅～御影駅間(兵庫県) 高羽踏切道(第1種踏切道:踏切遮断機及び踏切警報機あり)
概要	<p>本件列車の運転士は、六甲駅～御影駅間を速度約85km/hで走行中、高羽踏切道(第1種踏切道)に進入してきた軽貨物自動車を認めたため、直ちに非常ブレーキを使用した。列車は同自動車と衝突して、1両目の前台車全2軸が左側に脱線した。なお、同自動車は無人で坂道を下ってきた。</p> <p>この事故により、乗客1名が負傷した。</p>			
原因	<p>本事故は、高羽踏切道に列車が接近し遮断かんが降下している状況において、軽貨物自動車が無人のまま坂道を後退して同踏切道に進入し、進行してきた列車と衝突したことにより、列車が脱線したものと推定される。</p> <p>列車が脱線したことについては、同列車の前面左下部に衝突した同自動車の衝撃に加え、巻き込まれた同自動車の部品が1両目前台車第1軸目の左車輪とレールの間に挟まり、第1軸目の左車輪が乗り上げて脱線、さらに、この部品から受ける衝撃と脱線した車輪から受ける振動によって、第2軸目の左車輪がレールに乗り上げて脱線したものと考えられる。</p> <p>なお、軽貨物自動車が後退したことについては、停めた場所が坂道であったにもかかわらず、自動車運転者が、軽貨物自動車の停止状態を保つ必要な措置が不十分な状態で軽貨物自動車から離れたことによるものと考えられる。</p>			
事故等の後の措置	<p>(1) 同社が講じた措置</p> <ul style="list-style-type: none"> ① 令和2年12月に、道路を管理する神戸市に対して、高羽北2号線の勾配を表示した注意看板を設置する等の安全対策を要望した。また、令和3年5月に、踏切道に接続する道路の線形や勾配が、同市道と類似する道路についても、注意看板等の設置を要望した。 ② 令和3年10月に、事故発生時の鉄道施設の被害軽減策として、損傷した器具箱、信号機柱梯子付近に防護柵を設置した。 ③ 令和2年12月に、坂道を下ってくる自動車運転者に注意喚起する「必ずサイドブレーキを引きましょう」と書かれた注意看板を新品に交換した。 <p>(2) 神戸市が講じた措置</p> <p>(1)①の要望を受けて令和3年7月、‘上り急勾配あり’を示す警戒標識を設置した。</p> <p>(3) 兵庫県灘警察署が講じた措置</p> <p>事故発生後、高羽踏切道付近での各種交通指導取締りを強化するとともに、引き続き、駐車監視員活動ガイドライン重点地域に指定して駐車監視員*1と情報を共有し、放置車両*2の監視を強化した。また、令和3年4月、坂道で駐車して自動車から離れる際の注意点として、駐車ブレーキを確実に作動させること、マニュアル車はギヤを入れること、オートマチック車ではチェンジレバーをP(パーキング)に入れること、輪止めを活用することの注意喚起チラシを作成し、ホームページにも掲出するとともに全国交通安全運動期間等において街頭配布した。</p> <p>*1「駐車監視員」とは、警察署長の委託を受けた法人の下で、駐車監視員活動ガイドラインに基づき地域を巡回し、放置車両の確認や確認標章の取り付けなどの業務を行う者をいう。</p> <p>*2「放置車両」とは、違法駐車と認められる場合における車両(軽車両にあつては、牽引されるための構造及び装置を有し、かつ、車両総重量が750kgを超えるものに限る。)であつて、その運転者がこれを離れて直ちに運転することができない状態にあるものをいう。</p>

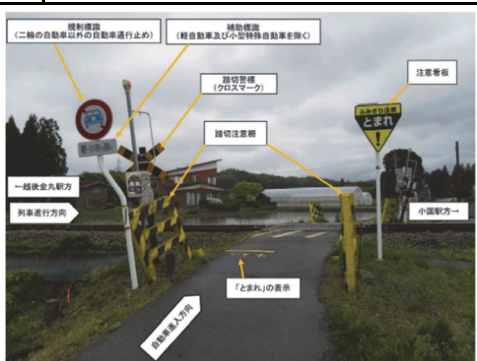
参照	<p>この一年の主な活動（5ページ）</p>		
4	公表日	発生年月日・事故種類	鉄軌道事業者	線区(場所)
	R4.3.24	R3.5.16 踏切障害事故	東日本旅客鉄道(株)	米坂線 越後金丸駅～小国駅間(山形県) 増岡踏切道（第4種踏切道：踏切遮断機及び踏切警報機なし）
	概要	<p>本件列車の運転士は、越後金丸駅～小国駅間を速度約52km/hで走行中、増岡踏切道（第4種踏切道）に進入してくる軽自動車を認めたため、直ちに非常ブレーキを使用したため、同列車は同軽自動車と衝突した。</p> <p>この事故により、同軽自動車の運転者が死亡した。</p>		
	原因	<p>本事故は、踏切遮断機及び踏切警報機が設けられていない第4種踏切道である増岡踏切道に列車が接近している状況において、軽自動車が同踏切道に進入し、同列車と衝突したことにより発生したものと認められる。</p> <p>列車が接近している状況で軽自動車が同踏切道に進入した理由については、同軽自動車の運転者が列車の接近に気付いていなかった可能性があると考えられるが、同運転者が死亡しているため詳細を明らかにすることはできなかった。</p>		
	事故等の後の措置	<p>(1) 同社が講じた措置</p> <p>① 同社は、令和3年5月20日に小国町、警察署及び地域住民等と本件踏切の現場点検を行い、少しでも視認性の向上を図るため、踏切道内のゼブラ模様の塗り直し、不要な看板の撤去などを行った。また、現場点検の際、同社はその場の出席者に対して本件踏切を廃止したい旨を伝えしたが、地域住民から廃止は難しいと意見があり、廃止の合意には至らなかった。</p> <p>② 同社は、令和3年5月20日に小国駅近くのスーパーマーケットにて、踏切事故防止のための啓発活動を実施した。</p>

(2) 小国町が講じた措置 小国町は、令和3年5月20日に同社、警察署及び地域住民等と本件踏切の現場点検を行い、停止位置から踏切道内までの余裕を更に確保するため、今後、「とまれ」の表示を手前に塗り直すとのことである。		
	報告書	https://www.mlit.go.jp/jtsb/railway/rep-acci/RA2022-2-2.pdf https://www.mlit.go.jp/jtsb/railway/p-pdf/RA2022-2-2-p.pdf (説明資料)		
5	公表日	発生年月日・事故種類	鉄軌道事業者	線区(場所)
	R4.5.26	R3.7.21 踏切障害事故	北海道旅客鉄道(株)	函館線 然別駅～仁木駅間(北海道) 内藤踏切道(第4種踏切道：踏切遮断機及び踏切警報機なし)
	概要	本件列車の運転士は、然別駅～仁木駅間を速度約81km/hで走行中、内藤踏切道(第4種踏切道)の約100m手前で、同踏切道内に進行方向左側から進入する歩行者を認めため、直ちに気笛を吹鳴するとともに非常ブレーキを使用した。列車は同歩行者と衝突した。 この事故により、同歩行者が死亡した。		
	原因	本事故は、踏切遮断機及び踏切警報機が設けられていない第4種踏切道である内藤踏切道に列車が接近している状況において、歩行者が同踏切道内に進入したため、列車と衝突したことにより発生したものと考えられる。 列車が接近している状況において、同歩行者が同踏切道内に進入し、歩行し続けた理由については、同歩行者が死亡しているため詳細を明らかにすることはできなかった。		
	事故等の後の措置	(1) 同社が講じた措置 ① 土地所有者と廃止に関する協議を令和3年10月12日に行ったが、使用実態から廃止は困難との回答があり、廃止の合意には至らなかった。なお、この時に踏切使用時の注意喚起を促すリーフレット等を提供した。 ② 本件踏切において、「事故発生現場 左右確認」と明記した注意看板を令和3年10月19日に設置した。(図1 参照) (2) 土地所有者が講じた措置 本件踏切道の手前で一旦停止を意識してもらうために、令和3年8月12日に本件踏切の手前にカラーコーン及び安全バーを設置した。(図2 参照)

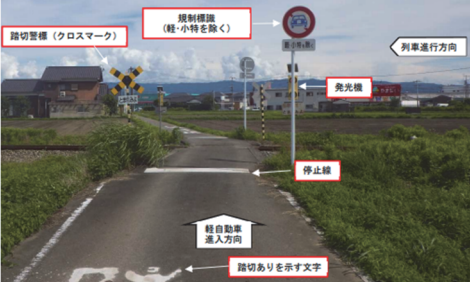
6	公表日	発生年月日・事故種類	鉄軌道事業者	線区(場所)
	R4.6.30	R3.7.12 踏切障害事故	甘木鉄道(株)	甘木線 山隈駅構内(福岡県) 南土取踏切道(第4種踏切道:踏切遮断機及び踏切警報機なし)
	概要	<p>本件列車の運転士は、西太刀洗駅～山隈駅間を走行中、南土取踏切道(第4種踏切道)に進行方向左側から接近してくる軽自動車踏切道内に進入してきたため、直ちに非常ブレーキを使用するとともに気笛を吹鳴したが、同列車はそのまま踏切道内に進入した同軽自動車と衝突した。</p> <p>この事故により、同軽自動車の運転者が死亡した。</p>

原因	<p>本事故は、踏切遮断機及び踏切警報機が設けられていない第4種踏切道である南土取踏切道に列車が接近している状況において、軽自動車が同踏切道に進入したため、列車と衝突したことにより発生したものと認められる。</p> <p>列車が接近している状況において、軽自動車が同踏切道に進入した理由については、同運転者が死亡しているため詳細を明らかにすることはできなかった。</p>		
	事故等の後の措置	<p>(1) 同社が実施した対策 同社と小郡警察署は、令和3年10月に甘木鉄道小郡駅前で注意喚起のビラを配布した。</p> <p>(2) 道路管理者の対策 北側市道の幅員が約4mであるが、当該踏切の幅員は、約3m*1であるため、踏切幅員に合わせた外側線(ゼブラ含む)および文字表示(この先幅員狭小)を設置した。</p> <p>*1 踏切に接する道路の狭小部の道路幅員(境界幅員)を指しており、鉄道の“踏切幅員”とは測定部位が異なる。</p>		
報告書	<p>http://www.mlit.go.jp/jtsb/railway/rep-acci/RA2022-4-1.pdf http://www.mlit.go.jp/jtsb/railway/p-pdf/RA2022-4-1-p.pdf (説明資料)</p>			
7	公表日	発生年月日・事故種類	鉄軌道事業者	線区(場所)
	R4.6.30	R3.9.27 踏切障害事故	えちごトキめき鉄道(株)	妙高はねうまライン 関山駅～二本木駅間(新潟県) 福崎踏切道(第4種踏切道:踏切遮断機及び踏切警報機なし)

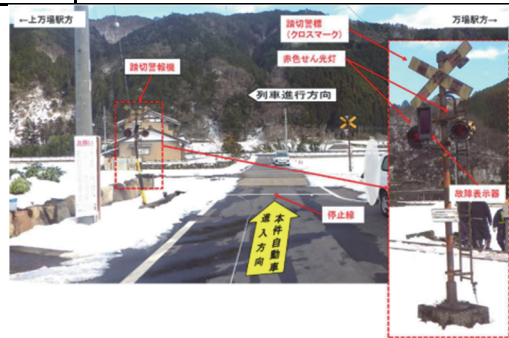
報告書	http://www.mlit.go.jp/jtsb/railway/rep-acci/RA2022-6-2.pdf http://www.mlit.go.jp/jtsb/railway/p-pdf/RA2022-6-2-p.pdf (説明資料)		
10	公表日	発生年月日・事故種類	鉄軌道事業者	線区(場所)
	R4.9.29	R4.1.4 踏切障害事故	長良川鉄道(株)	越美南線 万場駅～上万場駅間(岐阜県) 第5下万場踏切道(第3種踏切道：踏切遮断機なし、踏切警報機あり)
	概要	本件列車の運転士は、万場駅～上万場駅間を速度約50km/hで走行中、第5下万場踏切道(第3種踏切道)の手前で、左側から同踏切道に進入してくる普通自動車を認めたため、直ちに気笛を吹鳴するとともに非常ブレーキを使用した。列車は同自動車と衝突した。 この事故により、同自動車の運転者が死亡し、同乗者が重傷を負った。		
	原因	本事故は、踏切警報機が設けられている第3種踏切道である第5下万場踏切道において、列車が接近している状況で普通自動車が同踏切道に進入したため、列車と衝突したことによって発生したものと推定される。 列車が接近している状況で普通自動車が同踏切道に進入した理由については、列車の接近だけでなく、赤色せん光灯の点滅や警報音に気付かなかった可能性があると考えられる。

事故等の後の措置	<p>えられるが、普通自動車の運転者が死亡していることや、同乗者は衝突前後の記憶がないことから詳細を明らかにすることはできなかった。</p> <p>本件踏切において同社及び郡上市が講じた措置は以下のとおりである。</p> <p>(1) 同社が実施した対策</p> <p>① 令和4年1月18日、警察署及び郡上市と合同で第5下万場踏切道の利用者に対して、踏切手前での一時停止及び左右の安全を確認してからの横断や、踏切警報機の警報が鳴動中の踏切内への進入禁止を呼び掛けた。</p> <p>② 令和4年4月20日、色あせていた踏切警標及び警報機柱を再塗装した。</p> <p>(2) 郡上市が実施した対策</p> <p>① 令和4年3月10日、同踏切道にカラー塗装を施して、視認性向上を図った。</p> <p>② 令和4年3月28日、同踏切道の利用者に安全確認を注意喚起するため、「注意踏切一旦停止 安全確認」と記した注意看板を新たに設置した。</p>		
	報告書	<p>http://www.mlit.go.jp/jtsb/railway/rep-acci/RA2022-6-1.pdf</p> <p>http://www.mlit.go.jp/jtsb/railway/p-pdf/RA2022-6-1-p.pdf (説明資料)</p>		
11	公表日	発生年月日・事故種類	鉄軌道事業者	線区(場所)
	R4.10.27	R3.12.30 踏切障害事故	上信電鉄株	上信線 東富岡駅～上州富岡駅間 (群馬県) 栖雲寺踏切道(第4種踏切道:踏切遮断機及び踏切警報機なし)
	概要	<p>本件列車の運転士は、東富岡駅～上州富岡駅間を走行中、栖雲寺踏切道(第4種踏切道)にしゃがみ込んでいる通行者を認め、非常ブレーキを使用し、気笛を吹鳴したが、列車は同通行者と衝突した。</p> <p>この事故により、同通行者が死亡した。</p>		
	原因	<p>本事故は、踏切遮断機及び踏切警報機が設けられていない第4種踏切道である栖雲寺踏切道に進入した通行者及び自転車が停滞していたため、列車と衝突したことにより発生したものと認められる。</p> <p>同通行者が同踏切道で停滞していた理由については、自転車が同踏切道内で横倒しになり同通行者が何らかの行為に意識を集中して列車の接近に気付かなかった可能性、又は何らかの要因で体を動かすことができなかった可能性が考えられるが、同通行者が死亡しているため詳細を明らかにすることはできなかった。</p>
