この一年の主な活動

1 東京国際空港滑走路における航空機同士の衝突事故に係る事故調査

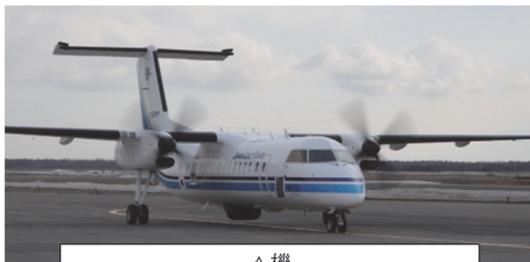
A機

A機は、前日の1月1日に石川県能登半島で発生した地震の被害に対する支援物資を空輸するために、海上保安庁羽田航空基地の駐機場を出発し、滑走路34Rから新潟空港へ向け離陸する予定でした。A機は、管制官から滑走路34R手前での待機を指示されていましたが、そのまま滑走路に進入し、滑走路上で停止していたところで、滑走路34Rに着陸してきたB機と衝突しました。A機には機長のほか乗組員5名の計6名が搭乗していましたが、A機の機長が重傷を負い、他の乗組員5名は死亡しました。A機では、B機との衝突と同時に火災が発生し、衝突による損壊及び火災による焼失により機体が大破しました。

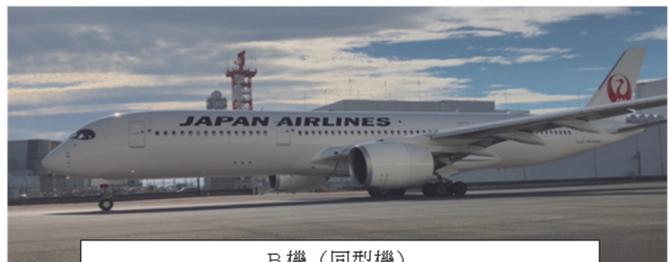
B機（同型機）

一方、B機は、日本航空516便として新千歳空港からの飛行を経て滑走路34Rへの着陸許可を受領し、着陸するところでした。B機は、衝突する直前までA機を認識しておらず、自機の前方を照らす外部灯火でA機の機体が照らし出された直後にA機と衝突しました。B機は、衝突後に胴体下面やエンジンで火災が発生し、そのまま走行した後に滑走路から逸脱し、滑走路34Rの終端近くの草地で停止しました。

B機には、機長のほか乗組員11名及び乗客367名の計379名が搭乗していましたが、機体が停止した後、B機の全乗客・乗組員は機体から脱出しました。脱出の際、乗客1名が重傷、乗客4名が軽傷を負ったほか、乗客12名が体調不良等により医師の診察を受けました。衝突による損壊及び火災による焼失により、B機は大破しました。

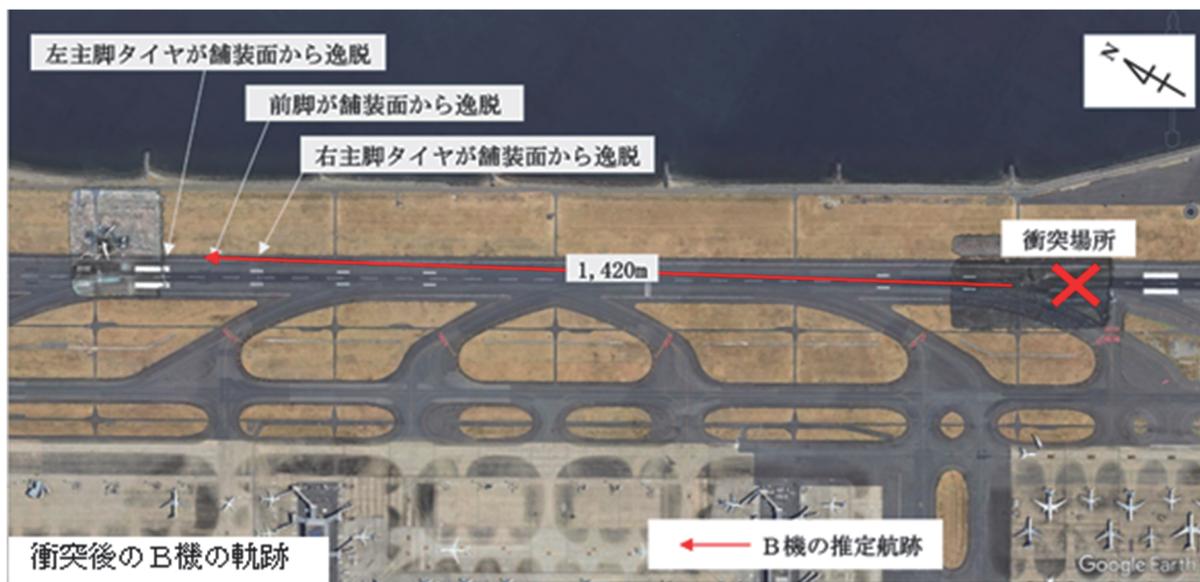
このような形で衝突した結果、A機の機体の大半の部分が大きく損壊したと考えられます。一方、B機では、A機と衝突したことにより、操縦室の床下にあった電気系統や操縦系統などの機器類が大きく損壊しました。その影響で、B機は、速度を減速させる車輪のブレーキが効かず、進行方向をコントロールすることができないまま走行したあと滑走路を逸脱し、草地で停止しました。

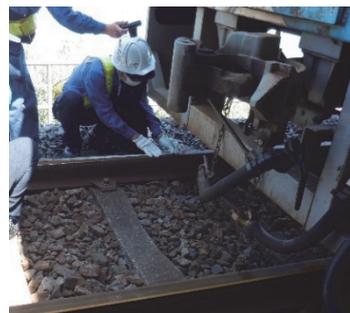
図2 調査の状況

運転中止の規制雨量に到達している状況下で列車が出発した後、線路内へ流入していた土砂等に列車が衝突し、乗り上げたため脱線したと推定される。

本事故の調査では、雨量が運転中止の規制値に達している状況で列車を走行させていたことから、その取扱いに関して分析を行いました。その結果、主に以下のことがわかりました。

- ・雨量計が運転中止の規制値に到達した時点で、本件列車は事故現場付近を走行できないはずであったが、本件運転士は運転指令員から徐行運転又は運転中止のいずれの指示も受けていない状況であったため、通常で事故現場付近を走行したものと考えられる。
- ・雨量計の規制値に到達した場合、運転指令員が自らの判断に基づき運転規制する措置を速やかに行うべきところ、実際には自らの判断では行わず、施設車両区長からの指示があった後に運転規制を行う取扱いになっていたものと推定される。
- ・一方、施設車両区長は、雨量計監視装置(図3参照)を監視すべきであるにもかかわらず、離れた場所で運行計画について協議し、雨量計監視装置を注視しなかったものと考えられる。
- ・雨量計が規制値に到達した場合、速やかに運転規制を行わずに、様子を見てから判断することが常態化していたものと推定され、降雨時における列車運行の安全確保に対する意識が低くなっており、規制値に到達した場合の降雨による危険性を理解していなかった可能性があるものと考えられる。

以上の調査結果から、事故の再発防止を図るため、速度規制を実施する規制値を観測したときは、運転状況を常に監視している運転指令員から速やかに運転規制の通告ができる仕組みを構築すること、降雨時の取扱いに関して、他の鉄道事業者の規程と比較するなどして再検証し、必要な見直しを行い、列車の安全輸送を確保できる規程に改めることなどを土佐くろしお鉄道株式会社に勧告しました。

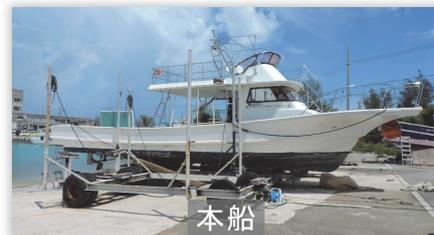
令和5年8月16日、ダイビング船クリスタルM（本船）は、船長が1人で乗り組み、ダイビング客12人及びインストラクター7人を乗せ、沖縄県宮古島市の下地島（しもじしま）北西方沖を航行中、浸水して転覆した。

本事故は、本船が、乗客のダイビング中に、激しい風雨及び高波が発生した状況下、船尾から錨を入れた状態で錨泊を続けたため、上甲板に波が打ち込み、海水等が船尾収納庫等から機関室内に流れ込み、更に乗客を乗せて、船尾下降を伴う航行を続けたため、波の打ち込みにより浸水が進み、転覆したものと考えられる。
