この一年の主な活動

1 フライトレコーダーを搭載しない小型ヘリコプターの航空事故調査報告書公表
～ メタデータによる致命的なマストバンピングの分析 ～

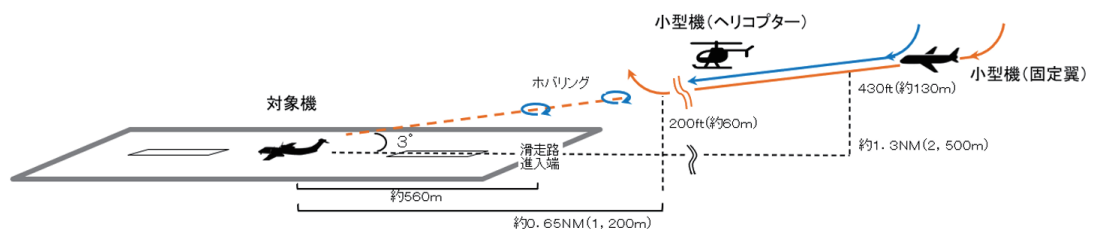
図1 視認性に関する検証実験のイメージ

- ・ 夜間の滑走路に配置したA機同型機の進入経路上からの視認性に関する検証実験

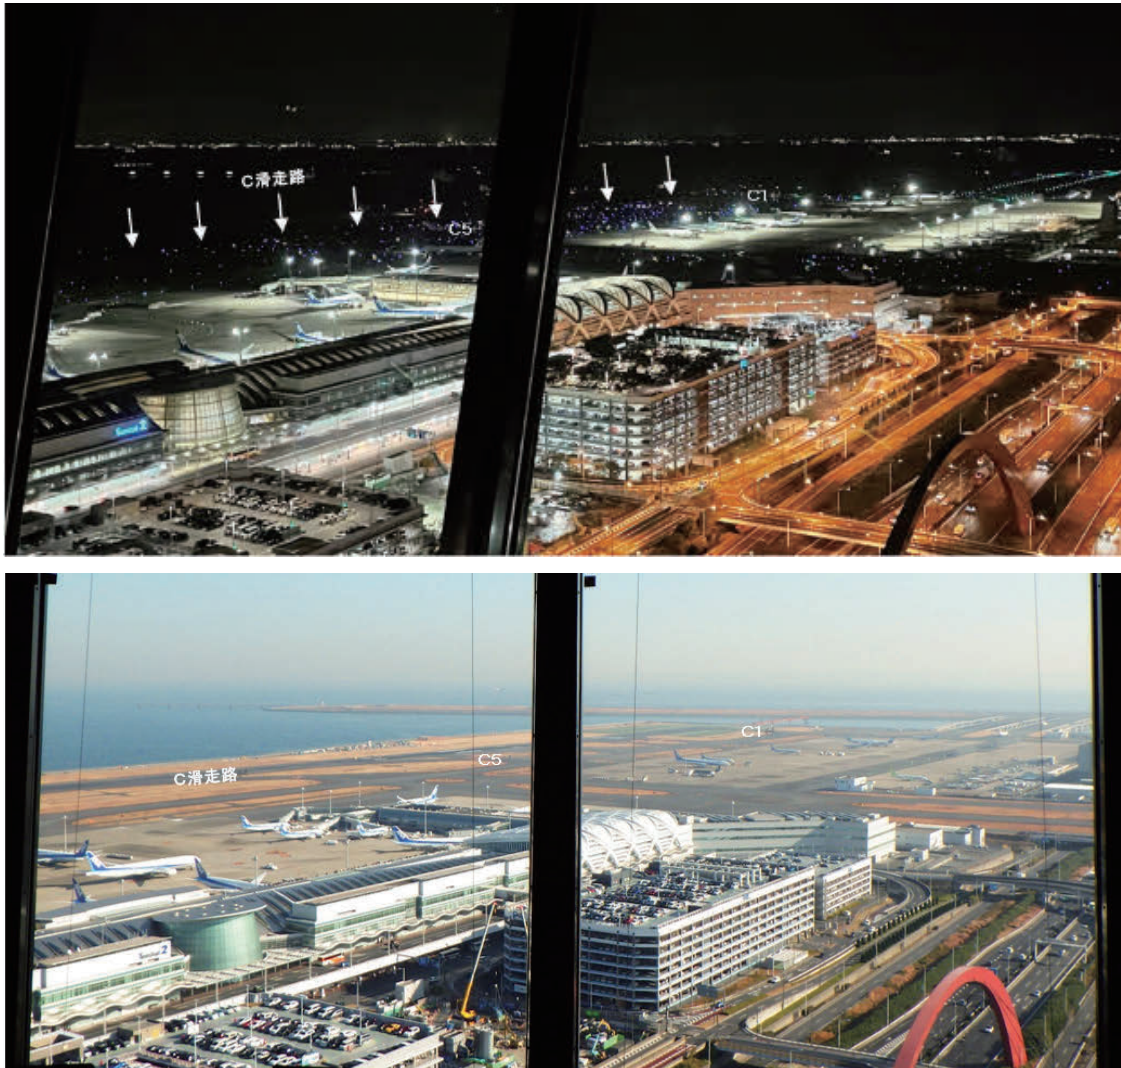
図4 羽田空港の管制塔からの撮影画像

- ・ B機の火災により機内に発生した煙及び臭気の成分分析
- ・ 羽田空港の管制塔からの航空機や各種灯火の見え方等の確認

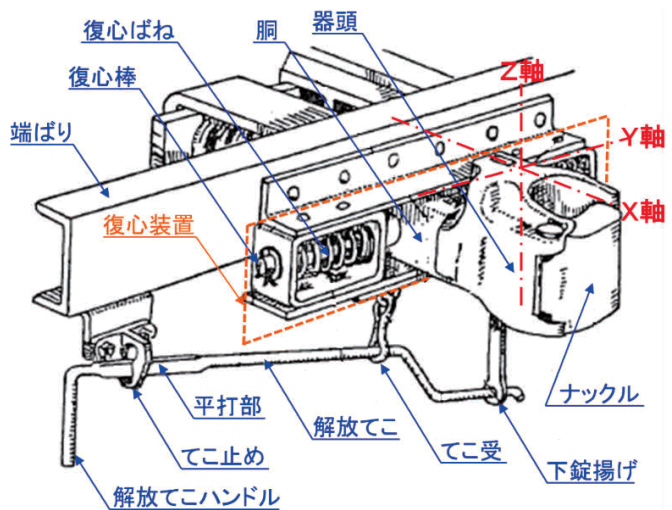
図3 下作用の自動連結器

本重大インシデントの調査では、車両の状況より機関車と客車間をつなぐ客車側の連結器（図3参照）のナックル*が開いたと考えられることから、連結状態、錠の作用、連結器の検査及び修繕、連結確認作業に関して分析を行いました。その結果、主に以下のことが分かりました。

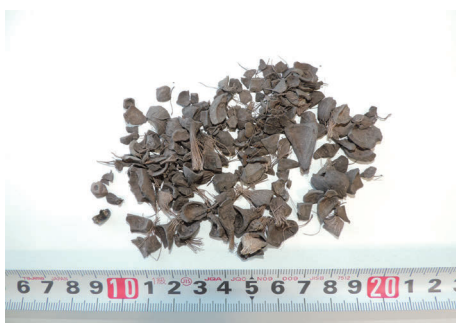
PKS

- ・荷役会社の担当者は、揚げ荷役と逆の手順で積荷役作業を行えばよいと考え、同作業が安全衛生マネジメントシステムに示す新規の作業手順に該当するものではないと判断したこと。
- ・荷役会社では、新規の作業手順書を作成しなければならないとの指示、指摘等はなく、過去の貨物船における荷役作業の経験や手順を基に従来の方法で安全に作業ができると考えていたこと。
- ・荷役会社の担当者及び作業員は、PKSの積載が進む過程において、船倉内の環境が変化することに思い至らず、作業環境測定の実施を定める関連法令に該当するとの認識がなかったこと。
- ・PKSは、ふ頭に野積みされていた間に降雨等により水分を含む状態となり、船倉内は、PKSが積み込まれてハッチカバーが閉鎖されると、高湿度の状態となっていたこと。
- ・また、PKSは、菌類の活動で発酵及び酸化が進行すると、船倉内の酸素が消費されて二酸化炭素等が発生し、作業環境の変化があったと考えられたこと。
- ・船倉内の酸素濃度の測定値が17%程度となっていることが、また、類似貨物船の船倉において二酸化炭素濃度が標準大気よりも高濃度の約8%となる状態であることが確認されたこと。
