第3章 航空事故等調査活動

6 公表した航空事故等調査報告書の状況

公表した航空事故の調査報告書(令和7年)

公表した航空重大インシデントの調査報告書(令和7年)

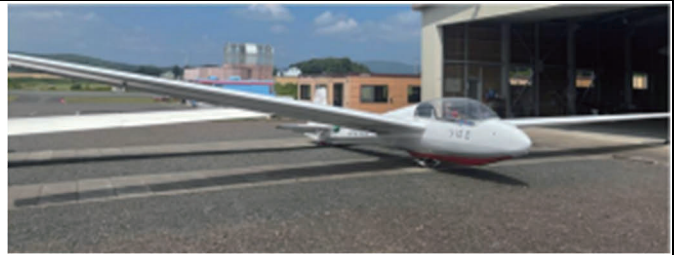
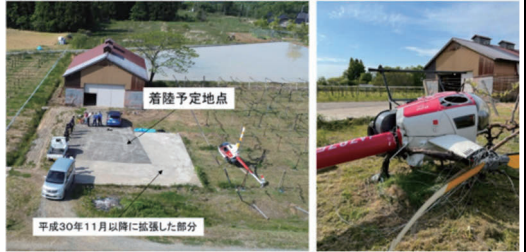
調査報告書	https://jtsb.mlit.go.jp/aircraft/rep-acci/AA2025-1-1-JA7975.pdf		 
2	公表日	発生年月日・発生場所	所属	登録記号・型式
	R7. 1. 30	R6. 7. 14 北海道北見市 北見地区農道離着陸場離着陸地帯上	法人	JA2469 アレキサンダー・シュライハー式ASK13型 (滑空機、複座)
	概要	同機は、単独飛行による訓練のため操縦練習生のみが搭乗し、北海道北見市内の北見地区農道離着陸場から航空機えい航により発航して、同離着陸場に着陸した際、ハードランディングとなり、操縦練習生が重傷を負った。		
	原因	本事故は、同機が接地の際にバウンドして浮揚したところ、リカバリー操作を行わずに、機首を引き起こしたままであったため、次第に迎え角が大きくなって高さ約1mからハードランディングし、操縦練習生が負傷したものと推定される。		
	必要と考えられる再発防止策	単独飛行の技能認定を行う操縦教員は、指導した事項が安定して改善されていることを確認することが必要である。		
	調査報告書	https://jtsb.mlit.go.jp/aircraft/rep-acci/AA2025-1-2-JA2469.pdf		 
3	公表日	発生年月日・発生場所	所属	登録記号・型式
	R7. 2. 20	R5. 5. 3 富山県富山市	個人	JA7875 ロビンソン式R22Beta型 (回転翼航空機)
	概要	同機は、慣熟飛行のため、富山県富山市内の山藤臨時場外離着陸場格納庫前の舗装地 (以下「旧離着陸場」という。) を離陸し、能登空港まで往復した後、旧離着陸場に着陸する際、機体の方向制御ができなくなり、横転し機体を損傷した。同機には、機長及び同乗者1名が搭乗していたが、負傷者はなかった。		
	原因	本事故は、同機が低速の着陸進入からホバリングに移行する際、風向及び風速が変動し、予期せぬ機首方位の変化が発生したことに対し、急なペダル ^{*1} 操作に併せてコレクティブ操作で対応したため、LTE ^{*2} となる右回転が発生し、周辺の障害物にメイン・ローター及びテール・ローターが接触したことにより、横転して機体が損傷したものと推定される。

必要と考えられる再発防止策	(1) 予期せぬヨー ^{*3} への対応 予期せぬヨーが発生する環境に遭遇することを避けるには、風向風速の変化が大きい場合、低速及びホバリングにおいては、可能な限り風に正対し、急なペダル操作やコレクティブの操作を避けることが重要である。

<p>(2) 場外離着陸場許可の確実な申請 不測の事態により、機体姿勢が不安定な状態になっても障害物への接触を防ぐためには、制限表面、離着陸地帯等の要件を厳守して離着陸場の整備と申請を行い、許可を受け運用する必要がある。</p> <p>*3 「ヨー(yaw)」とは、物体の鉛直軸に対する回転または回転運動をいい、偏揺れと訳される。</p>		
	調査報告書	https://jtsb.mlit.go.jp/aircraft/rep-acci/AA2025-2-1-JA7875.pdf

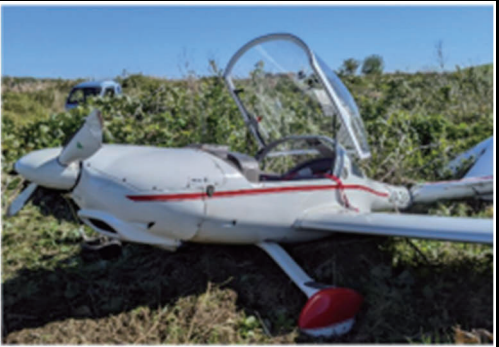
<p>概要</p>	<p>同機は、宮城県栗原市の瀬峰場外離着陸場に着陸した際、滑走路をオーバーランして草木の生えた急斜面を滑落し、主翼、胴体、垂直尾翼等を損傷した。</p>  			
<p>原因</p>	<p>本事故は、同機が着陸後、滑走路内で止まることができずにオーバーランしたため、急斜面を滑落し、草木との衝突及び前転した際の衝撃により機体が損傷したものと認められる。</p> <p>同機が滑走路内で止まることができずにオーバーランしたことについては、進入速度が大き過ぎたため、ほぼ目標どおりの位置に一旦接地したものの浮き上がり、再度接地した位置が滑走路中央手前付近で接地時の速度も大きかったことによるものと考えられる。</p>			
<p>必要と考えられる再発防止策</p>	<p>着陸性能上余裕のない滑走路に着陸する際には、操縦者は、進入速度に十分配慮して進入するとともに、所定の着陸性能を発揮できる条件にあるか判断し、条件を満たしていない可能性があるとは判断した場合は、躊躇なく復行することが重要である。(調査報告書の「3.分析」欄を参照)</p>			
<p>調査報告書</p>	<p>https://jtsb.mlit.go.jp/aircraft/rep-acci/AA2025-8-1-JA4098.pdf</p>			 
<p>18</p>	<p>公表日</p>	<p>発生年月日・発生場所</p>	<p>所属</p>	<p>登録記号・型式</p>
<p>R7.10.30</p>	<p>R5.4.18 大分県宇佐市</p>	<p>海上保安庁</p>	<p>JA395A テキストロン・アビエーション 式172S型 (小型機)</p>	
<p>概要</p>	<p>同機は、北九州空港を離陸後、飛行中にエンジンの出力が低下して、大分県宇佐市の農地に不時着し大破したが、火災は発生しなかった。</p> <p>同機には、訓練生及び教官が搭乗しており、2名とも、軽傷を負った。</p>  			
<p>原因</p>	<p>本事故は、同機のエンジン出力が低下して高度を維持することができなくなったため、農地に不時着した際に、前方に反転して垂直尾翼が地面に衝突し大破したことによるものと推定される。</p> <p>同機のエンジン出力が低下したことについては、エンジンの吸気ホースが外れたことにより、自然吸気状態になったため、エンジンが不完全燃焼の状態になったことによるものと推定される。</p> <p>エンジンの吸気ホースが外れたことについては、前日に行った整備作業において外した当該吸気ホースの取付けが適切ではなかった可能性が考えられる。</p>

必要と考 えられる 再発防止 策	<p>(1) エンジンの不調等で離陸を中止した場合は、機体及びエンジンの整備マニュアルに従った適切な点検・整備及び故障探求を行う必要がある。</p> <p>また、整備作業を実施する際は、機体及びエンジンの整備マニュアルに従い手順どおり実施し、整備士が適切に確認したうえで、整備記録を正確に記入することが必要である。</p> <p>(2) 航空機の利用者は、機体及びエンジンの整備マニュアルに従い適切に日常点検及び定時整備を行うとともに、製造者が認めた形態から乖離するような整備、改造を行う場合は、製造者への確認など、問題がないことを十分確認することが必要である。</p> <p>(3) 燃料の補給及び保管に当たっては、携行缶の腐食や給油ノズル先端に異物の付着がないことの確認など、異物の混入を防止するために十分な管理を行うことが必要である。</p>

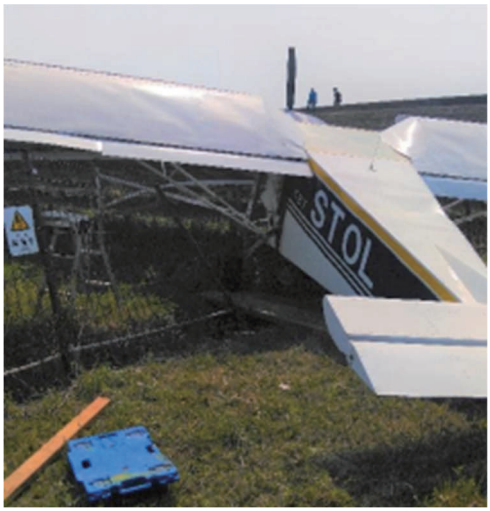
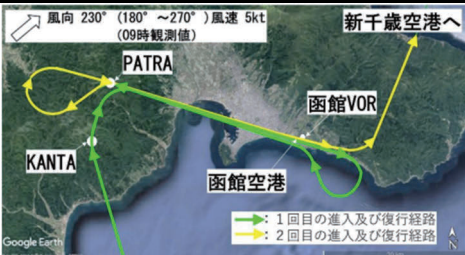
4	公表日	発生年月日・発生場所	所属	登録記号・型式
	R7. 3. 27	R5. 7. 12 新千歳空港の南南西約78kmの上空、高度約13,000ft	日本航空(株)	JA614J ボーイング式767-300型 （大型機）
	概要	<p>同機は、同社の定期585便として、東京国際空港を出発し、目的地であった函館空港において2回復行した後、目的地を新千歳空港に変更して飛行中、残存燃料が少なくなったため、緊急事態を宣言し、新千歳空港に着陸した。</p>		
原因	<p>本重大インシデントは、同機が、飛行計画上のオルタネート・フューエルの計算根拠となっていた滑走路とは異なる滑走路に着陸する場合に必要なオルタネート・フューエルが搭載されているとの考えの下で同機運航乗務員による燃料の管理が行われていたため、函館空港から新千歳空港に目的地を変更して飛行中、新千歳空港着陸時の残存燃料がファイナル・リザーブ・フューエルを下回ることが判明し、緊急事態を宣言したも</p>

のと推定される。		
	必要と考えられる再発防止策	同社は、飛行計画のオルタネート・フューエルの算定方法について、運航乗務員に再度周知することが必要と考えられる。（調査報告書の「3.分析」欄を参照）		
	調査報告書	https://jtsb.mlit.go.jp/aircraft/rep-inci/AI2025-3-1-JA614J.pdf		 
5	公表日	発生年月日・発生場所	所属	登録記号・型式
	R7.4.24	R5.9.17 北海道 美唄市農道離着陸場	個人	JA4059 セスナ式172P型 (小型機)
	概要	同機は、北海道美唄市農道離着陸場に着陸した際、胴体後方下部が離着陸地帯に接触した。 同機は損傷したが、搭乗していた機長ほか同乗者3名に負傷はなかった。		
	原因	本重大インシデントは、同機の進入速度が小さく不安定な進入となったため、大きな機首上げ姿勢で接地して機体尾部を滑走路面に接触させたものと考えられる。		
	必要と考えられる再発防止策	着陸進入時は、飛行規程に定められている手順の遵守、特に対気速度の正確な制御に注意を払うことが重要である。		
	調査報告書	https://jtsb.mlit.go.jp/aircraft/rep-inci/AI2025-4-1-JA4059.pdf		 
6	公表日	発生年月日・発生場所	所属	登録記号・型式
	R7.6.26	R6.2.17 埼玉県比企郡川島町 ホンダエアポート内	埼玉県防災航空隊（本田航空株式会社受託運航）	JA03FD アグスタ式AW139型 (回転翼航空機)
	概要	同機は、機外ホイスト装置のケーブル交換に伴う荷重試験を実施するため、ホバリング中、負荷としてつり下げたおもりがケーブルとともにホンダエアポート内に意図せず落下した。		
	原因	本重大インシデントは、ケーブル交換時にケーブルがドラムに正しく取り付けられていない状態で荷重試験を行ったため、ケーブルがフルアウトまで巻き出された際にドラムから抜け、おもりと共に落下したものと推定される。 ケーブルがドラムに正しく取り付けられていなかったことについては、ケーブル交換が作業手順どおりに行われなかったためと考えられる。
