# 運輸安全委員会年報 2026

## ANNUAL REPORT 2026

Japan Transport Safety Board

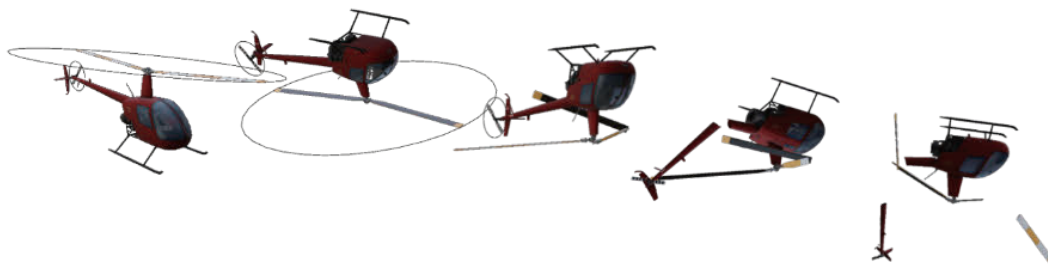
メタデータ分析により判明した機体姿勢の変化

同機にはフライトレコーダーやGPSナビゲーションシステムは搭載されていませんでしたが、機内には簡易型飛行記録装置として活用できるGoPro MAX HERO型のアクションカメラが持ち込まれ、360度の動画だけでなく、メタデータという動画に付帯する情報（GPSによる位置、高度及び移動速度、並びに機器の角速度、加速度等）が離陸から墜落の直前まで記録されていました。本事故の調査において、動画及び付帯するメタデータ並びに残骸の発見位置と損傷状態を整合させることで、飛行中に機体がどのような飛行状態になったのかを詳細に分析しました。

この結果、操縦装置を急激に操作したことにより、右横滑りと左ロール運動により、メインローターの操縦装置の一部を損傷させる致命的なマストバンピングが発生し、操縦不能な状態になったものと推定されました。

この調査結果から、当委員会は再発防止策として、有視界気象状態（VMC）を維持するため、出発前に最寄り飛行場の航空気象を確認し、それに応じてVMCを維持できる巡航高度を考慮した上で、自己の技量に応じた出発の可否を検討する必要があること、また、飛行中に水滴を確認したならばキャブレター・ヒートを適切に使用すること、さらに、マストバンピングを防止するため、急激な操作により低G飛行状態とならないような飛行環境を維持して飛行することを提言しました。加えて、簡易型飛行記録装置により、詳細な分析が実施できたことから、フライトレコーダーの搭載が困難な機体においては、同装置を搭載することが望ましいと提言しました。

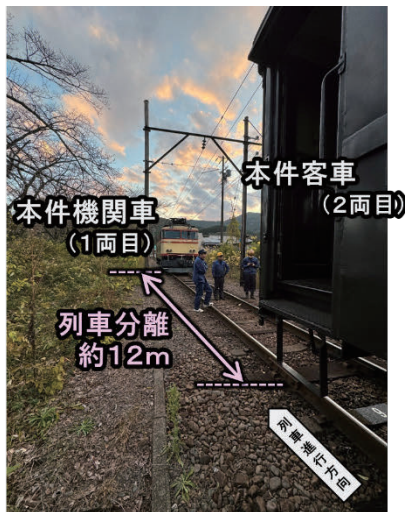
図1 現場の状況

令和5年11月28日、大井川本線家山駅発金谷駅行き4両編成の列車が家山駅を出発し、同駅構内を走行中、1両目の機関車と2両目の客車が分離し、非常ブレーキが作用して停止した（図1参照）。乗客81名、乗務員4名及び車内販売員1名が乗車していたが、負傷者はいなかった。

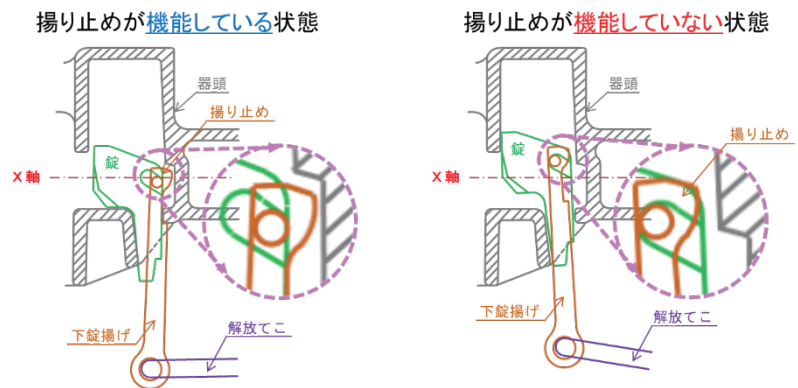
図2 下錠揚げの揚り止め機能

機関車と連結した2両目の客車の連結器の部品である下錠揚げの揚り止めが、連結器を構成する器頭内壁のくぼみから外れ（図2参照）、連結器の内部にある錠が正規より高い位置でナックル\*<sup>1</sup>と接触した状態で列車が出発したため、走行中に錠がナックルの尾端の勾配に沿って乗り上がり、連結器がナックル開き位置となってナックルが解放されたと考えられる。

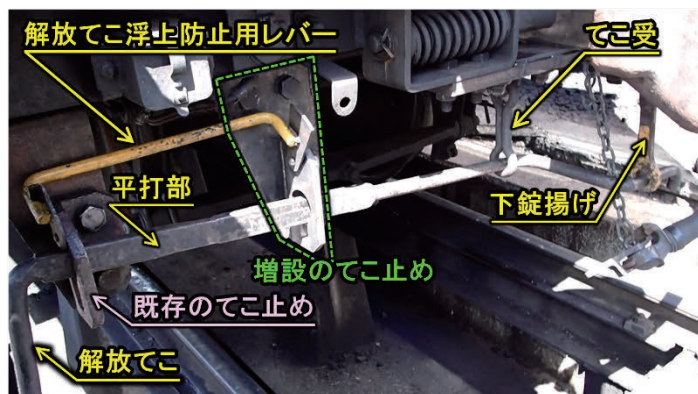
図4 錠揚浮上防止装置

・入換作業において連結作業を行った担当者が指導された作業手順によらず、錠揚げ浮上防止装置（図4参照）の鎖錠確認が十分でなかったと考えられたこと

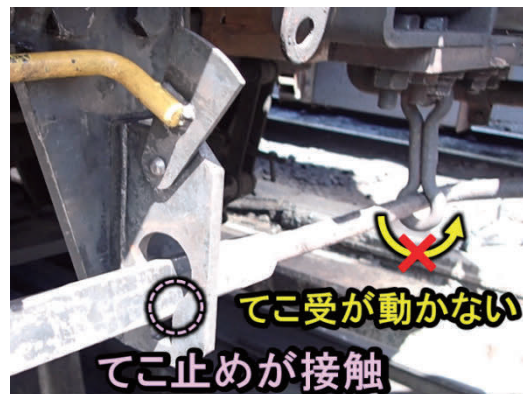
図5 増設のてこ止めが支障

・事業者が増設したてこ止めが解放でこ<sup>\*2</sup>の動作に支障した（図5参照）ため、自重で垂下の途中にあった錠を下錠揚げが下から支える状態（図6参照）にあったと考えられたこと

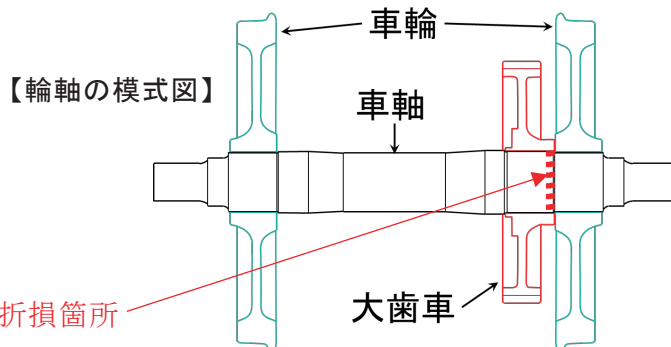
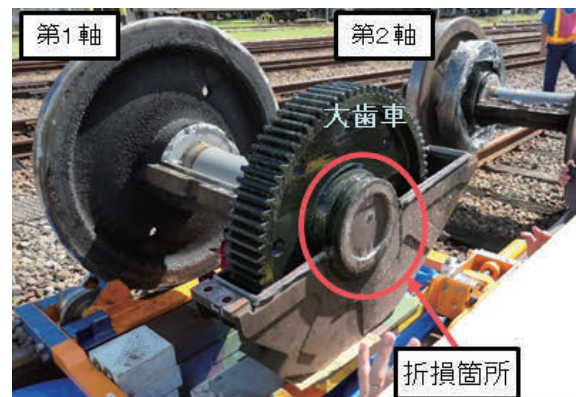
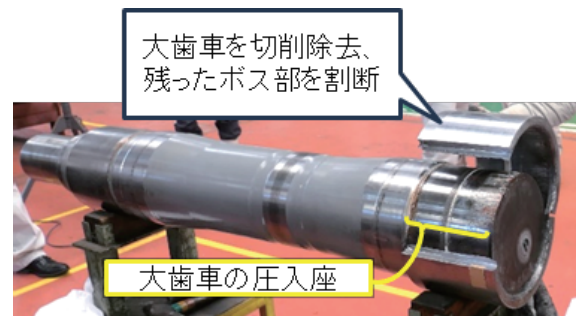
図2 車軸の折損状況

- ・機関車の第1軸が進行方向左側に脱線していた。
- ・機関車停止位置の約40m手前から、まくらぎ上を車輪が通過した痕跡が認められた。
- ・機関車の第1軸は大歯車の圧入座において破断していた。（図2参照）
- ・大歯車を車軸から取り外したところ、軸表面及び大歯車ボス内面（歯車をはめ込む際に、軸と接する部分）には、顕著なひっかき傷（かじり）が認められた。

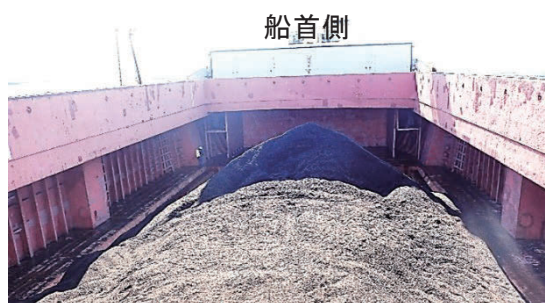
船倉内の状況

- ・荷役会社の担当者は、揚げ荷役と逆の手順で積荷役作業を行えばよいと考え、同作業が安全衛生マネジメントシステムに示す新規の作業手順に該当するものではないと判断したこと。
- ・荷役会社では、新規の作業手順書を作成しなければならないとの指示、指摘等はなく、過去の貨物船における荷役作業の経験や手順を基に従来の方法で安全に作業ができると考えていたこと。
- ・荷役会社の担当者及び作業員は、PKSの積載が進む過程において、船倉内の環境が変化することに思い至らず、作業環境測定の実施を定める関連法令に該当するとの認識がなかったこと。
- ・PKSは、ふ頭に野積みされていた間に降雨等により水分を含む状態となり、船倉内は、PKSが積み込まれてハッチカバーが閉鎖されると、高湿度の状態となっていたこと。
- ・また、PKSは、菌類の活動で発酵及び酸化が進行すると、船倉内の酸素が消費されて二酸化炭素等が発生し、作業環境の変化があったと考えられたこと。
- ・船倉内の酸素濃度の測定値が17%程度となっていることが、また、類似貨物船の船倉において二酸化炭素濃度が標準大気よりも高濃度の約8%となる状態であることが確認されたこと。

公表した調査報告書では、事故の再発防止を図るため、「技能講習並びに事故事例及びヒヤリハットに関する研修を計画的かつ継続的に実施させ、安全意識の向上及び維持を図ること」を提言しています。

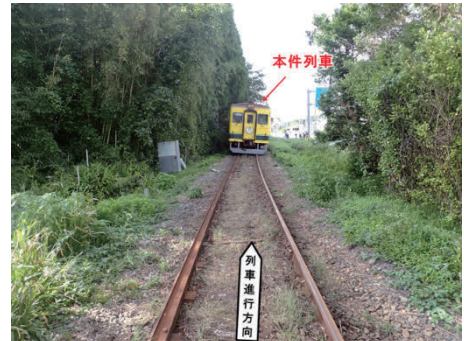
いすみ鉄道 列車脱線事故

- ・ 曲線中の軌間変位が大きく、さらに、腐食やひび割れが発生しているまくらぎが連続していたため、列車走行時の横圧によるレール小返り\*1等で軌間が動的に拡大した。
  - ・ 軌道変位の定期検査で把握した必要な軌間変位の補修ができていなかった。
  - ・ まくらぎの定期検査等で脱線の危険性がある連続した不良まくらぎを把握し、それに応じたまくらぎの交換又はPCまくらぎ化が十分に行われていなかった。
- 以上の調査結果から、事故の再発防止のために必要な施策として、
- ・ 適正な軌道変位の管理方法を検討し、規定に基づき適切に軌道変位の管理・補修を行うことができる体制を構築すること、
  - ・ 平成30年6月28日に当委員会が国土交通大臣に対し発出した意見の別添「軌間拡大による列車脱線事故の防止について」に記した対策を踏まえ再発防止に向けた必要な措置を検証し、PCまくらぎ化等についてできるだけ早期に実施できるよう計画を策定すること
- をいすみ鉄道株式会社に勧告しました。

本事故は、脱線現場付近の軌間が大きく拡大したことにより発生したものであると考えられ、その要因として、脱線開始地点付近の軌間変位について補修すべき軌道整備基準値を超過しているにもかかわらず補修ができていなかったこと、腐食やひび割れが発生しているまくらぎが連続していたこと等、必要な線路の補修ができていなかったことが考えられる。

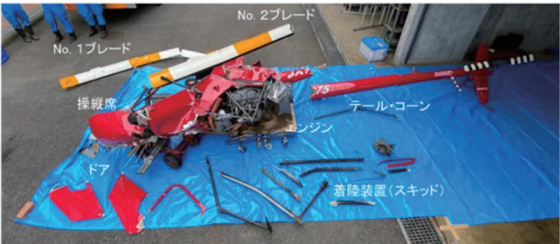
| | 概要 | <p>同機は、神奈川県足柄上郡大井町内の赤田ヘリポート場外離着陸場を離陸し千葉県木更津市内の木更津場外離着陸場に向け飛行中、神奈川県秦野市内の畑に墜落した。同機には機長のみが搭乗していたが死亡した。機体は大破したが、火災は発生しなかった。</p> | |
| | 原因 | <p>本事故は、同機が有視界気象状態を維持できない高度で雲中を上昇中に、ローター回転速度が低下し、機長がLOW RPM 警報<sup>*1</sup>音を聴いた際、急激な操縦装置の操作を行ったため、不安定な低G飛行状態<sup>*2</sup>が継続して、致命的なマスト・パンピングが発生し、操縦不能に陥って、墜落したものと推定される。</p> <p>ローター回転速度が低下したのは、雲中でキャブレター・ヒートを適切に使用せず、上昇を継続し、エンジン出力が不足したことによるものと考えられる。</p> <p>また、雲中飛行が継続されたのは、飛行前にVMC<sup>*3</sup>を維持できる巡航高度が考慮されないまま出発し、かつ、飛行中に高度情報の適切な把握による修正が行われなかったためと考えられる。</p> | <p><sup>*1</sup> 「LOW RPM 警報」とは、同型式機のNRが495rpm (97%) 未満になると、警報音と注意灯が同時に作動し、操縦者にNRの低下を知らせるものをいう。</p> <p><sup>*2</sup> 「低G飛行状態(無重力状態)」とは、通常の荷重倍数である1.0G未満のことをいう。</p> <p><sup>*3</sup> 「有視界気象状態 (VMC)」とは、同機が飛行していた空域においては、次の3つの飛行条件を満たす気象状態をいう。</p> <p>(1) 飛行視程が5,000m以上であること。</p> <p>(2) 航空機からの垂直距離が上方に150m、下方に300mである範囲内に雲がないこと。</p> <p>(3) 航空機からの水平距離が600mである範囲内に雲がないこと。</p> |

| | 必要と考えられる再発防止策 | <p>(1) 有視界気象状態 (VMC) の維持</p> <p>意図しないIMC<sup>*4</sup>での飛行を回避するためには、出発前に最寄りの飛行場などの航空気象を確認し、それに基づいてVMCを維持できる巡航高度を考慮した上で、自己の技量に応じた出発の可否を検討する必要がある。また、飛行中においても、気象状態を常に確認して、飛行判断を行うことが重要である。</p> <p>(2) キャブレター・ヒートの適切な使用</p> <p>湿度が高く疑わしいときは、キャブレターに氷が付着しやすい状況であると想定し、キャブレター・ヒートを適切に使用すべきである。また、エンジンを始動した際にキャブレター・ヒートの予熱を行うとともに、水滴を確認したならば、キャブレター・ヒートの使用を再確認することが重要である。</p> <p>(3) マスト・パンピングの防止</p> <p>急激な操縦操作は、重要なコンポーネントが損傷する致命的なマスト・パンピングを引き起こすことがあるため、急激な操作により低G飛行状態とならないような飛行環境を維持して飛行することが重要である。</p> <p>(4) 簡易型飛行記録装置 (FDM) <sup>*5</sup> 搭載</p> <p>本事故では、同機の操縦席に搭載されていた簡易型飛行記録装置 (FDM) に該当する GoPro の動画及びメタデータにより詳細な解析が実施できた。フライトレコーダーの搭載が困難な機体においては、簡易型飛行記録装置 (FDM) の搭載により、操縦装置の操作タイミング、操縦士の視線の動き、飛行経路及び加速度等について、詳細な解析が実施できる可能性があり、事故の再発防止だけでなく、操縦訓練における事後分析及び運航記録としても活用することができることから、フライトレコーダー未搭載の航空機へ簡易型飛行記録装置 (FDM) の搭載が望まれる。なお、FDMの有効性については、運輸安全委員会ダイジェスト第42号「小型飛行機等の事故防止に向けて ～簡易型飛行記録装置 (FDM) をご存じですか～」</p> <p>(<a href="https://jtsb.mlit.go.jp/bunseki-kankoubutu/jtsbdigests/jtsbdigests_No42.html">https://jtsb.mlit.go.jp/bunseki-kankoubutu/jtsbdigests/jtsbdigests_No42.html</a>)を参照されたい。</p> | <p><sup>*4</sup> 「計器気象状態 (IMC)」とは、有視界気象状態 (VMC) ではない気象状態をいう。</p> <p><sup>*5</sup> 「簡易型飛行記録装置 (FDM)」とは、フライト・データ・モニタリング (Flight Data Monitoring) の目的で飛行中の航空機の位置、高度等の情報や操縦室内の音声、映像等を記録できる簡易型の飛行記録装置をいう。</p> |

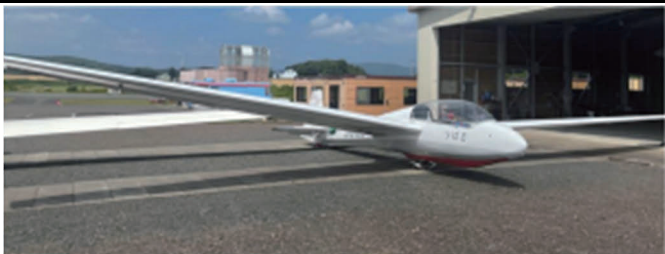
| | 概要 | <div><div>同機は、単独飛行による訓練のため操縦練習生のみが搭乗し、北海道北見市内の北見地区農道離着陸場から航空機えい航により発航して、同離着陸場に着陸した際、ハードランディングとなり、操縦練習生が重傷を負った。</div><div></div></div> | | |
| | 原因 | 本事故は、同機が接地の際にバウンドして浮揚したところ、リカバリー操作を行わずに、機首を引き起こしたままであったため、次第に迎え角が大きくなって高さ約1mからハードランディングし、操縦練習生が負傷したものと推定される。 | | |

| | 必要と考えられる再発防止策 | 単独飛行の技能認定を行う操縦教員は、指導した事項が安定して改善されていることを確認することが必要である。 | | |

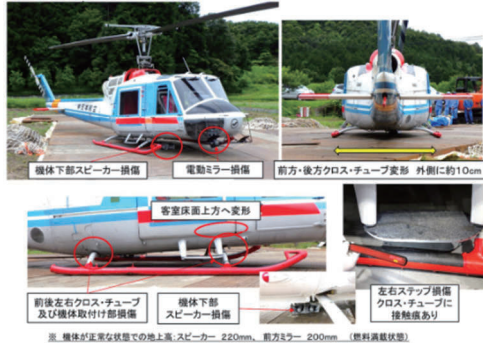
| | 概要 | <p>同機は、機体空輸のため、奈良県ヘリポートを離陸し、兵庫県神崎郡福崎町の高岡場外離着陸場に着陸した際に、エンジン出力が急激に低下して、ハードランディングとなり、機体が損傷した。</p> <div><p>機体下部スピーカー損傷<br/>電動ミラー損傷<br/>前方・後方クロスチューブ変形 外側に約10cm<br/>客室床面上方へ変形<br/>前後左右クロスチューブ及び機体取り付け部損傷<br/>機体下部スピーカー損傷<br/>左右ステップ損傷 クロスチューブに接触痕あり</p><p>※ 機体が正常な状態で地上高: スピーカー 220mm、前方ミラー 200mm (資料提供状態)</p></div> | | | |
| | 原因 | <p>本事故は、同機が場外離着陸場に進入中、エンジンのサージング<sup>*1</sup>が発生し、降下中にエンジン出力が急激に低下して許容を超える降下速度で接地したため、ハードランディングとなり、機体が中破したものと推定される。</p> <p>エンジン出力が急激に低下したことについては、軸流コンプレッサー内のブレードの一部に疲労破壊が発生したことによるものと推定されるが、軸流コンプレッサー内のブレードの疲労破壊については、No. 1ベアリングの不具合とブレードの疲労破壊のどちらが先に発生したのかは特定できなかった。</p> <p><sup>*1</sup> 「サージング (サージ)」とは、エンジン内の空気の流れが不安定となり、コンプレッサーだけでなくエンジン全体に影響を及ぼす不安定な動作の現象 (連続した異音、エンジン回転数の変化等) をいい、コンプレッサーから燃焼室への流入空気が不安定となること又は燃焼室の下流の損傷等により空気流が逆流することにより発生する。</p> | | | |

| | 必要と考えられる再発防止策 | <p>単発のヘリコプターについては、特に低速又はホバリング中にエンジンの不具合が発生した場合は、速やかな着陸操作が必要である。また、着陸の際は、エンジン出力の低下による降下速度の増加を予想しつつ、接地時の機体の横転を防ぐための姿勢制御を優先させ、接地前のコレクティブの上げ操作は、接地速度を軽減するため、可能な限り接地直前に行うことが重要である。</p> | | | |

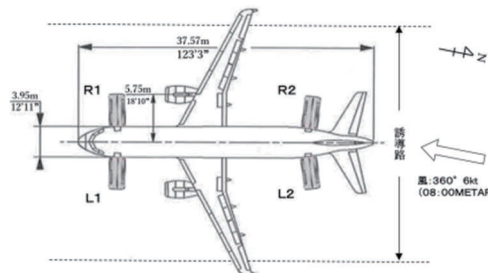
| | 概要 | <p>同機は、成田国際空港を離陸し、福岡空港に向けて飛行を開始したが、同機に対する爆破予告に対応するため、目的地を変更して中部国際空港に着陸した後、誘導路上で脱出スライドを使用して乗客を降機させた際、乗客のうち1名が重傷を、4名が軽傷を負った。</p> <div><p>37.57m<br/>123'3"<br/>3.95m<br/>12'11"<br/>R1<br/>5.75m<br/>18'10"<br/>R2<br/>L1<br/>L2<br/>誘導路<br/>風: 360° 6kt<br/>(08:00METAR)</p></div> | | | |
| 原因 | <p>本事故は、スライドを用いた警戒降機中の乗客が、仰向けの姿勢でスライドを滑降したため、腰から着地して負傷したことにより発生したと認められる。</p> <p>スライドを仰向けの姿勢で滑降したことについては、滑降する姿勢を安全のしおり等により周知していなかったことが関与したと考えられる。</p> | | | | |

| | 必要と考えられる再発防止策 | スライドを装備した旅客機を運航する航空運送事業者においては、乗客に対してスライド滑降時にとるべき姿勢を確実に周知するとともに、地上援助者の要請を確実に行うことが重要である。（調査報告書の「3. 分析」欄を参照） | | |

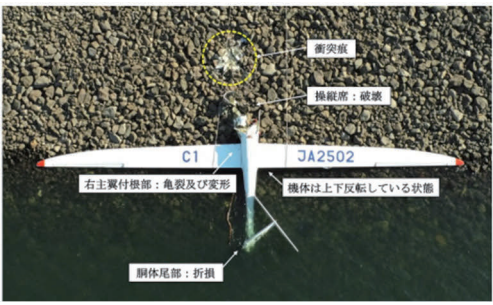
| | 概要 | <p>同機は、訓練のため、長野県長野市にある長野市滑空場をウインチえい航により発航した後、群馬県吾妻郡長野原町横壁付近の湖の岸壁法面に墜落した。同機には、機長のみが搭乗していたが死亡した。同機は大破したが火災は発生しなかった。</p> | | |
| | 原因 | <p>本事故は、同機がリッジ・ソアリング中に、尾根の風下側の下降気流に入り高度が低下し、帰路経路上の尾根を越えることができなくなったため、場外着陸<sup>*1</sup>を試み、その際に失速してスピンに入り、回復できずに墜落したものと考えられる。</p> <p>同機が失速してスピンに入ったことについては、場外着陸の直前に障害物を避けようとして過大な修正操作となったことによるものと考えられる。</p> <p><sup>*1</sup>「場外着陸」とは、目的地以外の場所に着陸することをいう。滑空機は、航空法第79条の規定により、空港等以外の場所において離着陸することについて国土交通大臣の許可を必要としない。</p> | | |

| | 必要と考えられる再発防止策 | <p>(1) 滑空機で飛行する際は、不測の事態に備えて、場外着陸適地を事前に設定しておくことが推奨される。</p> <p>(2) リッジ・ソアリングの尾根付近における旋回は、尾根の風下側の下降気流に入らないように、尾根方向（風下側）への旋回は避け、尾根から離れる方向（風上側）に行うことが重要である。</p> <p>(3) 滑空機での飛行中、目的の着陸場所への到達が困難になった場合には、早めに場外着陸を決心し、適切な手順で実施することが重要である。</p> | | |

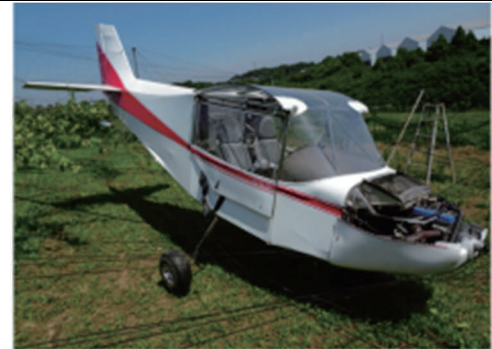
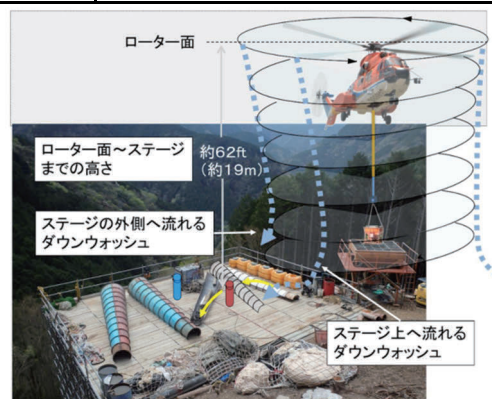
| | 概要 | <p>同機は、生コンクリートの輸送のため、静岡県静岡市葵区内の中河内場外離着陸場から送電鉄塔の建設現場の荷つり・荷下ろし場へ飛行した際、ステージ*1 から約50ft(約15m)付近の高さに進入したところ、ダウンウォッシュ*2により、ステージに置かれていた型枠材が浮き上がり、待避していた地上作業員の足に接触し、同作業員が重傷を負った。その他の人員にけがはなく、機体の損傷はなかった。</p> <p>*1 「ステージ」とは、荷つり・荷下ろしのために設置された工事用の作業台をい</p> | | |

| | 原因 | 本事故は、同機が生コン用ホッパータンク*3 上空へ低速で進入中、型枠材の付近に強いダウンウォッシュが送り込まれ、曲面形状の型枠材が意図せず浮き上がり、近傍にいた地上作業員に接触したため、同作業員が負傷したものと推定される。<br><br>*3 「生コン用ホッパータンク」とは、ヘリコプターがつり下げた生コンバケットから生コンを一度流し込むための装置をいう。 | | |

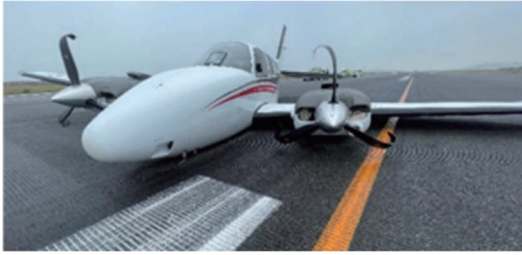
| | 概要 | 同機は、計器飛行証明取得に向けた訓練中、神戸空港の滑走路09に着陸した際に胴体着陸となり、機体を損傷した。<br>同機には、機長ほか2名の訓練生の計3名が搭乗していたが、負傷者はいなかった。<br> | | |
| | 原因 | 本事故は、同機が、訓練飛行中に連続離着陸中の復行に伴い着陸装置が上げられた後、着陸装置を下ろした状態で飛行することになっていた周回経路を經由して同滑走路に着陸する際に、着陸装置が下りていなかったため、胴体着陸となり、機体を損傷したものと認められる。<br>着陸装置が下りていなかったことについては、訓練生Aによる着陸装置の確認を含むNORMAL LANDING チェックリストの実施がなされず、更に機長による訓練生のチェックリストの実施状況の確認及び機長自身によるNORMAL LANDING チェックリストの項目の確認がなされなかったため、両者とも着陸装置が下りていないことに気付かなかったことによるものと推定される。 | | |

| | 必要と考えられる再発防止策 | 同学園は、連続離着陸中に周回経路を飛行する場合のチェックリストの運用について、その実施時期及び内容について検討することが必要である。（調査報告書の「3. 分析」欄を参照） | | |

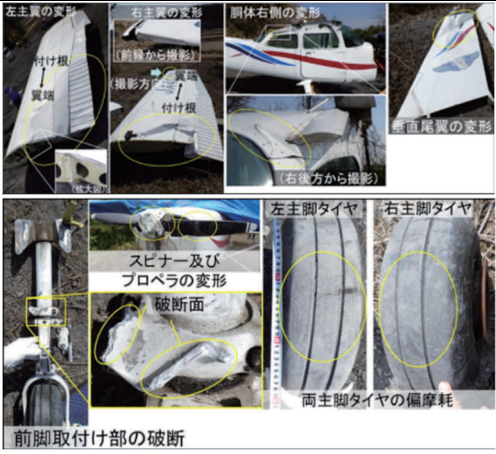
| | 概要 | <p>同機は、宮城県栗原市の瀬峰場外離着陸場に着陸した際、滑走路をオーバーランして草木の生えた急斜面を滑落し、主翼、胴体、垂直尾翼等を損傷した。</p> | | |
| | 原因 | <p>本事故は、同機が着陸後、滑走路内で止まることができずにオーバーランしたため、急斜面を滑落し、草木との衝突及び前転した際の衝撃により機体が損傷したものと認められる。</p> <p>同機が滑走路内で止まることができずにオーバーランしたことについては、進入速度が大き過ぎたため、ほぼ目標どおりの位置に一旦接地したものの浮き上がり、再度接地した位置が滑走路中央手前付近で接地時の速度も大きかったことによるものと考えられる。</p> | | |

| | 必要と考えられる再発防止策 | <p>着陸性能上余裕のない滑走路に着陸する際には、操縦者は、進入速度に十分配慮して進入するとともに、所定の着陸性能を発揮できる条件にあるか判断し、条件を満たしていない可能性があるかと判断した場合は、躊躇なく復行することが重要である。（調査報告書の「3. 分析」欄を参照）</p> | | |

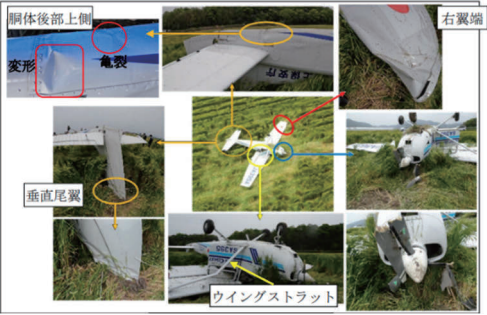
| | 概要 | <p>同機は、北九州空港を離陸後、飛行中にエンジンの出力が低下して、大分県宇佐市の農地に不時着し大破したが、火災は発生しなかった。</p> <p>同機には、訓練生及び教官が搭乗しており、2名とも、軽傷を負った。</p> | | |
| | 原因 | <p>本事故は、同機のエンジン出力が低下して高度を維持することができなくなったため、農地に不時着した際に、前方に反転して垂直尾翼が地面に衝突し大破したことによるものと推定される。</p> <p>同機のエンジン出力が低下したことについては、エンジンの吸気ホースが外れたことにより、自然吸気状態になったため、エンジンが不完全燃焼の状態になったことによるものと推定される。</p> <p>エンジンの吸気ホースが外れたことについては、前日に行った整備作業において外した当該吸気ホースの取付けが適切ではなかった可能性が考えられる。</p> | | |

| | 必要と考えられる再発防止策 | <p>同庁及びエンジンの設計・製造者は、次の再発防止策を講じる必要がある。</p> <p>(1) 同庁は、同機の整備の実施に際し、航空機及びエンジンの設計・製造者が定める耐空性を継続するための指示書である、メンテナンス・マニュアルに従って整備を行う必要がある。</p> <p>(2) STC保有者である同機のエンジンの設計・製造者は、FADECが適切に燃料を制御できるようにするとともに、吸気ホースが外れるなどにより、吸気管内圧力が下がったことを警報等により操縦士が認識できるよう、設計変更等を行い、改善する必要がある。</p> <p>また吸気ホースが外れても正確なエンジン出力値が表示されるよう、FADECのソフトウェアを改修する必要がある。(調査報告書の「3. 分析」欄を参照)</p> | | |

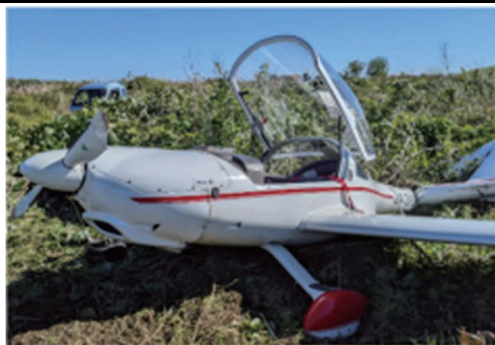
| | 概要 | <p>同機は、埼玉県羽生市内の羽生滑空場を離陸直後にエンジンの出力が低下したため、同滑空場脇の草地に不時着を試み、着陸時に機体を損傷した。</p> | | |
| | 原因 | <p>(1) 本事故は、同機が離陸後、エンジンの出力が低下したため滑走路に戻ろうとして、不時着を試みた際、不時着直前に左翼端が滑走路脇の地面と接触し、機体が左回転しながら接地したことにより、胴体尾部を折損したものと考えられる。同機が1回目の飛行でエンジンに異変があったにもかかわらず、地上でエンジン整備マニュアルに従った点検を行わずに上空でエンジンの作動状況を確認しようと再度離陸したことが起因したと考えられる。</p> <p>(2) 同機のエンジンは、オリフィスが外されており、その状態においてフィルターに目詰まりが生じたため、燃料圧力が上がらず、離陸時に必要となる量の燃料が供給されなかったことにより、出力が低下したものと考えられる。フィルターの目詰まりについては、燃料供給ノズル先端の不織布や燃料缶内の腐食による可能性が考えられ、フィルターの点検等を行わなかったため目詰まりが解消されなかったと推定される。</p> <p>(3) なお、同機の燃料圧力警告灯は、燃料圧力センサーが取り外されていたことから、機長は燃料圧力の低下を把握することができなかったものと推定される。</p> | | |

| | 必要と考えられる再発防止策 | <p>(1) エンジンの不調等で離陸を中止した場合は、機体及びエンジンの整備マニュアルに従った適切な点検・整備及び故障探求を行う必要がある。</p> <p>また、整備作業を実施する際は、機体及びエンジンの整備マニュアルに従い手順どおり実施し、整備士が適切に確認したうえで、整備記録を正確に記入することが必要である。</p> <p>(2) 航空機の利用者は、機体及びエンジンの整備マニュアルに従い適切に日常点検及び定時整備を行うとともに、製造者が認めた形態から乖離するような整備、改造を行う場合は、製造者への確認など、問題がないことを十分確認することが必要である。</p> <p>(3) 燃料の補給及び保管に当たっては、携行缶の腐食や給油ノズル先端に異物の付着がないことの確認など、異物の混入を防止するために十分な管理を行うことが必要である。</p> | | |

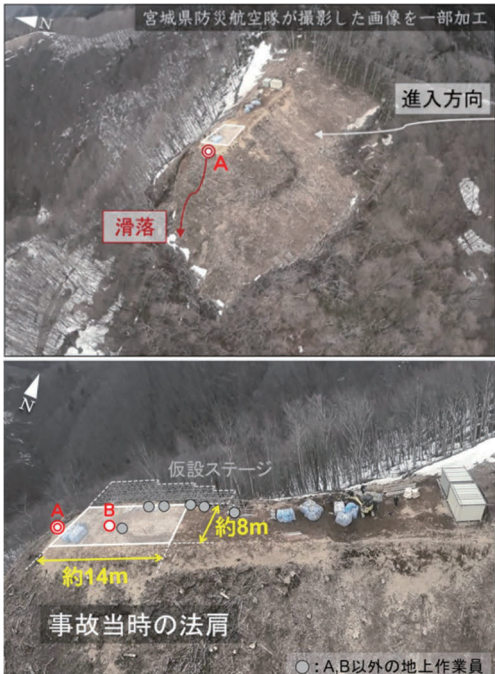
| | 概要 | <p>同機は、宮城県柴田郡川崎町内における送電線鉄塔の建設現場付近において、機外につり下げた荷物を荷下ろしするために降下中、地上作業員が、同機のダウンウォッシュ<sup>*1</sup>により身体のパラnsを崩し、崖から滑落して負傷した。</p> <p><sup>*1</sup> 「ダウンウォッシュ」とは、ヘリコプターのメインローターが吹き下ろす気流のことをいう。</p> <div></div> | | |
| | 原因 | <p>本事故は、同機のダウンウォッシュの影響を受けて、合図員が、身体のパラnsを崩し、崖から滑落して負傷したことによるものと推定される。</p> <p>合図員が負傷したことについては、合図員が、地上誘導を行うための合図場所について、機上誘導員から見える位置とすることを意識するあまり、滑落する危険性が高い場所を選定したことによるものと推定される。</p> | | |

| 必要と<br>考えられる<br>再発防止<br>策 | <p>A社が事前教育に用いる手引における合図位置の選定に関する説明においては、機上誘導員から見える位置を選定することのみならず、合図員自身が退避経路の選定等を含め、自身の安全確保を講じる必要があることについても考慮した記載とすることが望ましい。</p> <p>複数の会社が混在して作業を行う場合のヘリコプターによる物資輸送作業における災害防止の観点から、A社の地上作業員に対する事前教育については、ダウンウォッシュの影響を受けることによるリスクがあることを確実に周知し、その影響を軽視しないよう啓発する必要がある。</p> <p>B社は、作業現場における現場代理人として、そのリスクを適切に管理するために、作業開始前のミーティングの内容を把握し、必要に応じて事前に転落防止柵を設置するなど、地上作業員の安全を確保する必要がある。</p> | | | |

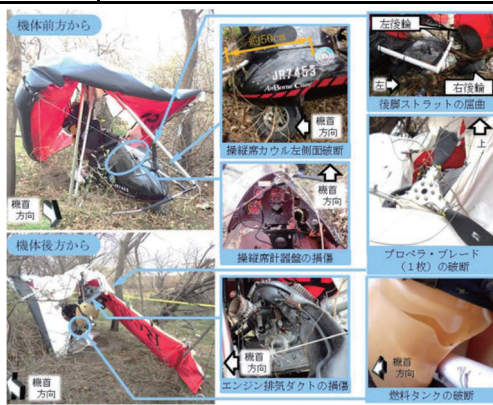
| | 概要 | <p>同機は、レジャーのため、茨城県坂東市小山の坂東フライングクラブ場外離着陸場を離陸した直後に、付近の雑木林に墜落した。</p> <p>同機には、操縦者のみが搭乗しており、重傷を負った。同機は中破したが、火災は発生しなかった。</p> | | | |
| | 原因 | <p>本事故は、同機の離陸上昇開始直後にエンジンの出力が低下した際に、操縦者がPILOT HANDBOOKに示されている緊急手順を逸してエンジンの出力回復を優先したため、機体姿勢が不安定なまま失速に陥り、墜落に至ったものと推定される。</p> <p>同機のエンジン出力が低下したことについては、同エンジンの後方側ピストン及びシリンダーに、局所的な焼付きが生じたためと推定される。</p> <p>焼付きが生じたことについては、エンジンを同機へ取り付ける際に、シリンダー・ヘッドとラジエーター・マウントを共締めしているスタッドのナット（2か所）に、マ</p> | | | |

| | | <p>マニュアルで定められたトルクが掛けられなかったことで、前方側の燃焼室から圧縮混合気や排気が吹き抜けて適正な出力が得られない状態となったこと、また、前方側と後方側でキャブレター・ピストンのアイドル回転数調整の差異によって、両気筒間での負荷の不釣り合いが生じたためと考えられる。</p> |

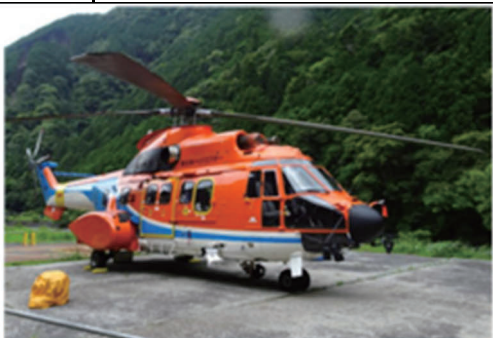
| | 概要 | <p>同機は、静岡県静岡市葵区の中河内場外離着陸場に隣接した荷つり場を離脱し、荷物をつり下げて輸送中、当該荷物に付着していた枕木が山林に落下した。</p> | | |
| | 原因 | <p>本重大インシデントは、枕木が、荷物の自重によって圧着し、荷物と一緒に持ち上がり、そのまま飛行に至った後、飛行中の振動などにより落下したことによるものと推定される。</p> <p>枕木が荷物と一緒に持ち上がり、そのまま飛行に至ったことについては、枕木が荷物に付帯して輸送されるか否かについて関係者間で情報共有されていなかったことによるものと考えられる。</p> | | |

| | 必要と考えられる再発防止策 | <p>機長、搭乗整備士及び地上作業員は、飛行前につり上げる荷物の対象範囲を確認し、輸送品目録に記載して把握するとともに、荷物をつり下げる際は、相互に十分な意思疎通を図りつつ荷物の状態を確認し、異常がある場合は輸送を中断することが必要である。</p> | | |

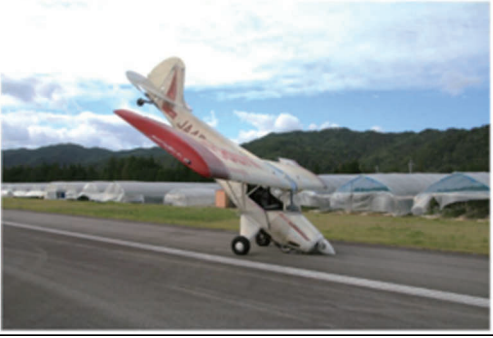
| | 概要 | <p>同機は、岐阜県高山市の飛騨エアパークに着陸して滑走中に、右翼端が滑走路面に接触するとともに、停止する際に機体が倒立して機首部分が滑走路面に接触した。</p> <p>同機は小破したが、搭乗していた機長に負傷はなかった。</p> | | |
| | 原因 | <p>本重大インシデントは、同機が、減速により着陸滑走中の横風に対する方向制御が困難となり、風見効果による偏向を契機にグラウンドループの挙動が現れて左へ大きく偏向したため、遠心力の作用及び横風にあおられたことにより機体が右に傾き、右翼端が滑走路面に接触したものと考えられる。</p> <p>同機は、停止寸前まで減速したとき、右に傾いて左翼を持ち上げられていた水平尾翼が、左からの横風にあおられて浮き上がり、機体後部が持ち上げられて前傾したため、倒立した可能性が考えられる。</p> | | |

| | 必要と考えられる再発防止策 | <p>小型で軽量の機体、特に尾輪式の機体は、地上滑走においては風による影響が大きいことから、出発前の気象情報の確認において、飛行の可否を慎重に判断するとともに、飛行中も気象状況の変化に注意し、目視による吹き流しの確認だけでなく、協力が得られる状況ではピスト等から気象情報を入手して、使用滑走路の選定を含め、着陸の可否を慎重に判断することが重要である。</p> | | |

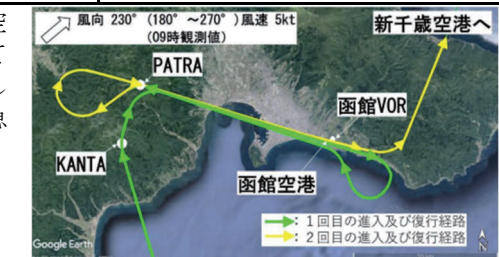
| | 概要 | <p>同機は、同社の定期585便として、東京国際空港を出発し、目的地であった函館空港において2回復行した後、目的地を新千歳空港に変更して飛行中、残存燃料が少なくなったため、緊急事態を宣言し、新千歳空港に着陸した。</p> | | |
| | 原因 | <p>本重大インシデントは、同機が、飛行計画上のオルタネート・フューエルの計算根拠となっていた滑走路とは異なる滑走路に着陸する場合に必要なオルタネート・フューエルが搭載されているとの考えの下で同機運航乗務員による燃料の管理が行われていたため、函館空港から新千歳空港に目的地を変更して飛行中、新千歳空港着陸時の残存燃料がファイナル・リザーブ・フューエルを下回ることが判明し、緊急事態を宣言したも</p> | | |

| | 必要と考えられる再発防止策 | のと推定される。<br>同社は、飛行計画のオルタネート・フューエルの算定方法について、運航乗務員に再度周知することが必要と考えられる。（調査報告書の「3. 分析」欄を参照） | | |

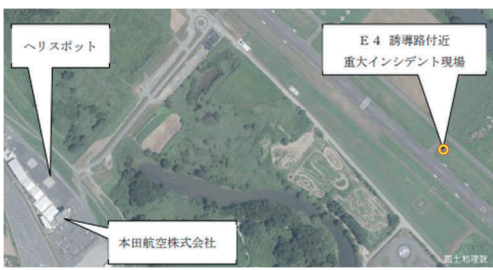
| | 概要 | 同機は、機外ホイスト装置のケーブル交換に伴う荷重試験を実施するため、ホバリング中、負荷としてつり下げたおもりがケーブルとともにホンダエアポート内に意図せず落下した。<br> | | |
| | 原因 | 本重大インシデントは、ケーブル交換時にケーブルがドラムに正しく取り付けられていない状態で荷重試験を行ったため、ケーブルがフルアウトまで巻き出された際にドラムから抜け、おもりと共に落下したものと推定される。<br>ケーブルがドラムに正しく取り付けられていなかったことについては、ケーブル交換が作業手順どおりに行われなかったためと考えられる。 | | |

| | 必要と考えられる再発防止策 | 整備作業においては、ケーブル交換に限らず、常に作業手順を確認し、これに忠実に従う必要がある。また、ケーブルをより確実に固定するため、整備士は、ケーブルの差し込み量のみで奥まで差し込まれているかを確認するのではなく、新たに改訂されたAMPのとおり、ネジ穴を通してケーブルを目視確認することが必要である。（調査報告書の「3. 分析」欄を参照） | | |

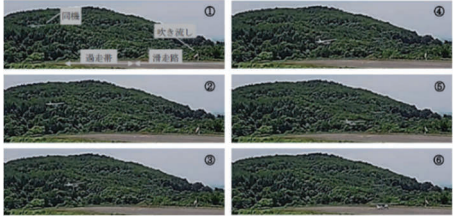
| | 概要 | 同機は、福島スカイパークに着陸した際、機体後部下面が離着陸地帯（滑走路）に接触した。同機には、機長、操縦練習生及び同乗者の計3名が搭乗していたが、負傷者はいなかった。 <div></div> | | |
| | 原因 | <p>本重大インシデントは、同機が、フレアー<sup>*1</sup>を開始した前後に滑走路上の風向が北西から南に変化したため、機首を上げた状態で急速に揚力を失い、通常より大きな降下率で接地し、機体後部下面が滑走路面に接触したものと考えられる。</p> <p>接地直前に通常より大きな降下率となったことから、機長及び操縦練習生は、回避操作を行う時間がなかったものと考えられる。</p> <p><sup>*1</sup> 「フレアー」とは、航空機が滑走路に接地する直前に機首を上げて、速度と降下率を低減し着陸時のショックを和らげる操作のことをいう。</p> | | |

| | 必要と考えられる再発防止策 | <p>操縦士が、着陸の直前に吹き流し<sup>*2</sup>の動きを注視し、その動きから風向の変化を把握することは困難である。風向が変化している状況において無線により運航支援者等から風の情報を得ることは、操縦士が風向の変化を把握するために有効である。</p> <p><sup>*2</sup> 「風向指示器（吹き流し）」とは、航空機が進入・出発の飛行コースを判断する際に風向きを確認するための機器のことである。吹き流しの傾きでおおよそその風速も分かる。吹き流しが横になびく場合、20kt程度の風が吹いていると判断できる。</p> | | |

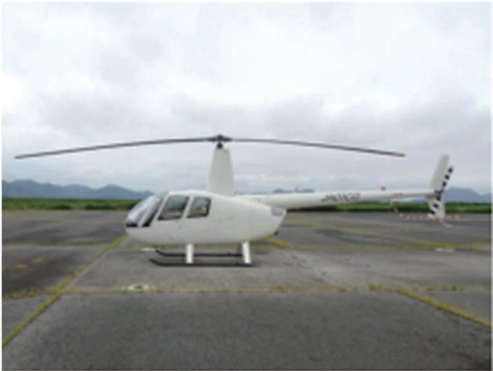
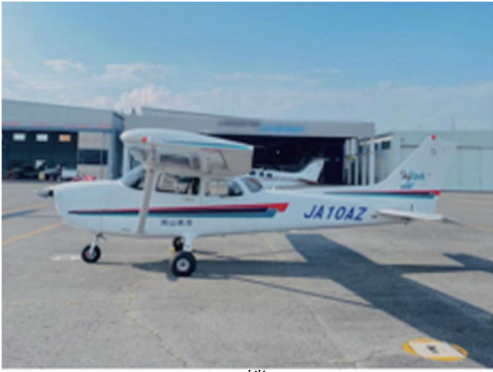
| | | <div><p>A機</p><p>B機</p></div> | | |

| | 概要 | <p>岡南飛行場において、B機は、岡南フライトサービス<sup>*1</sup>から滑走路はクリアーである旨の情報提供を受け、タッチアンドゴー<sup>*2</sup>訓練のために進入中であつたが、同フライトサービスから滑走路手前で待機するよう情報提供されていたA機が、同滑走路に進入したため復行した。</p> <p><sup>*1</sup> 「フライトサービス」とは、飛行場、ヘリポート、滑空場等で、航空機と飛行援助に関する通信を行うために開設されている無線局のことをいう。</p> <p><sup>*2</sup> 「タッチアンドゴー」とは、航空機が接地後に滑走路上で停止又は滑走路を離脱することなく、再び離陸することをいう。</p> | | |

| | 原因 | <p>本重大インシデントは、B機がタッチアンドゴーのため滑走路に進入中、滑走路手前での待機を情報提供されていたA機が、誤って滑走路に進入したことによるものと認められる。</p> <p>滑走路手前での待機を情報提供されたA機が誤って滑走路に進入したことについては、操縦練習生Aが、滑走路手前での待機の情報提供を滑走路上で待機の情報提供と取り違えて認識したことによるものと推定される。</p> | | |

| | 必要と考えられる再発防止策 | <p>操縦教員は操縦練習生の単独飛行に係る技能認定の際、以下のことも考慮し、管制機関等との交信の技能の有無を確認することが重要である。</p> <ul style="list-style-type: none"> <li>初めての単独飛行時の緊張及び操縦に意識が集中するような環境下においても、適切に管制機関等との交信が行えること。</li> <li>他の航空機と管制機関等との無線交信をモニターし、他の航空機の動向が把握できること。</li> </ul> | | |

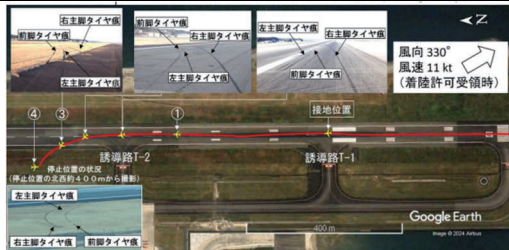
| | 概要 | <p>同機は、大分空港の滑走路01に着陸した際に、進行方向が左に偏向し、同滑走路を逸脱して緑地帯で停止し、自力走行できなくなった。</p> <p>同機には、機長ほか訓練生及び同乗者1名の計3名が搭乗していたが、負傷者はいなかった。</p> | | |
| | 原因 | <p>本重大インシデントは、同機が大分空港の滑走路01に着陸した際、地上滑走中の同機の左方向への偏向に対する的確な対応操作が行われなかったため、滑走路から逸脱し、緑地帯に進入して停止し、自力走行できなくなったものと考えられる。</p> <p>地上滑走中の同機の左方向への偏向に対する的確な対応が行われなかったことについては、訓練生が、ラダー・ペダルの操作を躊躇したこと及び機長がテイクオーバーしなかったことによるものと推定される。</p> | | |

| | 必要と考えられる再発防止策 | <p>同社は、新しい型式の航空機の操縦の教育訓練を実施するに当たり、教官業務を行うための訓練も含め、安全を最優先とした訓練計画を作成した上で実施する必要がある。(調査報告書の「3. 分析」欄を参照)</p> | | |

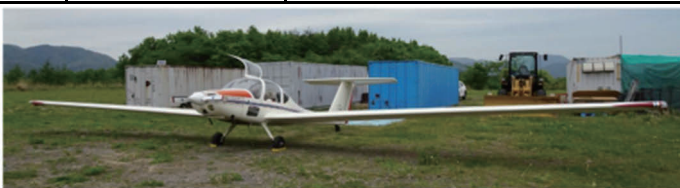
| | 概要 | <p>同機は、福島スカイパークの離着陸地帯 (滑走路14) に着陸する際、機体の姿勢が不安定となり、プロペラブレード、プロペラスピナ及びエンジンカウル下部を地表面に接触させ、滑走路上で停止した。</p> | | |
| | 原因 | <p>本重大インシデントは、同機が着陸滑走中、ブレーキを強く作動させたため、主脚タイヤがロックされ、機体後部が持ち上って前傾し、ノーズオーバーとなり、プロペラブレード、プロペラスピナ及びエンジンカウル下部を滑走路に接触させたことによるものと推定される。</p> | | |

| | 必要と考えられる再発防止策 | 尾輪式着陸装置の航空機は、ノーズオーバーを起こさないよう、機体の完全停止は、十分減速してから行うべきである。(調査報告書の「3. 分析」欄を参照) | | |

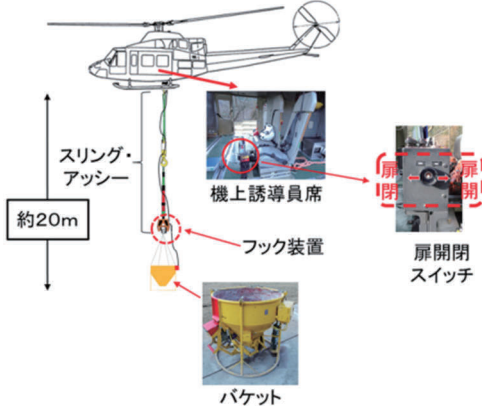
| | 概要 | <p>同機は、群馬県桐生市の山林上空を飛行中、機外につり下げたバケット内の生コンクリートを落下させた。</p> | | |
| | 原因 | <p>本重大インシデントは、同機が生コンを搭載したバケットをつり下げて飛行中、意図せず扉が開いたため、バケット内の生コンが落下したものと認められる。</p> <p>意図せず扉が開いたことについては、ソレノイドバルブの排気経路が異物により一時的に閉塞した状態で、バルブ内の制御用炭酸ガスが排気経路側にリークしたことにより、排気経路内と給気経路内の内圧が上昇し、エアオペレートバルブのスプールが切り替わり、扉が開いた可能性が考えられるが、特定することはできなかった。</p> | | |

| | 必要と考えられる再発防止策 | <p>生コン輸送を行う際は、同社が定める飛行作業実施規程を遵守しつつ、バルブの動作不良を防ぐために、給気経路及び排気経路内への異物の混入を防止し異物が混入した場合の早期発見が行えるようバケットの定期的な点検整備を行うこと、並びにバルブに異物が混入してもバケットが開いて内容物が落下することに至らないような設計上の改良が必要である。(調査報告書の「3. 分析」欄を参照)</p> | | |

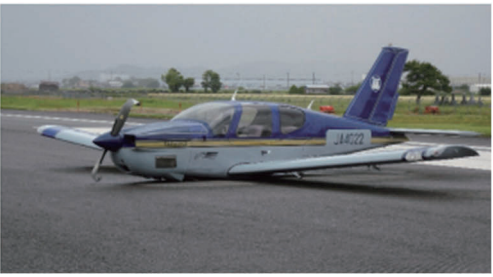
| | 概要 | <p>同機は、福井空港の滑走路18に着陸した際、全ての脚が格納方向に戻されて、胴体下面及びプロペラが滑走路面に接触した。</p> <p>同機には、機長のみが搭乗していたが、負傷はなかった。</p> | | |
| | 原因 | <p>本重大インシデントは、機長が着陸直前に脚下げ操作を実施したため、作動が間に合わずに脚下げ途中の状態で接地し、固定されていない脚が自重を支えることができずに格納方向に戻されて胴体着陸となり、胴体下面及びプロペラが滑走路面に接触したものと考えられる。</p> <p>同機が、脚下げ途中の状態で接地したことについては、機長が意図的に脚下げ時期</p> | | |

| | | を遅らせて進入を行っていたが、ファイナルアプローチで進入角及び速度の修正操作が重なったことで脚下げ操作を失念し、脚を下げていないことに気付いた際に着陸復行せず、脚下げ操作を行って脚のダウンロックを確認しないまま、着陸を継続したことによるものと考えられる。 | | |

| | 必要と考えられる再発防止策 | <p>(1) チェックリストの活用</p> <p>「AIM-J第81号」の記載のとおり、人間は同時に複数の仕事を行うことができず、見落としや勘違いをなくすることは困難であり、飛行における重要な操作の点検では、チェックリストの活用が必要である。また、チェックリストはどのような状況でも必要な操作を遺漏なく確実に行うためのものであることから、飛行の節目における各種操作は、チェックリストの実施も手順に含めて余裕のある実施時機を計画することが必要である。</p> <p>(2) 着陸復行の判断</p> <p>パイロットは、常に緊張感を持って操縦することが重要であり、安全に着陸できない可能性がある場合は、躊躇なく着陸復行を行うことが重要である。</p> <p>また、ファイナルアプローチの段階でチェックリストが終了していない状況では、改めて着陸準備をやり直すために着陸復行を考慮することが重要である。</p> | | |

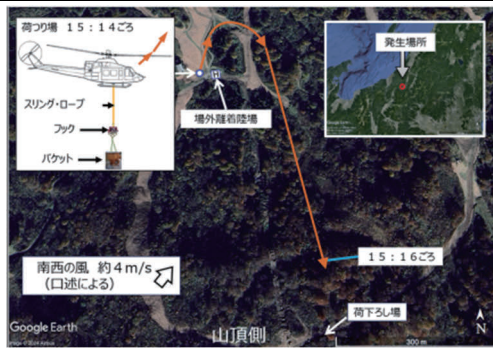
| | 概要 | <p>同機は、新潟県上越市安塚区須川地内の上空を飛行中、機外につり下げていたバケットから生コンクリートを意図せず落下させた。なお、地上の人又は物件への被害はなかった。</p> | | |
| | 原因 | <p>本重大インシデントは、同機が生コンを入れたバケットをつり下げて飛行中、意図せずバケットの底板が開いたことにより、バケット内の生コンが落下したものと推定される。</p> <p>意図せずバケットの底板が開いたことについては、当該バケットの使用実績の増加に伴い、リンクの支点の入り込みが浅くなってロックが適切に働かず、機体が右旋回した際の遠心力により底板に掛かる荷重が増加したことで、底板が荷重に耐えられなくなったことによるものと考えられる。</p> | | |

| | 必要と考えられる再発防止策 | <p>リンクのみで底板を支えているバケットは、定期的にリンクの状態を点検し、必要に応じてリンク調整を行うことを徹底する必要がある。また、不測の事態に備えてバケットの底板が意図せず開くことがないようなロック機構を取り付けることが望ましい。(調査報告書の「3. 分析」欄を参照)</p> | | |

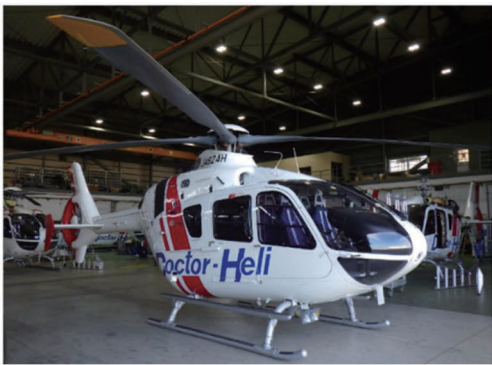
| | 概要 | 同機は、神戸空港に着陸する際、航空管制官から誘導路上に設けられたヘリコプター用離着陸地点（ヘリパッド）への着陸を指示されていたが、滑走路に着陸した。 | | | |
| | 原因 | 本重大インシデントは、同機が同空港に着陸した際、機長が、同学園の課目実施要領の諸元に基づく飛行を行うことに傾注したことから、連続離着陸訓練を行っているときと同様に、滑走路を目掛けて進入する感覚となり、ヘリパッドへの着陸から滑走路への着陸に意識がすり替わってしまったため、滑走路に着陸したものと推定される。 | | | |

| | 必要と考えられる再発防止策 | 空港において複数の着陸場所がある航空機は、着陸しようとしている地点が管制官の指示と異なっていないことを確認する必要がある。また、管制官は、正しい復唱をした航空機であっても、指示の内容と異なる動きをする事態が本件のみならず過去にも発生している現状を踏まえて継続的視認に努めることが重要である。（調査報告書の「3.分析」欄を参照） | | | |

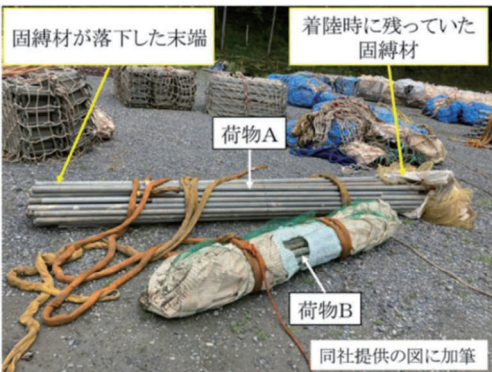
| | 原因 | 本重大インシデントは、同機が荷物をつり上げた後の前進飛行中に、荷物Aの両端に装着されていた固縛材が風圧を受け、そのうちの一端の固縛材が意図せず脱落したものと認められる。<br>荷物に取り付けられた固縛材が風圧を受けて脱落したことについては、荷物を固縛材でこん包する際、手順の一部が実施されていなかったことによるものと推定される。 | | | |

| | 必要と考えられる再発防止策 | 同社は、次について作業前に確認する必要がある。<br>① 荷物のこん包状態が適切であることを、確認すること。<br>② 荷つり作業に従事する者全員が、安全教育を受講していること。（調査報告書の「3.分析」欄を参照） | | | |

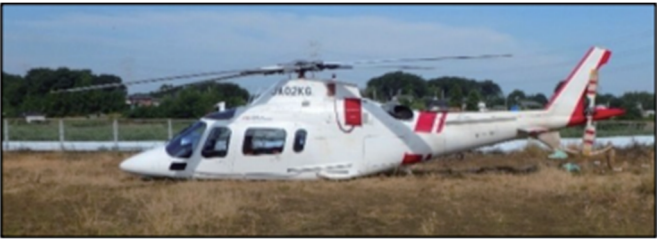
| | 概要 | <p>同機は、無線機器の動作確認のため茨城県結城市内所在の場外離着陸場を離陸し、茨城県結城郡八千代町上空を飛行中、操縦系統の一部の不具合により航空機の操縦に障害が発生したため、緊急事態を宣言し、グラウンドに着陸した。</p> | |
| | 原因 | <p>本重大インシデントは、同機が飛行中、シザーズのローワー・リンクとアッパー・スワッシュ・プレートの締結に使用されていたセルフ・ロック・ナット及びコッター・ピンの機能が最終的に喪失したため、ナット及びワッシャーとともにシザーズのローワー・リンクがアッパー・スワッシュ・プレートから外れ、操縦障害が生じたことによるものと推定される。</p> <p>セルフ・ロック・ナット及びコッター・ピンの機能が喪失したことについては、シザーズの取付け時の作業が適切に実施されず、作業実施後の確認も不足していたことによる可能性が考えられる。</p> | |

| | 必要と考えられる再発防止策 | <p>シザーズのコッター・ピンの取付作業を含め、航空機の整備作業に当たっては、作業者が適切に作業し、作業実施後に確認することが重要である。（調査報告書の「3. 分析」欄を参照）</p> | |

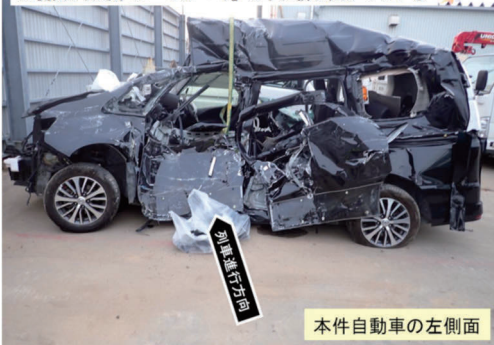
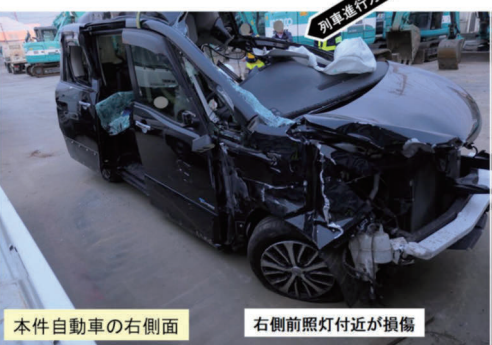
| 1 | 公表日 | 発生年月日・事故種類 | 鉄軌道事業者 | 線区（場所） |
|---|---|---|---|---|
| 概要 | <p>本件列車の運転士は、三河一宮駅～豊川駅間を速度約76km/hで走行中、鈴与踏切道（第1種踏切道）内にとどまっていた自動車を認め、直ちに非常停止手配を執ったが、同列車は同自動車と衝突し、その後約136m走行して停止した。停止後に同運転士が同列車を確認したところ、先頭車両前台車の前軸が左側（前後左右は列車の進行方向を基準とする。）に脱線していた。</p> <p>この事故により、同自動車の運転者が死亡した。</p> <div></div> <p>本件自動車の左側面</p> <p>本件自動車の右側面</p> <p>右側前照灯付近が損傷</p> | | | |
| 原因 | <p>本事故は、第1種踏切道である鈴与踏切道に列車が接近し踏切警報機が動作している状況において、自動車が同踏切道内に進入してとどまり、同列車と衝突したことにより同列車が脱線したものと推定される。</p> <p>同踏切警報機の警報開始後に同自動車が同踏切道内に進入したこと及び同自動車が同踏切道内にとどまったことについては、同自動車の運転者が死亡しているため詳細を明らかにすることはできなかった。</p> | | | |

| 1 | 公表日 | 発生年月日・事故種類 | 鉄軌道事業者 | 線区（場所） |
|---|---|---|---|---|
| 必要と考えられる再発防止策 | <p>本事故は、本件踏切警報機の警報開始後に本件自動車が本件踏切内に進入してとどまったことにより発生している。したがって、事故の再発防止には、都市計画道路豊川牧野線の整備を進め、立体交差化により本件踏切の廃止を早期に実現することが望まれる。</p> | | | |

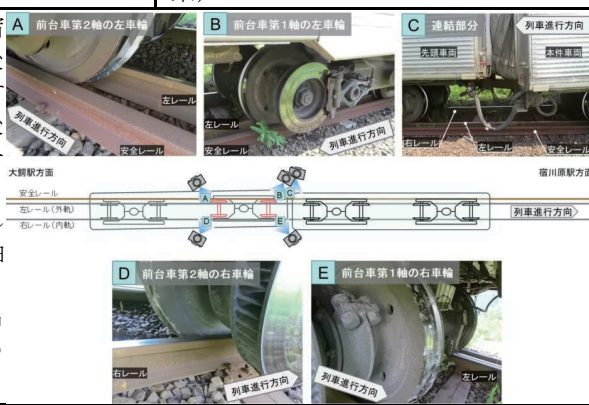
| 2 | 公表日 | 発生年月日・事故種類 | 鉄軌道事業者 | 線区（場所） |
|---|---|---|---|---|
| | 概要 | <p>本件列車の運転士は、大鰐駅～宿川原駅間の半径190mの右曲線（前後左右は列車の進行方向を基準とする。）を速度約25km/hで走行中に後方から異音を感じたため、非常ブレーキを使用して列車を停止させた。</p> <p>停止後に運転士が降車して確認したところ、後部車両の前台車の第1軸及び第2軸が左側に脱線していた。</p> <p>列車には、乗客18名及び運転士1名が乗車していたが、負傷者はいなかった。</p> | | |

| | 原因 | <p>本事故は、列車が半径190mの右曲線を通過中に、後部車両の前台車第1軸の左側（外軌側）の輪重が小さい状態で、横圧及びアタック角<sup>*1</sup>が増加し、車輪がレールに乗り上がったことにより、左に脱線したものと考えられる。</p> <p>外軌側の輪重が小さくなったことについては、列車がカント<sup>*2</sup>超過状態で走行していたことで定常的な輪重が減少していたことに加え、車体ローリングが大きくなりやすい特徴を有する車両であったこと及び、軌道に大きな通り変位と周期的な水準変位があったことにより、車体ローリングによる動的な輪重の減少が発生していたことが影響していた可能性があると考えられる。</p> <p>外軌側の横圧及びアタック角が増加したことについては、車輪がレールに乗り上がった地点付近に大きな通り変位が存在したことが影響したと考えられる。</p> <p>大きな通り変位が存在したことについては、通り変位の算出方法として基準線<sup>*3</sup>の設定に設計値を用いていたため、実際の曲線線形に対応した通り変位が把握できていなかったこと、通り変位の補修効果が少なかったことにより、必要な軌道の補修ができていなかったことが関与しているものと考えられる。</p> <p><sup>*1</sup>「アタック角」とは、車輪がレール上を転動するときの車輪とレールとの相対角度のことであり、この角度が大きいほど乗り上がり脱線に対する安全性が低下するものである。</p> <p><sup>*2</sup>「カント」とは、曲線を走行する際の遠心力が走行安全性及び乗り心地に悪影響を及ぼさないよう設定された、曲線外側のレールと内側のレールとの高低差をいう。</p> <p><sup>*3</sup>ここでいう「基準線」とは、軌道変位を算出する際に基準となる値で、軌道検測値から基準線の値を差し引いた値が軌道変位となるものをいう。</p> | | |

| | 必要と<br>考えられる<br>再発防止<br>策 | <p>本事故は軌道の維持管理が不十分であったことにより発生したものと考えられる。よって、同社は、軌道変位の管理について、軌道の補修方法を見直すとともに、整備基準値を超過した箇所に対して、速やかに極力効果が持続する補修方法を選定し実施するなど厳正に対応し、軌道の維持管理を適切に行う必要がある。</p> <p>特に、通り変位の管理については、現場実態に応じた基準線の設定を行うなどして、適切な通り変位を算出するよう手法の見直しを検討することが望ましい。</p> <p>また、曲線部において極力カント超過状態での走行を避けるため、設定しているカントが大き過ぎる場合は、走行する列車の速度を考慮したカントに補正することが望ましい。</p> | | |

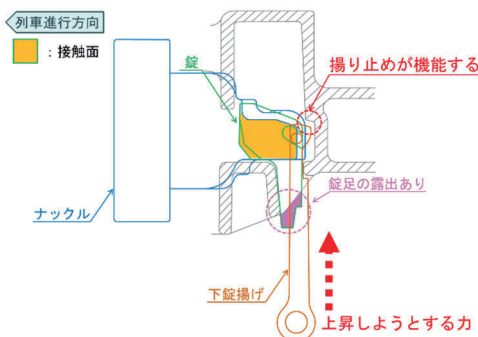
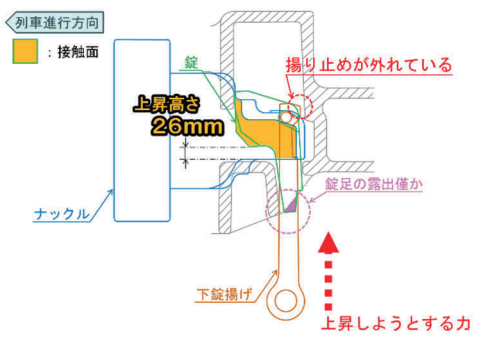
| | 概要 | <p>本件列車は、家山駅を定刻に出発し、同駅構内を走行中、非常ブレーキが作用して停止した。停止後に運転士が降車して同列車を確認したところ、1両目の機関車と2両目の客車が分離していた。</p> <p>列車には、乗客81名、乗務員4名（運転士1名、運転助手1名、車掌2名）及び車内販売員1名が乗車していたが、負傷者はいなかった。</p> | | |
| | | <p>本重大インシデントは、機関車と連結した2両目の客車の連結器の部品である下錠揚げの揚り止めが、連結器を構成する器頭内壁のくぼみから外れ、連結器の内部にある錠が正規より高い位置でナックル*1と接触した状態で本件列車が出発したため、走行中に錠がナックルの尾端の勾配に沿って乗り上がり、連結器がナックル開き位置と</p> | | |

| | | <p>なってナックルが解放されたことにより発生したものと考えられる。</p> <p>錠が正規より高い位置でナックルと接触した状態で同列車が出発したことについては、入換作業において連結作業を行った担当者が指導された作業手順によらず、錠揚浮上防止装置<sup>*2</sup>の鎖錠確認が十分でなかったことが関与したと考えられる。</p> <p>また、錠が正規より高い位置でナックルと接触した状態になったことについては、大井川鐵道株式会社が増設したてこ止めが解放てこ<sup>*3</sup>の動作に支障したため、自重で垂下の途中にあった錠を下錠揚げが下から支える状態にあったことによると考えられる。</p> <p>走行中に錠がナックルの尾端の勾配に沿って乗り上がったことについては、同列車が13号分岐器及び11号分岐器を通過した際に、連結器が上下及び左右に振動して連結器引張力に変動が生じ、錠に上向きの力が作用したことによる可能性が考えられる。</p> <p>また、増設したてこ止めが解放てこの動作に支障する状態であったことについては、連結器の検査及び修繕を行う係員が、連結器の構造及び作用について、作業を行うのに必要な知識及び技能を十分に保有しておらず、定期検査において連結器の作用の不具合に気付くことができなかったことが関与したと考えられる。</p> <p>入換作業において連結作業を行った担当者が指導された作業手順によらず、錠揚浮上防止装置の鎖錠確認が十分でなかったことについては、駅長等が入換作業の監視を行うことになっていたにもかかわらず、同社が監視する要員を確保できなかったことから、入換作業を行う係員の作業実態を把握できていなかったことが関与したと考えられる。</p> <p><sup>*1</sup>「ナックル」とは、連結器を構成する部品の一つで、連結器本体にピンで結合され、連結又は解放のときに回転するものをいう。</p> <p><sup>*2</sup>「錠揚浮上防止装置」とは、同社が独自に開発した、連結器が鎖錠されているとき、列車が走行中に生じる動揺などにより、錠揚げが上昇しないように解放てこの平打部<sup>ひらうちぶ</sup>を鎖錠する装置である。</p> <p><sup>*3</sup>「解放てこ」とは、連結器を解錠するときに扱う、解放装置のレバーに相当するものをいう。</p> |

| | 必要と考<br>えられ<br>る再<br>発防<br>止策 | <p>本重大インシデントは、本件客車連結器の下錠揚げの揚げ止めが器頭内壁のくぼみから外れ、錠が正規より高い位置でナックルと接触した状態で本件列車が出発したこと起因するものと考えられる。これは、同社が錠揚浮上防止装置を設備するために増設したてこ止めが解放てこの動作に支障したため、自重で垂下の途中にあった錠を下錠揚げが下から支える状態にあったことによると考えられる。したがって、同社は、保有する全ての錠揚浮上防止装置が設計の趣旨に沿うものであるか確認し、増設したてこ止めが解放てこ等の本来の作用に支障する場合には、増設のてこ止めの撤去、又は同装置の改良を行う必要がある。</p> <p>また、連結器の検査及び修繕を行う係員が、連結器の構造及び作用について作業を行うのに必要な知識を十分に保有しておらず、定期検査における連結器の不具合に気付くことができなかったことが関与したと考えられる。したがって、同社は、保有する車両の種類別に連結器の構造及び作用についての教育を行い、検査及び修繕を行う係員が、作業を行うのに必要な知識及び技能を十分に保有していることを確認した後、検査及び修繕業務に従事させる必要がある。なお、知識及び技能の不足を補うため、国の支援を受けつつ、鉄道関連の各法人が行っている技術支援等を積極的に活用していくことが望ましい。</p> <p>さらに、これらを継続して実施することにより技術力を涵養することが望ましい。</p> <p>連結作業を行った担当者が指導された作業手順によらず、錠揚浮上防止装置の鎖錠確認が十分でなかったことから、連結確認等の作業手順を確実に実施できるために、作業手順が制定された経緯及び背景、作業手順を遵守しなかった場合に起こりうる事故等の状況を想定するなど、作業手順を守ることの重要性を再教育する必要がある。同社の「運転取扱心得」では入換作業の監視を規定しているにもかかわらず、実態としては入換作業の都度、監視する要員を確保できなかったことから、入換えを行う係員の作業実態を把握できていなかったことが、本件操車係の錠揚浮上防止装置の鎖錠確認が十分でなかったことに関与したと考えられる。したがって、入換作業における作業手順からの逸脱、不安全行動をさせないために、同社は駅長等が定期的に入換作業の監視を行い、必要の都度、監督及び指導する体制を構築することが望まれる。</p> |

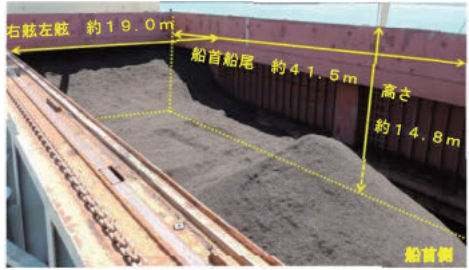
| | 概要 | <p>本船は、宮城県石巻市石巻港の雲雀野北ふ頭において、荷役作業中、令和6年5月20日07時35分頃陸上作業員2人が船倉内で意識を失って倒れ、病院に搬送されたが、1人が死亡し、1人が負傷した。</p> | |
| | 原因 | <p>本事故は、本船が、本件ふ頭で積荷役作業中、事前に第1船倉の作業環境測定が行われなかったため、同船倉内に入った作業員A及び作業員Bが、標準大気よりも酸素濃度が低く、二酸化炭素濃度が高い空気を吸引して意識を失い、PKS（パーム椰子殻）上に倒れたことにより発生したものと考えられる。</p> <p>事前に第1船倉の作業環境測定が行われなかったのは、荷役会社が、積荷役作業の実施に当たり、船倉内の作業環境測定を含むリスクアセスメントを記載したRA（リスクアセスメント）作業手順書を作成せず、作業員に対し、船倉内作業の関連法令に基づく安全管理を行わなかったことによるものと考えられる。</p> <p>本件積荷作業の実施に当たり、RA作業手順書が作成されなかったのは、次のことによるものと考えられる。</p> <ol style="list-style-type: none"> <li>(1) 荷役会社担当者は、本船が空船で入港することで船倉に危険性がなく、揚げ荷役と逆の手順で作業を行えばよいと考え、本件積荷役作業が安衛システム（安全衛生システム）に示す作業方法等を新規に採用するなどの作業に当たるものではないと判断した。</li> <li>(2) 荷役会社では、前記(1)の荷役会社担当者の判断に対し、新たなRA作業手順書を作成しなければならないとの指示、指摘等はなく、本件積荷役作業の実施に当たり、ばら積貨物の積荷役に関する経験や手順を基に従来の方法で安全に作業ができると考え、計画表による作業実施を作業員に指示した。</li> <li>(3) 荷役会社担当者及び作業員は、船倉にPKSの積載が進む過程において、作業環境が変化することに思い至らず、船倉で作業環境測定を行う必要があることを定める関係法令（労働安全衛生法、労働安全衛生法施行令、酸素欠乏症等防止規則等）に該当する認識がなかった。</li> </ol> | |

| | 必要と<br>考えられる<br>再発防止<br>策 | <p>同種の事故の再発防止を図るため、次の措置を講じることが必要である。</p> <p>(1) 作業員を現場に派遣している荷役会社は、荷役作業を安全に実施するために、関係法令を確認しつつ、次の措置を講じること。</p> <p>① 作業員に対し、船倉内作業を行う場合、法令に定められている作業環境測定の実施の必要性を認識させ、安全確保のために同作業の前には同測定を必ず実施するよう必要な作業手順を示して、指導すること。同測定の結果を踏まえ、標準大気よりも酸素濃度が低下するなどが確認された場合、自然換気だけでなく強制換気等も含めた作業環境の改善を行うこと。</p> <p>また、作業員が、船倉内作業の手順に疑義が生じた場合には、作業責任者等に申し出るよう、事業場での安全管理に関する体制を構築すること。</p> <p>② 荷役作業において、作業方法若しくは作業手順を新規に採用又は変更が生じたときには、リスクアセスメントを確実に実行するよう、安衛システムに係る運用の仕組みに関して、必要な見直しを行うこと。</p> <p>③ PKSのように新たな貨物の取扱いを行う際、事前に有害性等に関する情報収集を行い、リスクを考慮した荷役作業における必要な作業手順を定めること。</p> <p>(2) 荷役会社は、前記(1)を実行するため、管理者及び作業員が出席する職場での会議などを有効に活用して、安衛システムを確実に運用すること。</p> <p>荷役会社の各支店等を管理監督する部署は、各支店等において、安衛システムが有効に機能していることを管理し、必要な指導及び支援を実施すること。</p> | |

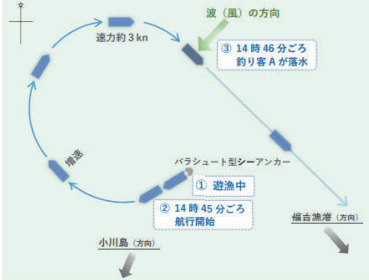
| 8 | 概要 | <p>本船は、船長が1人で乗り組み、釣り客8人を乗せ、福岡県糸島市福吉漁港に帰航中、釣り客1人が落水して死亡した。</p> | |
| | 原因 | <p>本事故は、本船が福吉漁港に帰航する目的で航行中、船長が釣り客Aの着座位置や姿勢等を確認して釣り客Aの安全を確保することなく航行を開始したため、風浪を受けて右舷側に傾斜した際、釣り客Aが体を支えることができず落水して溺水したことにより発生したものと考えられる。</p> <p>釣り客Aが体を支えることができなかったのは、足腰が悪く、右手に痺れがでるなど身体面が壮健でなかったことから、落水を防止する動作を取ることができなかった可能性があると考えられる。</p> <p>救命胴衣を着用していた釣り客Aが、落水から救助までの間(約24分間)に死亡に至ったことについては、釣り客Aの身体面が壮健でなく、高齢であり体力等がなかったことにより、波を不規則にかぶるなか呼吸の姿勢(口元の高さ)を確保することができなかったことが関与した可能性があると考えられる。</p> | |

| | 必要と考えられる再発防止策 | <p>今後の同種事故等の再発防止に役立つ事項として、次のことが考えられる。</p> <ul style="list-style-type: none"><li>・遊漁船の船長は、航行を開始するときなど、船体の動揺や傾斜が想定されるときは、利用者に対し、固定されているものにつかまる等、安全な姿勢の確保を徹底させ、特にブルワークの低い遊漁船は、舷側から離れるように注意喚起を行うこと。</li><li>・遊漁船の船長は、大きな横波を受ける際は、急激な操舵を避け、波浪に対して角度をつけた針路を取るなど船体動揺を軽減する操船を行うこと。</li><li>・遊漁船の船長は、体調面に不安のある者や高齢者は、落水などにより死亡に至るリスクが高いことから、その乗船について安全が確保できるかを船体設備や海況などをも踏まえて十分に検討すること。</li><li>・船舶所有者は、ブルワークの低い遊漁船においては、航行時の船体動揺による釣り客の落水防止のため、脱着可能な柵等を設置することが望ましい。</li><li>・遊漁船の船長は、落水者があった場合、直ちに自船で救助・救命活動にあたりとともに海上保安庁に救助要請すること。</li></ul> | |
