事例3

資材搬送作業のため飛行中、吊り索がテールローターを損傷して操縦不能となり墜落

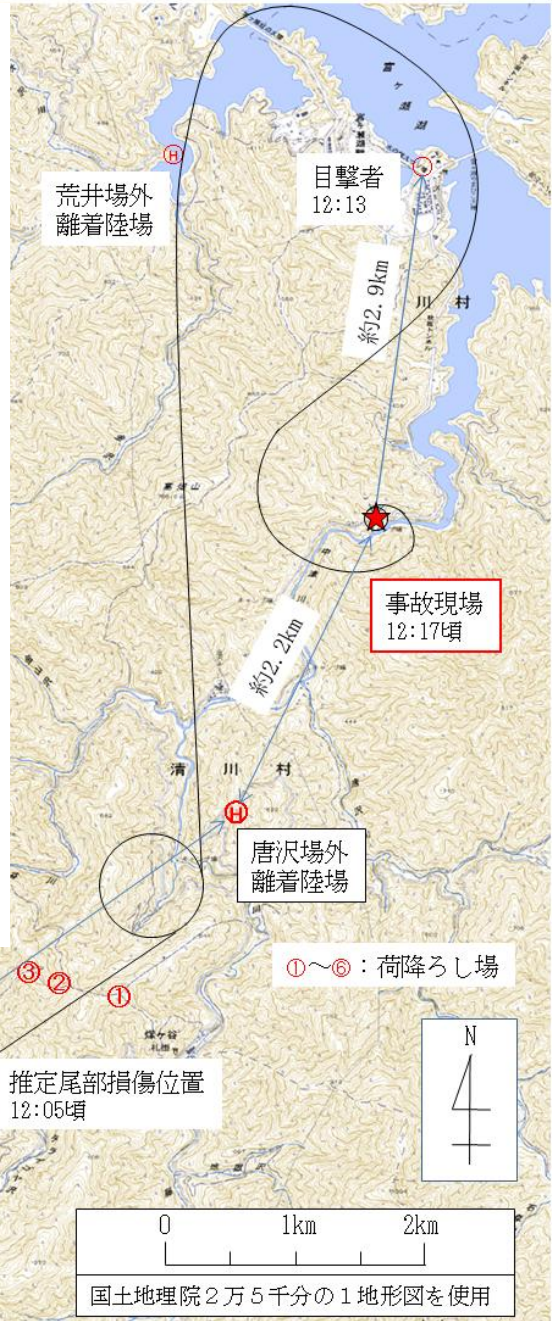
事故発生に至る経過

9時30分ごろ

同機は、1番から6番までの荷降ろし場へ資材を運搬するため、唐沢場外離着陸場を離陸した

何度か荷降ろしを行った頃、機上誘導員は、なびいた吊り索が機体後部（テールガード付近）に近づく状況をバックミラーで目撃し、機長に伝えた

12時05分ごろ

資材を6番の荷降ろし場に搬送した後、唐沢場外離着陸場に引き返す経路の中間点付近で、機上誘導員は「バン」という大きな音を聞いた。後方を見ると、同機のテールローターは停止し、ブレード等が破損している状況を確認した

機長は機上誘導員や地上作業員と連絡を取りながら、着陸地点を探して飛行を続けた

左回転を始め、次第に機首を下げていった

12時17分ごろ **長者屋敷キャンプ場に墜落した**

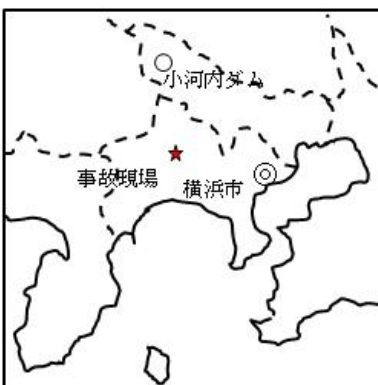
事故機

同機には、機長及び機上誘導員の計2名が搭乗していたが、機長は死亡し、機上誘導員は重傷を負った。同機は大破し、火災が発生した。

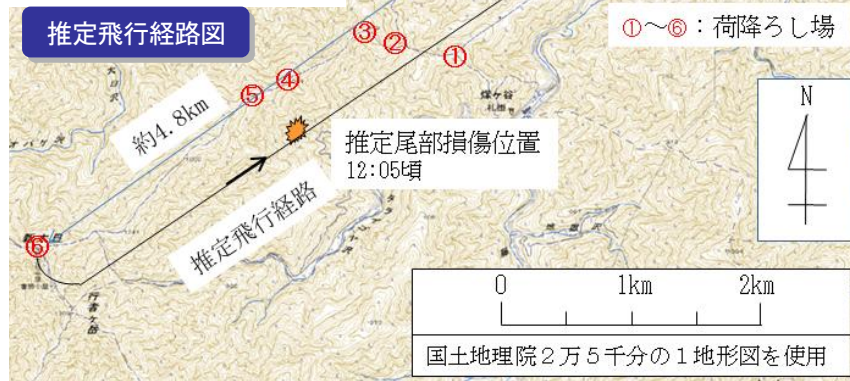
テールローター損傷時の状況

吊り索先端が不安定

事故当時、7mの吊り索は空荷の状態に取り付けられていた

吊り索先端はバラスト(※1)不足で安定していなかったものと推定され、上方に動きやすかったものと考えられる

吊り索がテールローターに接触して損傷し、推力を失ったと考えられる

吊り索がテールローターに接触した衝撃により、テールギヤボックス取付部が破壊され、テールローターシャフトが後方へ傾いた

支えを失ったフレキシブルカップリングが振れ回り、周辺の構造を叩いて損傷させ、不時着場を探している間に尾部の損傷が拡大した

垂直安定板を含む尾部の破断に至ったため、操縦不能となって墜落したものと考えられる

- (1) 吊り索を機体に接触させないためには、次のようなことが考えられます。
 - ▶ 空荷で吊り索を曳航する場合には、フック部に適量のバラストを取り付け、吊り索の安定を図る。
 - ▶ 飛行中は、急激な操作を避け、荷重倍数の減少及び急激な尾部下げ運動を避ける。
 - ▶ 吊り索を曳航する状況をミラー等で適切に監視するとともに、機体まで適切な間隔が取れる速度で飛行する。
- (2) 本事故のようにテールローターが推力を喪失するような場合に備え、一般的に、次のような対処が必要と考えられます。
 - ▶ 事前に適当な不時着場を選定するとともに、これを念頭に、この状況ではどこに緊急着陸するかという心積もりを持って飛行する必要がある。
 - ▶ 機体の損傷が拡大して操縦困難になる恐れがある場合には、できるだけ速やかに緊急着陸する。
 - ▶ 定期的に緊急対処訓練を行い、必要な技量を維持しておく。

- (1) 飛行要領を改正し、軽重量のフックのみを吊り下げての飛行を禁止するとともに、10m未滿の吊り索での降下飛行速度を V_y 以下とすることを記載した。
- (2) テールローター故障時における緊急操作要領及び不時着場の選定要領についての特別訓練を全操縦士に対し実施した。また、物資輸送を行う操縦士に対し、荷吊り形態の飛行に関する技量確認を実施することとした。
- (3) 作業指示が法令、規定及び安全上の問題がないことを事前に確認する「安全管理室」を設置した。
- (4) 製造業者等からの技術情報を社内へ周知する体制に改正した。
