運輸安全委員会ダイジェスト

第 11 号 (2013 年 12 月発行)

航空事故分析集

ヘリコプター事故の防止に向けて

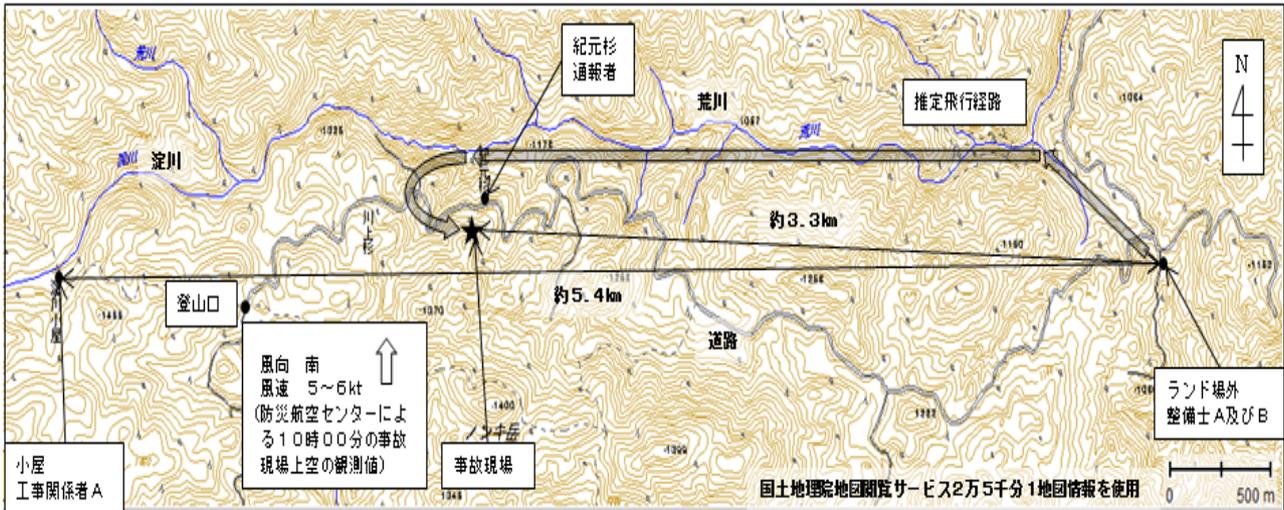
推定飛行経路図

同機は、物資輸送のためランド場外離着陸場を離陸し、石材を輸送するため屋久島町紀元杉付近の山中を飛行していた

同機が6回目の荷物を掛け、通常どおりにランド場外離着陸場から上昇していた後、同機は帰ってこなかった

紀元杉付近にいた通報者は、ランド場外離着陸場に向かい、工事関係者の一人に同機が墜落した旨を伝えた

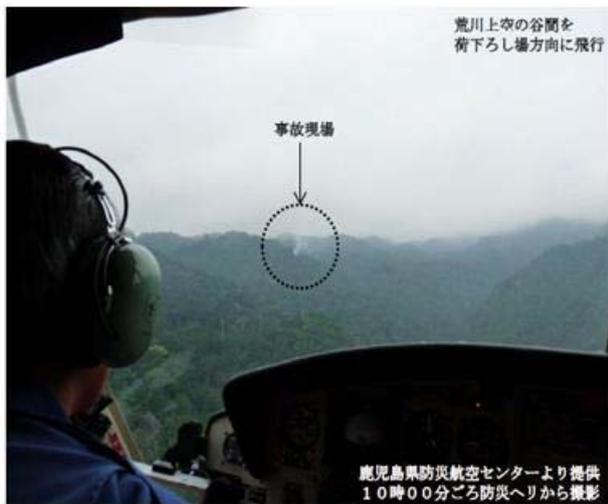
救難時の事故現場上空

事故現場の標高は約1,290m（約4,230ft）であり、防災航空センターの防災ヘリコプターの操縦士によれば、10時ごろの事故現場上空は、「事故現場付近の稜線の上に雲があり、雲底の高さは4,500～4,600ft（約1,370m～約1,400m）、水平視程は良好であった」と述べている

事故現場付近上空の気象は、上空100m付近に雲底があり、地表と雲底の高さとの間隔が小さかったものと考えられる

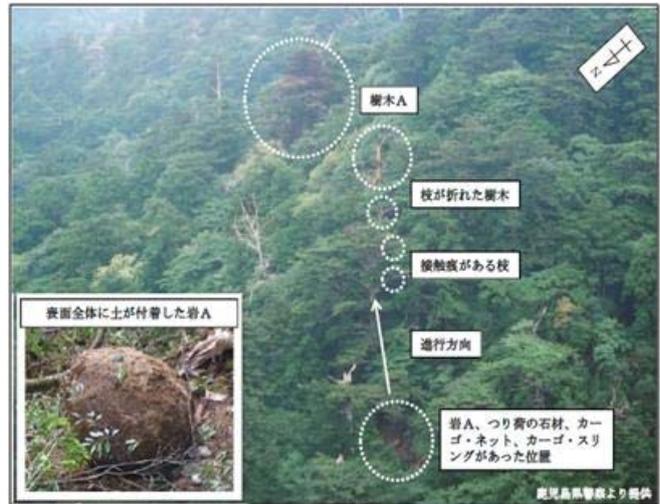
事故現場上空

事故発生時の小屋付近の荷下ろし場付近上空は、雲底高度が低下したことにより雲が地表に接近していたものと考えられ、同機が飛行を継続することに支障があったものと考えられる

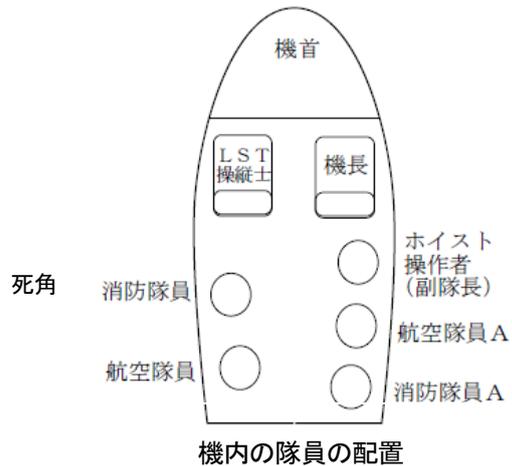
機内の隊員の配置

- 左操縦席からキャビンドア越しに見た左後方の死角
- キャビン左側後方座席付近から見た左後方の死角

- 機長：操縦（定位置で高度を維持しながらホバリング）
- 副操縦士：機体左側の見張り、エンジン計器のチェック及び無線機の使用
- ホイスト操作者：ホイスト操作及びその間の機体の誘導並びに機体右後方の見張り
- 降下待機者：ホイスト降下の準備、降下位置の確認

県防災航空隊では、狭隘地でホバリングする際の見張りに関し、上記の任務区分で見張りを行っていたとしている。しかしながら、同航空隊では、キャビン左側スライド・ドアは救助作業中は通常開けないこととしていたため、フェネストロン付近は上図に示したとおり死角となり、機内からは見えない

機長が、機体位置修正のため左に移動する前に、左後方の障害物に対して何らかの確認又は確認の指示を行ったかどうかは不明であるが、結果的には、左側後方に対する見張りが適切でなかったものと推定される

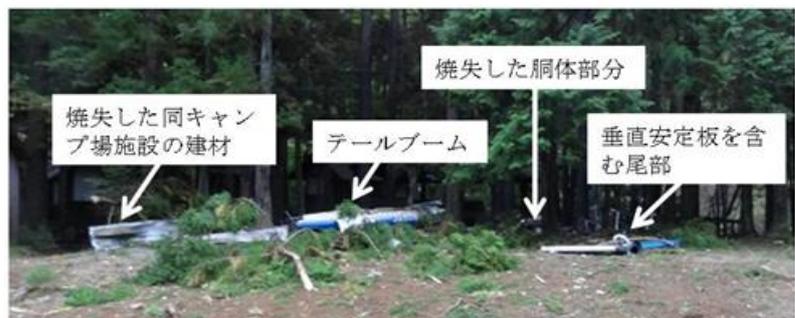
事故現場の状況

吊り索がテールローターに接触して損傷し、推力を失ったと考えられる

吊り索がテールローターに接触した衝撃により、テールギヤボックス取付部が破壊され、テールローターシャフトが後方へ傾いた

支えを失ったフレキシブルカップリングが振れ回り、周辺の構造を叩いて損傷させ、不時着場を探している間に尾部の損傷が拡大した

垂直安定板を含む尾部の破断に至ったため、操縦不能となって墜落したものと考えられる

- (1) 吊り索を機体に接触させないためには、次のようなことが考えられます。
 - ▶ 空荷で吊り索を曳航する場合には、フック部に適量のバラストを取り付け、吊り索の安定を図る。
 - ▶ 飛行中は、急激な操作を避け、荷重倍数の減少及び急激な尾部下げ運動を避ける。
 - ▶ 吊り索を曳航する状況をミラー等で適切に監視するとともに、機体まで適切な間隔が取れる速度で飛行する。
- (2) 本事故のようにテールローターが推力を喪失するような場合に備え、一般的に、次のような対処が必要と考えられます。
 - ▶ 事前に適当な不時着場を選定するとともに、これを念頭に、この状況ではどこに緊急着陸するかという心積もりを持って飛行する必要がある。
 - ▶ 機体の損傷が拡大して操縦困難になる恐れがある場合には、できるだけ速やかに緊急着陸する。
 - ▶ 定期的に緊急対処訓練を行い、必要な技量を維持しておく。

- (1) 飛行要領を改正し、軽重量のフックのみを吊り下げての飛行を禁止するとともに、10m未滿の吊り索での降下飛行速度を V_y 以下とすることを記載した。
- (2) テールローター故障時における緊急操作要領及び不時着場の選定要領についての特別訓練を全操縦士に対し実施した。また、物資輸送を行う操縦士に対し、荷吊り形態の飛行に関する技量確認を実施することとした。
- (3) 作業指示が法令、規定及び安全上の問題がないことを事前に確認する「安全管理室」を設置した。
- (4) 製造業者等からの技術情報を社内へ周知する体制に改正した。

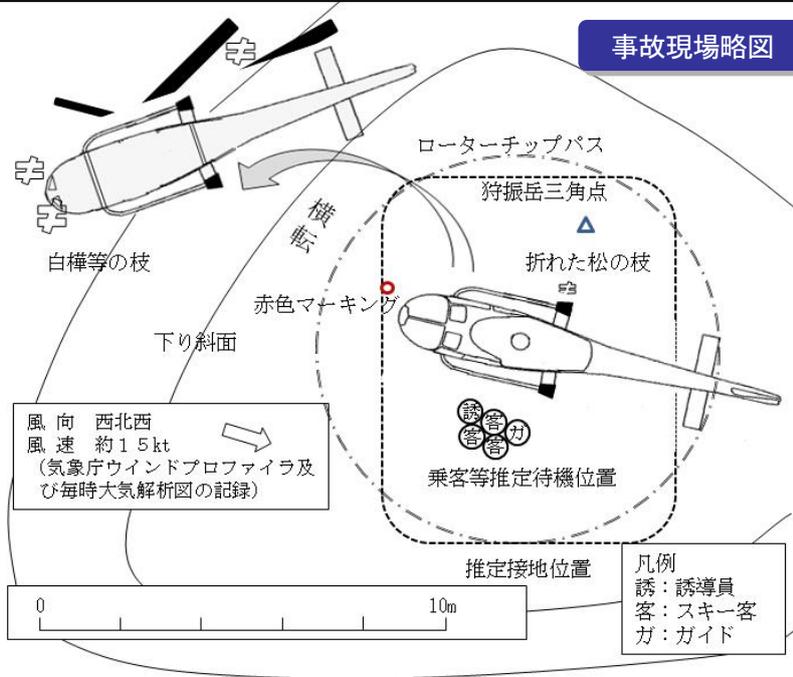
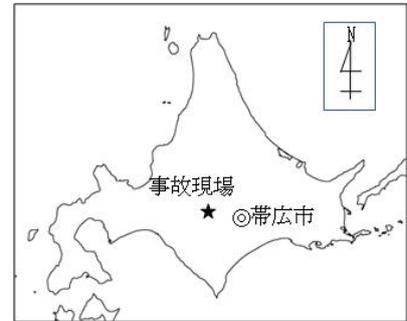
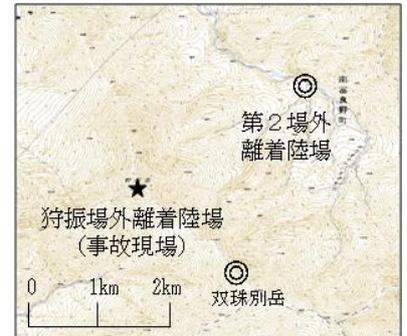
雪に埋もれていたはい松（※1）の枝が左右スキッドを拘束し、最終的に右の拘束が解消されない状況で離陸操作を継続したため、急激な右ローリングが始まり、ロール角がロールオーバーの臨界角を超え、ダイナミックロールオーバーとなって横転し、機体を損傷したものと推定される

狩振岳場外離着陸場は、山頂に自生するはい松が雪で覆われている場所に設けられていることから、このような枝の突出はどこからでも起こる可能性が考えられ、左側スキッドが拘束されてスキー客等の待機していた左側に横転する可能性もあったものと考えられる

積雪状態の山頂等での離着陸を安全に行うためには、刻々と変化する接地面等の状況を的確に把握し、適切に対応することが不可欠である。

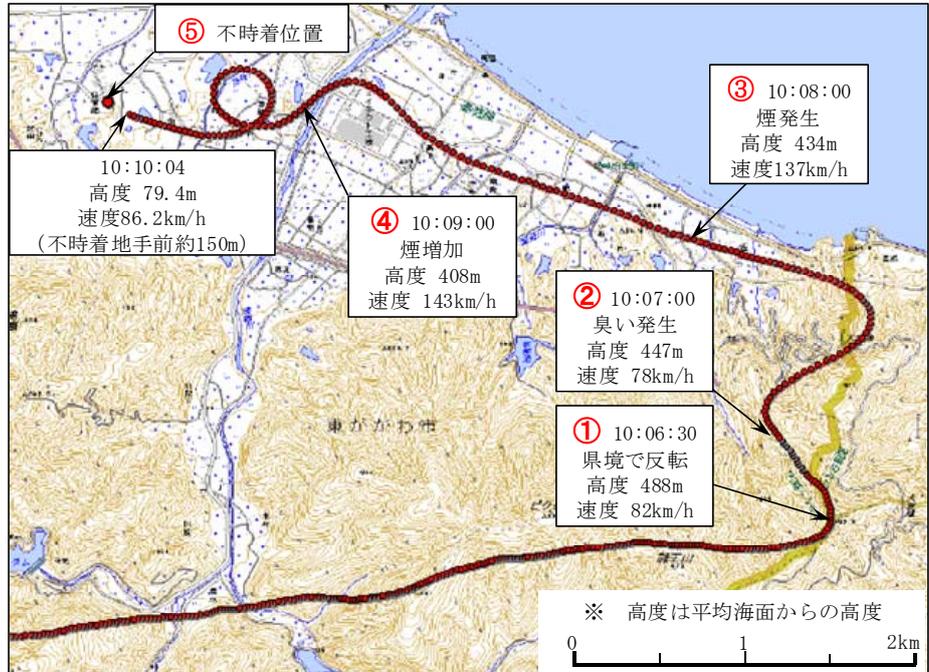
推定飛行経路図（国土地理院地図閲覧サービス）

搭乗者全員が機内で焦げくさい臭いを感知した。機長は、外部からの臭いを疑い、地上の様子を見たが、煙等は見えず、同時に電気システムの故障も疑い、ジェネレータをオンとオフに切り替えてみることを行ったものの、機内の臭いが続いていたため、高松空港に戻ることにした
