事例2

右回頭中に船首方の死角に入った漁船と死角から出てきた別の漁船を誤認し、直進して衝突

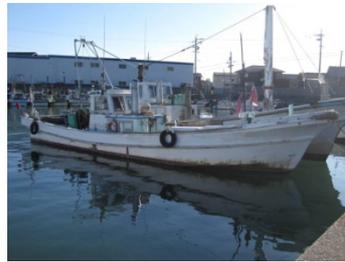
A船

操業を終え、舵輪後方の椅子に腰を掛け、手動操舵により、速力約10ノットで南進した

船長Aは、船首方に村松漁港入口付近であさり漁に従事している漁船群を認めた

漁船群の西側を航行するため、速力を約5.5ノットに減じて右回頭を開始した
