# 運輸安全委員会ダイジェスト

第15号 (平成26 (2014) 年8月発行)

## 航空事故分析集

### 機体動揺に伴う事故の防止に向けて

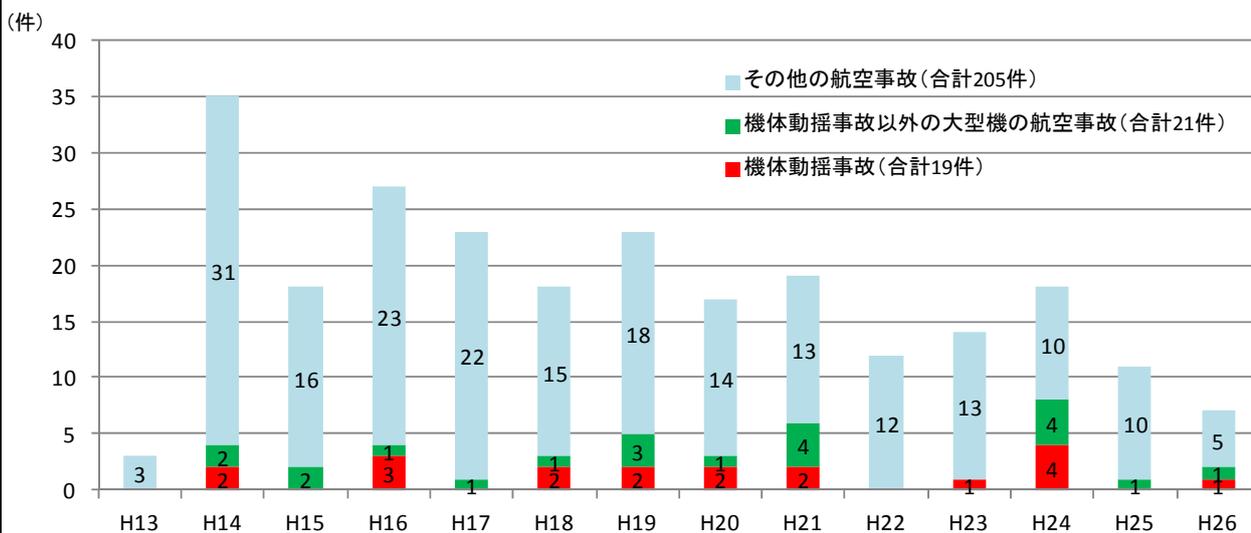
図 2 発生件数の推移

機体動揺事故の発生件数の推移をみると、発生していない年もありますが、平成 24 年の 4 件が最多で、1 年に 1～3 件、年平均では 1.49 件発生しています。大型機による航空事故は 40 件発生していますが、その半数に近い 19 件が機体動揺事故となっています。(図 2 参照)

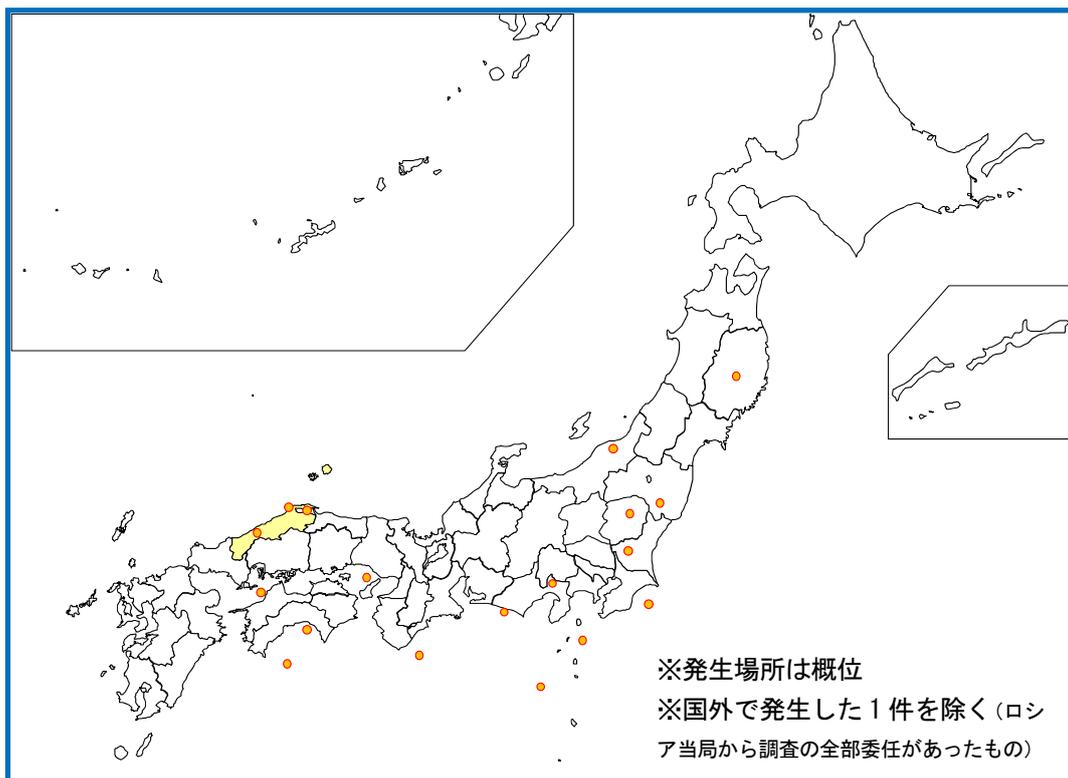
図 3 発生場所の状況

機体動揺事故の発生場所をみると、東北地方から中国・四国地方にかけて広く分布しています。島根県上空では 3 件が発生しています。(図 3 参照)

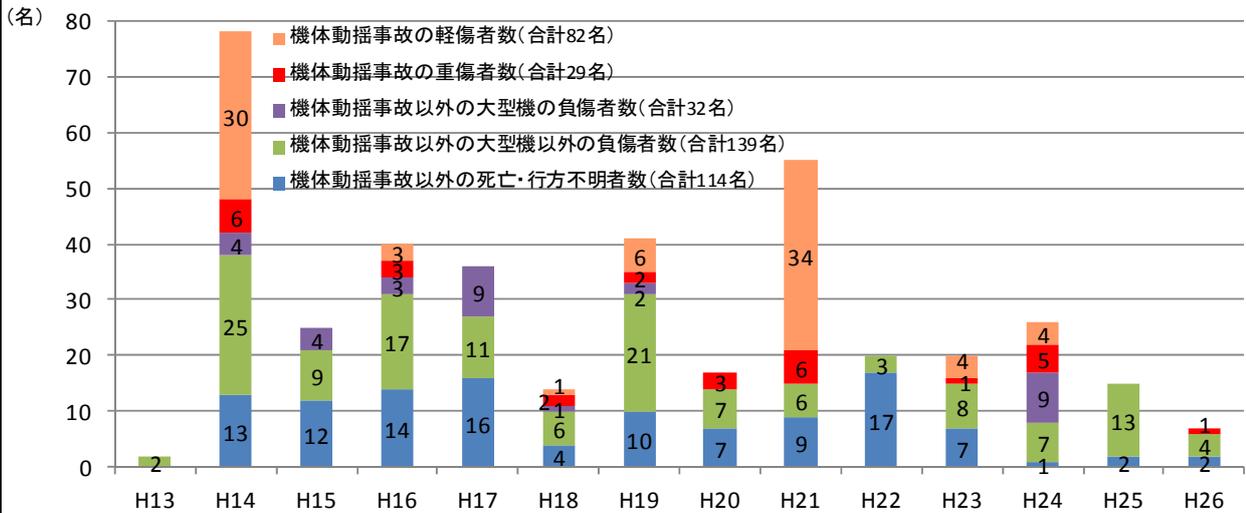
図 4 負傷者数の推移

負傷者数の状況を見ると、機体動揺事故 19 件において重傷者 29 名、軽傷者 82 名で計 111 名にのぼり、1 件あたり約 5.8 名となっています。一方、機体動揺事故以外の大型機の航空事故 21 件における負傷者数は計 32 名で、1 件あたり約 1.5 名となりますので、機体動揺事故による負傷者の発生比率が高いことが分かります。平成 14 年と平成 21 年には 1 件の事故で 40 名弱の負傷者が発生しています。(図 4 参照)

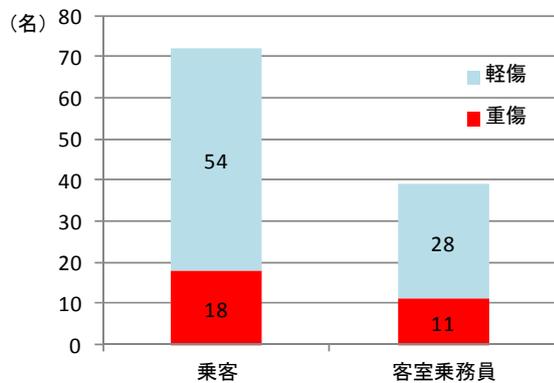
図 5 属性別の負傷者数

負傷者の属性別にみると、乗客が 72 名（重傷 18 名、軽傷 54 名）で、客室乗務員が 39 名（重傷 11 名、軽傷 28 名）となっています。客室乗務員は立って作業することが多いため、負傷者数が多くなっているものと思われます。(図 5 参照)

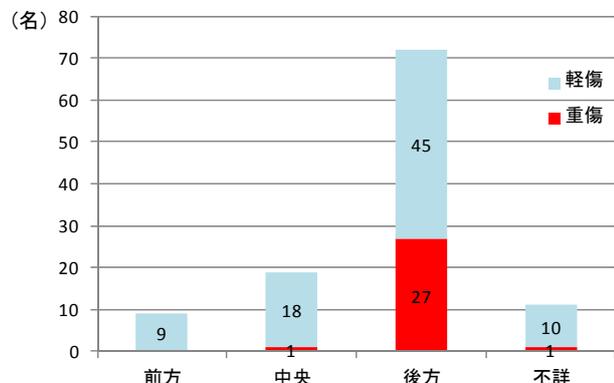
図 6 負傷者の機内での位置

負傷者が発生した機内での位置別にみると、判明した 100 名のうち、後方が 72 名で最も多く、次いで、中央が 19 名、前方 9 名となっています。機体の姿勢が急激なピッチ角(※1)の変化により機体後方は前方に比べて大きな負の垂直加速度がかかり、負傷者が多くなった可能性が示された事例がありました。(図 6 参照) (※1…航空機の機首の上下の傾き角。+は機首上げ、-は機首下げを示す)

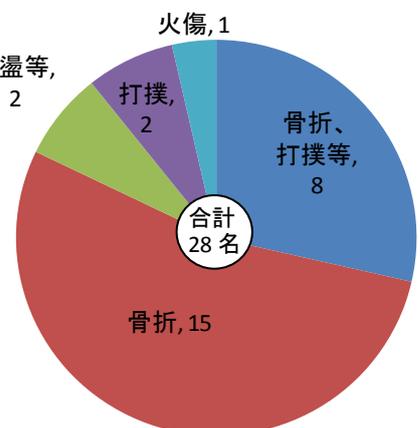
図 7 重傷者の負傷の状況

重傷者のうち負傷の詳細が判明した 28 名についてみると、骨折 23 名（頸椎、鎖骨、肋骨、胸椎、胸骨、腰椎、腓骨、足首等）、次いで、震盪等、<sup>しんとう</sup>打撲（脳、頸椎）、打撲（顔面、腹部）、火傷（右上肢、腹部等（幼児））となっています。(図 7 参照)

負傷に至る状況は、機体の動揺により身体が宙に浮いて、頭部を天井にぶつけたもの、身体が宙に浮いた状態から落下し床に叩きつけられたもの、歩行中にバランスを崩したものの、熱いコーヒーが降りかかったものなどがあります。

機体の動揺が発生する前の重傷者の行動として、乗客は着席中や化粧室の利用（シートベルト着用や不着用）、客室乗務員は機内サービスの準備や後片付けなどがあります。シートベルトを着用していた方に、頭部、頸椎への負傷は見られませんでした。激しい横揺れのためにシートベルトを着用していても重傷となった事例がありました。

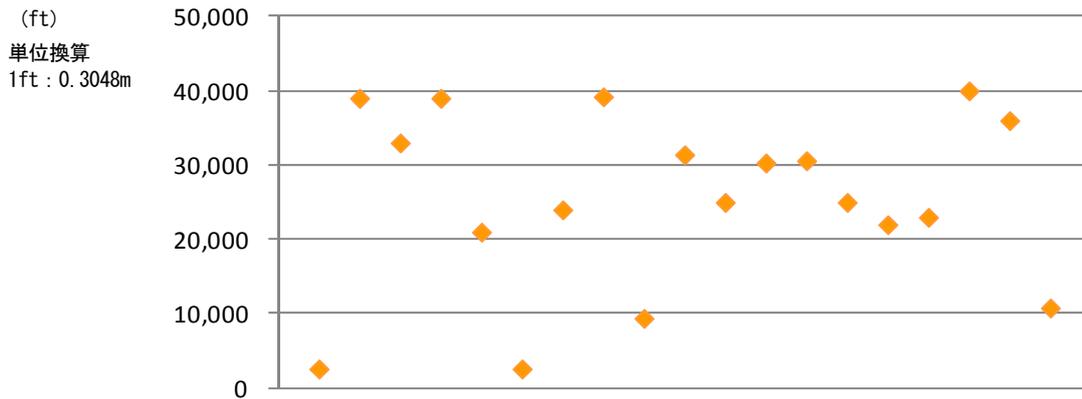
図 12 発生高度の状況

発生高度の状況を見ると、30,000ft 以上が 9 件と最も多く、次いで 20,000ft 台が 6 件などとなっており、20,000ft 以上で多く発生しています。(図 12 参照)

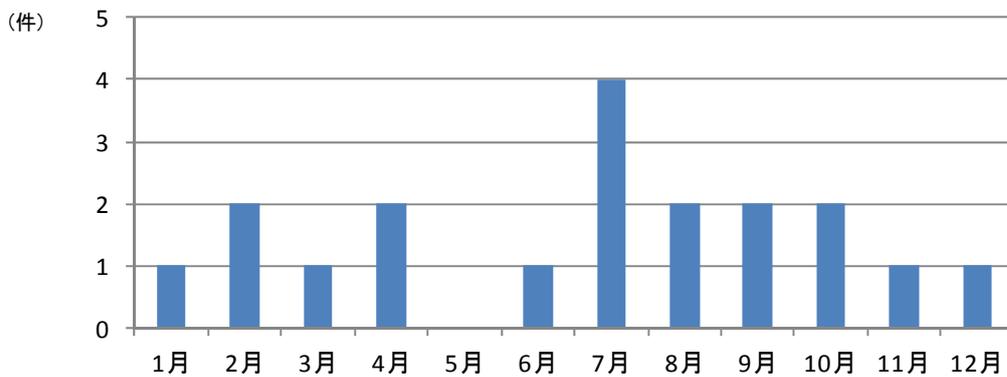
図 13 発生月別件数

発生月別の状況を見ると、7月が4件と多くなっていますが、その他は1~2件の発生となっており、季節を問わず、1年を通して発生しています。(図 13 参照)

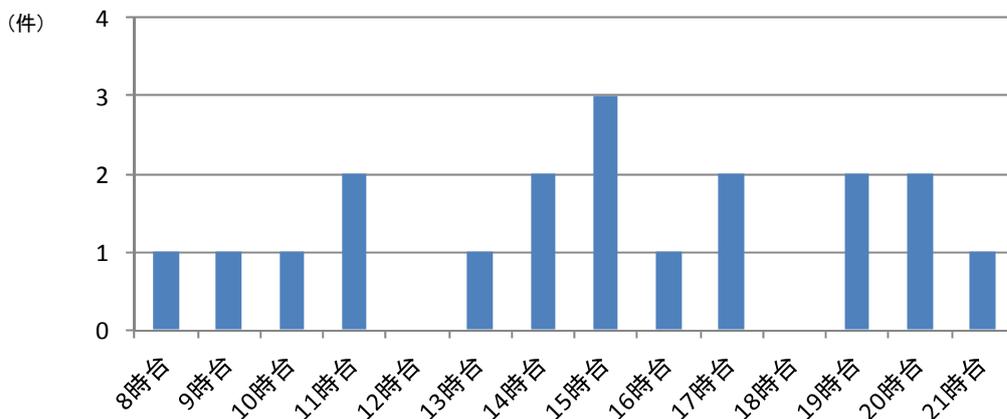
図 14 発生時間帯別件数

発生時間帯別の状況を見ると、15時台が3件と多くなっていますが、8時台~21時台にかけて、1~2件の発生となっています。(図 14 参照)

発生時刻と離着陸時刻の関係を見ると、離着陸の前後 30 分未満に事故が発生したものが 9 件で、30 分以上であったものが 6 件、不詳が 4 件となっています。

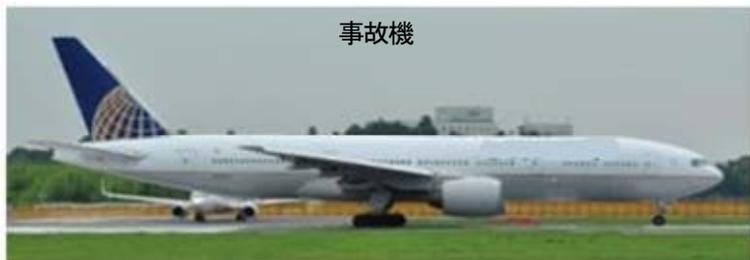
事故機

迂回中、雲の一部に進入しモデレート（並）の乱気流に遭遇した  
機体の急激な動揺により、機体の最後部ギャレーで作業していた4名の客室乗務員が重軽傷を負った

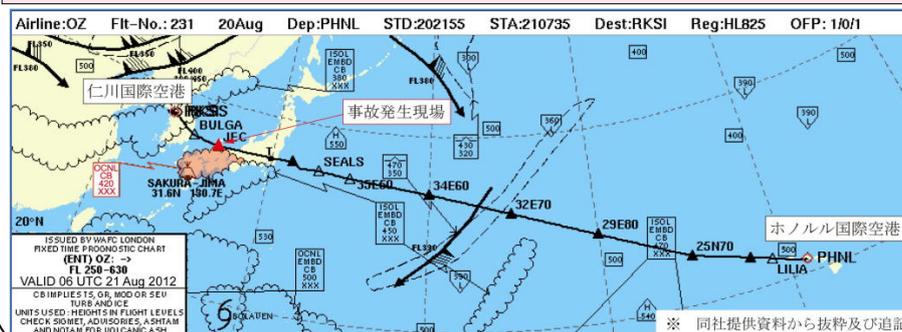
機長は、飛行前の気象ブリーフィングでは、飛行ルート周辺に雲頂高度42,000ftの雲が予想されていたが、事故発生場所を含む飛行ルート上には雲等の悪天候は予想されていなかったと述べているが、周辺の雲が事故発生場所まで広がる可能性は考えられる

機長が飛行前のブリーフィングで確認したロンドン世界空域予報センター発表の国際航空用悪天予想図

機長及びルート機長は、運航中、常に最新の気象情報をオペレーションコントロールセンター等から入手するとともに、外部監視と共に気象レーダーを積極的に使用して経路上の気象状況に注意を払う必要があった
