運輸安全委員会ダイジェスト

第18号（平成27（2015）年9月発行）

航空に関する事故等関連事項紹介

航空分野における「ヒヤリ・ハット」について

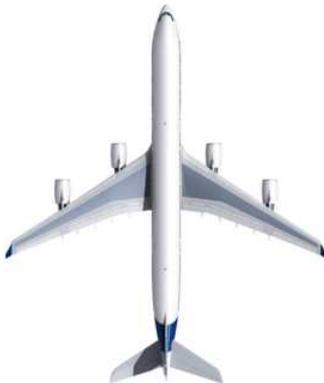
先行機

エアバス式
A340-600型
最大離陸重量：約368トン
後方乱気流区分：ヘビー機

エンブラエル式
ERJ170-100STD型
最大離陸重量：約35トン
後方乱気流区分：ミディアム機

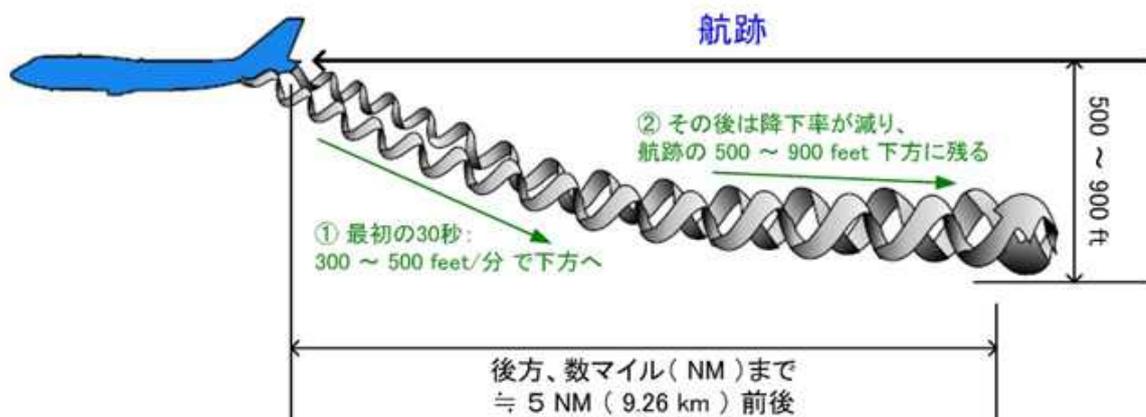
後方乱気流について

航空機による後方乱気流は、飛行中、翼の上面と下面の空気圧の差により発生する空気の渦の流れです。大型機で一般に約 9.3km (5nm) 前後の長さをもって帯状に残存すると言われており、実際の管制上も先行する航空機と後続する航空機の大きさごとに定められた最低間隔に入らないようにコントロールされています。
