運輸安全委員会ダイジェスト

第2号 (2012年6月発行)

<<< 事例紹介号 >>>

第2号は運輸安全委員会が調査した航空、鉄道及び船舶の事故又は重大インシデントから各1事例を取り上げ、わかりやすく説明します。

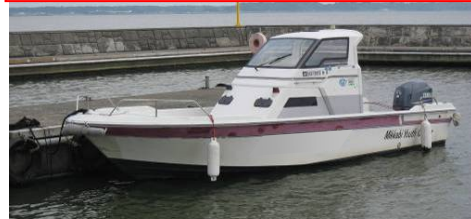
所長は、カッターのえい航に関する経験がなく、かつ、知識も乏しかった

A船のえい航を開始する際、えい航索の取付けやA船を風上に向くようえい航しなければならないという気持ちで精一杯であり、滞留水の排出、舵操作方法等についての被えい航時の注意事項をA船に伝えず、また、風上に向ける進路にしてえい航を開始したものと考えられる
