## 2. 事故等の発生傾向と調査事例（単独衝突、乗揚、火災、死傷）

### 旅客船の事故等は、単独衝突及び安全・運航阻害が多く、船舶同士の衝突が少ない傾向

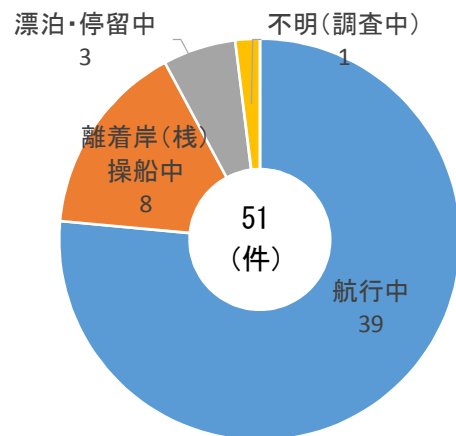
図7 乗揚時の航行状態（平成23年～27年発生）

乗揚51件は、トン数区分でみると、20トン未満で28件、20～100トン未満で6件、100～200トン未満で5件などとなっており、乗り揚げたときの航行状態は、航行中が39件、離着岸（棧）操船中が8件、漂泊・停留中が3件などとなっています。（表4及び図7参照）

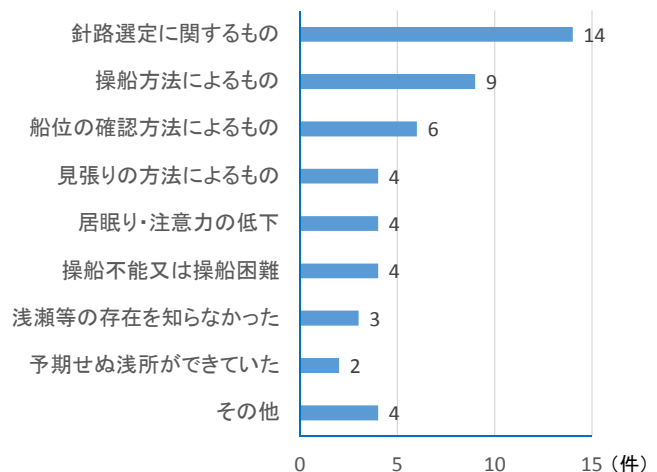
図8 要因別発生件数（平成23年～27年）

乗揚50件（調査中1件を除く）の要因は、「針路選定に関するもの」が14件、「操船方法によるもの」が9件、「船位の確認方法によるもの」が6件などとなっています。（図8参照）

「操船方法によるもの」9件には、「GPSプロッターの表示がふだん使ったことのないヘッドアップに設定されており、針路を変更した際に地図が回転し、パニック状態になった」、「十分に減速せずに浅瀬を回避しようとして旋回径が大きくなった」などがありました。

「船位の確認方法によるもの」6件には、「視界が悪い中、目視で航行した」、「増速中で機関の回転計を見ていた」などにより、レーダーやGPSプロッターを確認していない状況でした。

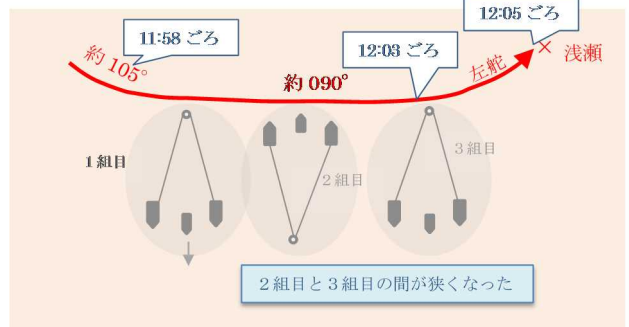
その後の航行経路（船長の口述）

船長は、1 組目のバッチ後方を通過するために約 090°の針路とした後、2 組目と 3 組目のバッチとの間が狭くなったので、その間を航行することを断念した

船長は、本船が 2 組目のバッチの前方を通過した後、3 組目のバッチに接近し、その東側にもバッチ等が存在していたので、3 組目のバッチを回避しようと思った

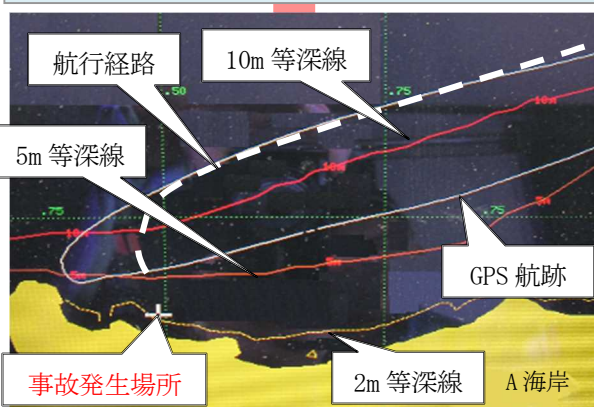
船長は、左回頭する時機がいつもより早く、A 海岸に近づいていると感じたが、進路の修正を指示しなかった

船長は、甲板員が操船に意識を集中しているところで余り口うるさいことを言わない方がよいと思い、また、付近に存在する浅瀬、岩礁等の正確な位置を把握していなかった

会社は、運航基準図に浅瀬、岩礁等の航行の障害となるものの位置などを明記していなかった上に、船長に対し、運航基準で定められた航行経路の遵守を求めていなかった

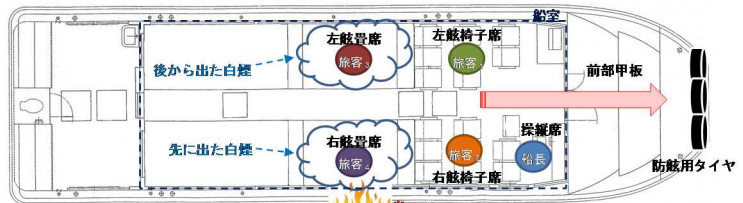
本船は、両舷主機を約 500rpm の前進にかけ、A 港内を航行中、右舷畳席の四辺から白煙が漏れ出した

本船は、船長が両舷主機を停止した後、左舷畳席の四辺から白煙が漏れ出した

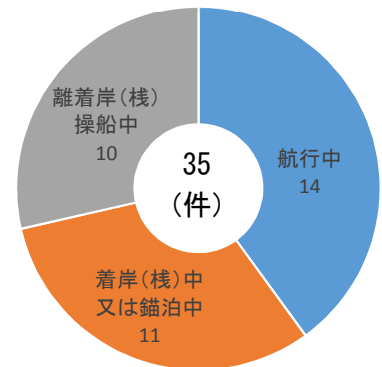
図 9 死傷事故発生時の船舶の状態  
(平成 23 年～27 年)

死傷事故 35 件（調査中 4 件を除く）が発生したときの船舶の状態は、航行中が 14 件、着岸（棧）中又は錨泊中が 11 件、離着岸（棧）操船中が 10 件となっています。（図 9 参照）

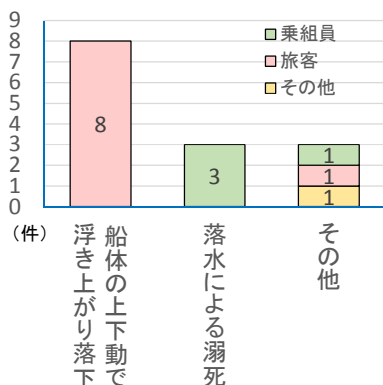
図 10 航行中の死傷状況別発生件数  
(平成 23 年～27 年)

「航行中」に死傷者が発生した状況は、旅客が「船体の上下動で浮き上がり落下」して負傷したものが 8 件、乗組員が「落水により溺死」したものが 3 件などとなっています。（図 10 参照）

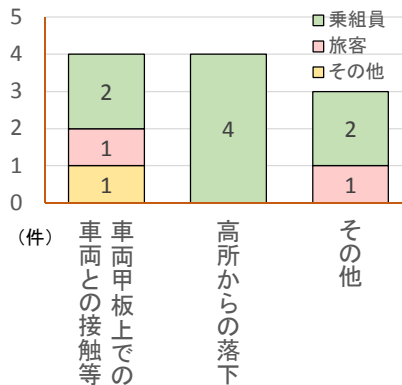
図 11 着岸（棧）中又は錨泊中の死傷状況別発生件数  
(平成 23 年～27 年)

「着岸（棧）中又は錨泊中」に死傷者が発生した状況は、「車両甲板上での車両との接触等」が 4 件、乗組員の「高所からの落下」が 4 件などとなっています。（図 11 参照）

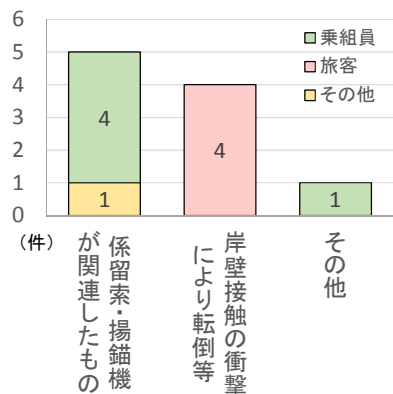
図 12 離着岸（棧）操船中の死傷状況別発生件数  
(平成 23 年～27 年)

「離着岸（棧）操船中」に死傷者が発生した状況は、「係留索・揚錨機が関連したもの」が 5 件、旅客が「岸壁接触の衝撃により転倒等」したものが 4 件などとなっています。（図 12 参照）
