# 運輸安全委員会ダイジェスト

第21号 (平成28 (2016) 年6月発行)

## 船舶事故分析集

### 旅客船事故の防止に向けて

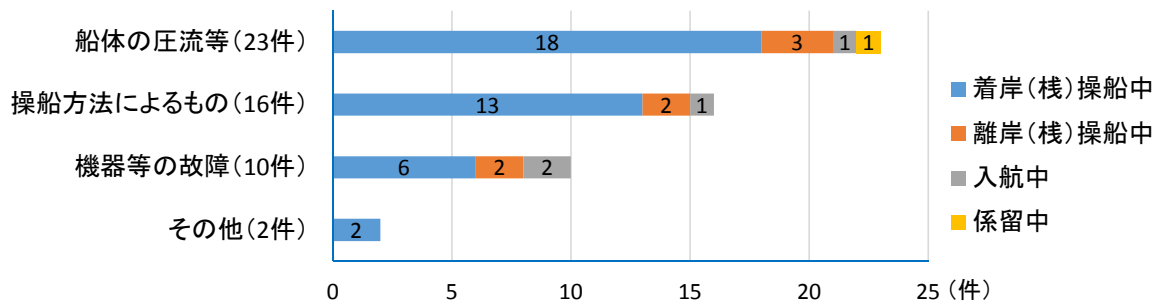
図 5 要因別発生件数（平成 23 年～27 年）

岸壁・棧橋との衝突 51 件（調査中 5 件を除く）のうち、衝突の要因となる状況が発生した時期は、着岸（棧）操船中 が 39 件、離岸（棧）操船中 が 7 件、入航中 が 4 件などとなり、衝突の要因は、「船体の圧流等」によるものが 23 件、「操船方法によるもの」が 16 件、「機器等の故障」によるものが 10 件などとなっています。（図 5 参照）

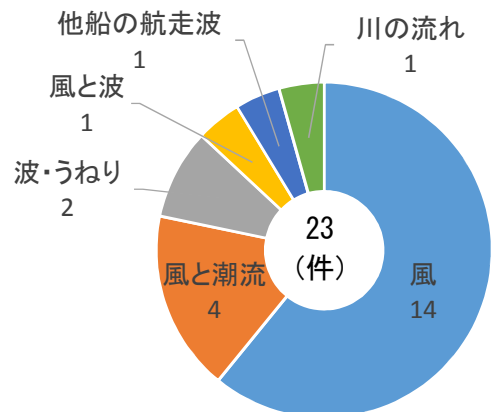
図 6 船体の圧流等の要因（平成 23 年～27 年発生）

「船体の圧流等」は、風の影響によるものが 14 件などとなり、その状況は、予想を超えた強い風、突風により、船体が風下に圧流されたものが多くなっています。（図 6 参照）

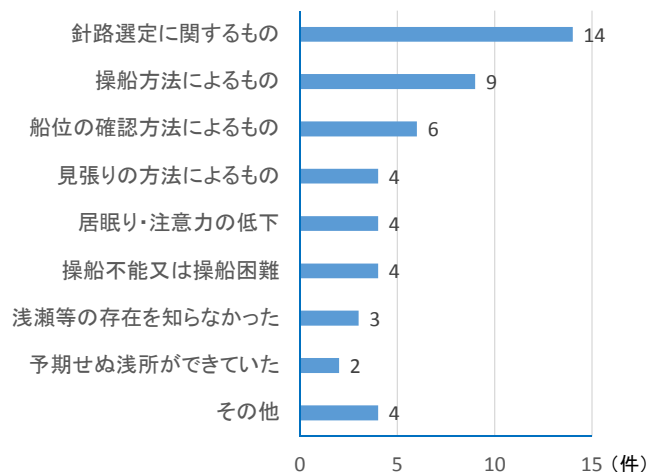
図8 要因別発生件数（平成23年～27年）

乗揚50件（調査中1件を除く）の要因は、「針路選定に関するもの」が14件、「操船方法によるもの」が9件、「船位の確認方法によるもの」が6件などとなっています。（図8参照）

「操船方法によるもの」9件には、「GPSプロッターの表示がふだん使ったことのないヘッドアップに設定されており、針路を変更した際に地図が回転し、パニック状態になった」、「十分に減速せずに浅瀬を回避しようとして旋回径が大きくなった」などがありました。

「船位の確認方法によるもの」6件には、「視界が悪い中、目視で航行した」、「増速中で機関の回転計を見ていた」などにより、レーダーやGPSプロッターを確認していない状況でした。

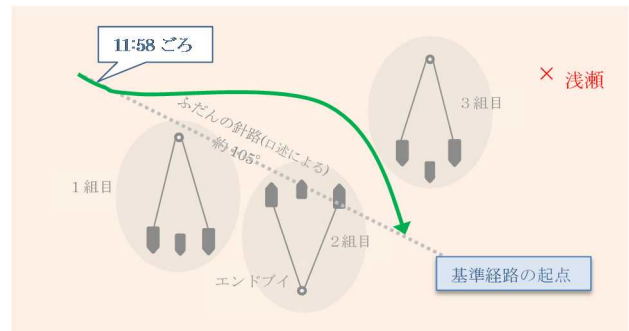
当初想定した航行経路（船長の口述）

船長は、前路に 3 組のバッチを確認し、1 組目のバッチのエンドブイの後方を通過した後に 2 組目のバッチと 3 組目のバッチの間を航行しようとした

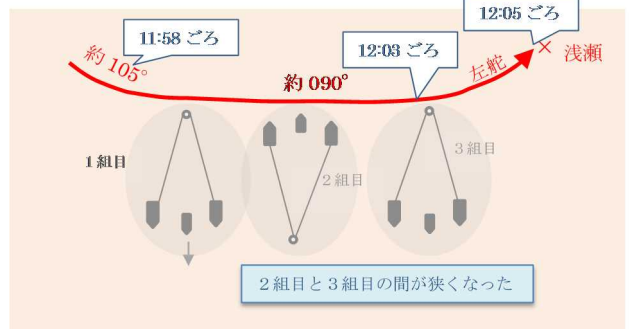
その後の航行経路（船長の口述）

船長は、1 組目のバッチ後方を通過するために約 090°の針路とした後、2 組目と 3 組目のバッチとの間が狭くなったので、その間を航行することを断念した

船長は、本船が 2 組目のバッチの前方を通過した後、3 組目のバッチに接近し、その東側にもバッチ等が存在していたので、3 組目のバッチを回避しようと思った

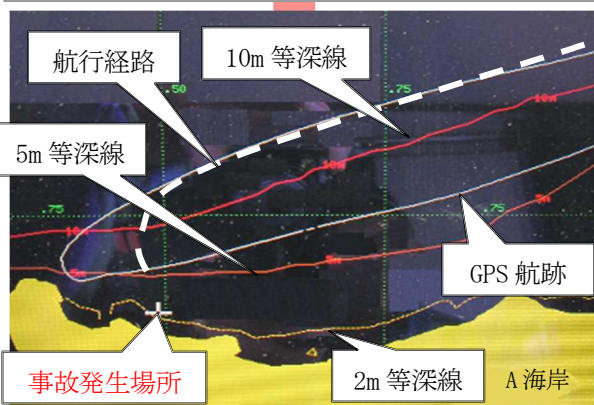
会社は、運航基準図に浅瀬、岩礁等の航行の障害となるものの位置などを明記していなかった上に、船長に対し、運航基準で定められた航行経路の遵守を求めていなかった
