運輸安全委員会ダイジェスト

第24号 (平成29 (2017) 年3月発行)

航空重大インシデント分析集

航空重大インシデントを手掛かりとした航空事故防止に向けて

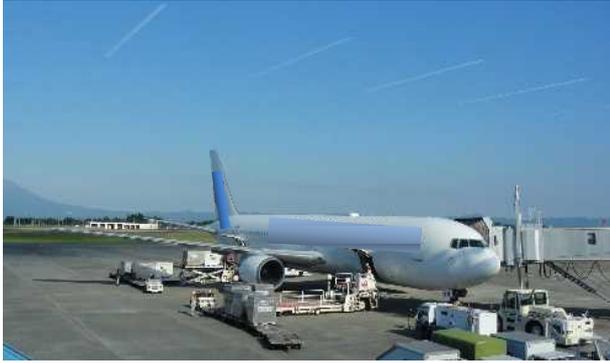
A機の同型式機

概要：C航空所属ボーイング式767-300型機（A機）は、平成27年10月10日（土）、鹿児島空港に向けて最終進入中、D航空所属ブリテン・ノーマン式BN-2B-20型機（B機）が、左前下方から進入経路に割り込む形で接近してきたため、復行により回避した。

A機の機長はB機の様子を注意して見ていたが、自機の飛行経路にB機が割り込んできたため、危険を感じて復行した

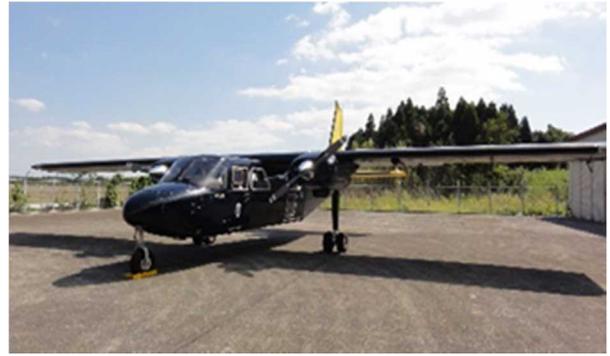
B機

B機の機長は最終進入経路上を飛行中のDHC-8型機を視認し、これを関連先行機と思い、タワーの管制官に視認した旨通報し、管制官はその航空機に続くよう指示した
