運輸安全委員会ダイジェスト

第25号（平成29（2017）年6月発行）

船舶事故分析集

プレジャーボートの安全運航のために

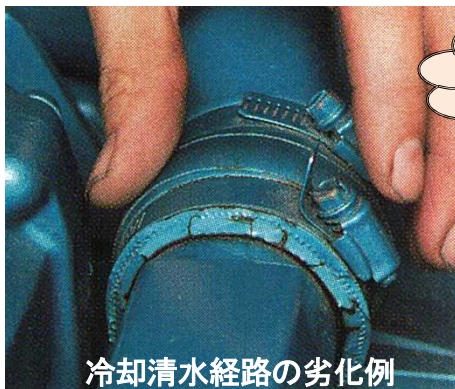
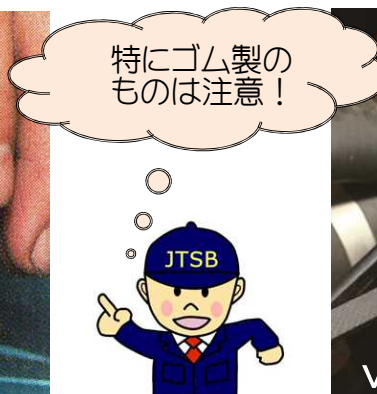
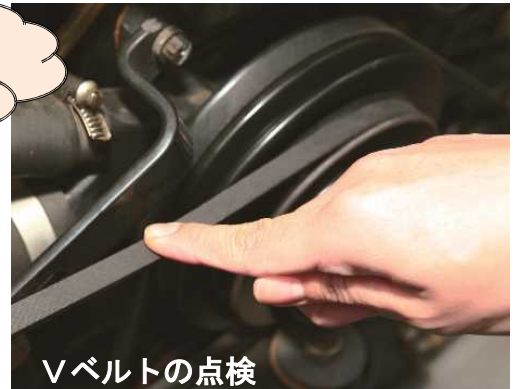
主機の冷却海水吸入管に生じた亀裂から機関室に浸水

主機の合成ゴム製冷却海水吸入管に亀裂が生じて海水が漏れ出し、機関室内の主機オイルパン付近まで浸水しました。

主機の合成ゴム製冷却海水吸入管は、約 11 年前の本船建造時のものでした。

- インペラの欠損やVベルトの切損、冷却海水吸入管の亀裂など、主機冷却水システムが損傷すると、冷却海水が供給されない、供給量が不足するなどして主機が過熱し、運転できなくなる可能性があります。さらに亀裂などから漏水し、事故につながる場合もあります。
- 主機冷却水システムは定期的に点検し、劣化しているものを交換するのはもちろん、インペラやVベルトなどの消耗品は運転時間又は経過期間に応じて交換しましょう。

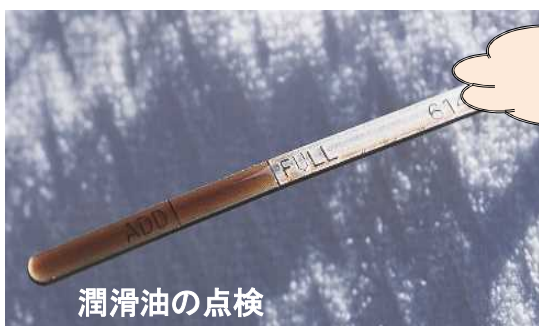
本インシデント後に点検したところ、主機の油受（材質：アルミニウム）に腐食による破口が生じており、そこから潤滑油が漏出したため、クランク軸が焼き付いていました。

船長は、本インシデントの約 8 か月前、油受に破口を見つけて金属パテ等で応急修理していましたが、この修理箇所に腐食による破口が生じていました。

- 機関や航行装置は、取扱説明書に従って点検するとともに、定期的に整備業者に整備を依頼しましょう。
- 潤滑油が不足したり、フィルターにゴミ等が詰まって潤滑油の圧力が低下したりすると、主機のクランク軸が焼き付いたり、クラッチの嵌合ができず、主機が運転できなくなる可能性があります。
- 発航前に潤滑油の量やフィルターにゴミ等が詰まっていないかを確認しましょう。

発航前に点検！

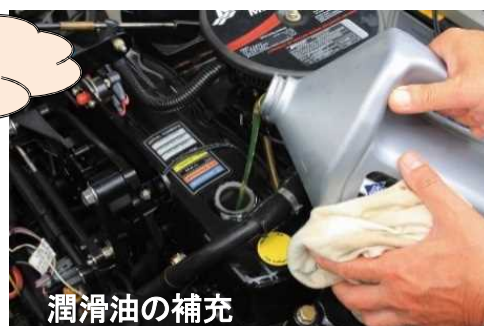
本インシデント後の点検で、クラッチの作動油が不足していることと、フィルターにゴミ等が詰まっていることが判明しました。

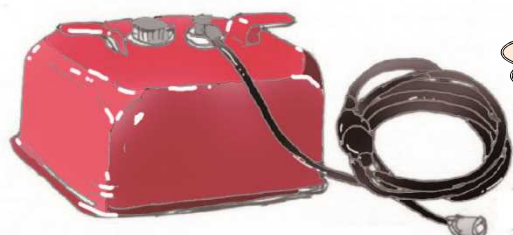
予備の燃料を携行！

船長は、本船の燃料消費量を把握していませんでした。また、航行中も燃料の残量を確認していませんでした。

- 発航前に燃料の量を確認しましょう。
- 一方、燃料を確認し、または満載したにもかかわらず、当日の気象海象や乗船人数、航行状況など、燃料消費への影響を考慮しなかった結果、燃料が不足して運航不能となる事案も多く見受けられます。自船の燃料消費量を把握し、発航前には入念な航海計画を立てましょう。
- 万が一に備え、予備の燃料を携行しましょう。
- 航行中も燃料の残量を確認しましょう。

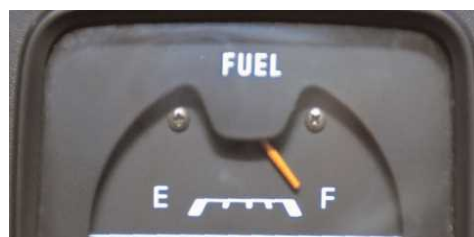
航行中も残量を確認！

船長は、ふだんから燃料が満載されていることを確認して出港していました。船長は、漂泊しながら釣りをし、本船が風で流されると船外機を使用して元の釣り場に戻ることを繰り返していましたが、航行中、燃料の残量を確認していませんでした。
